## Les âmes de bois à Chapes de plomb

# LES ÂMES DE BOIS À CHAPES DE PLOMB

*Pouvons-nous dépouiller les statues de leur couverture protectrice, une fois leur vie à l'extérieur terminée?*

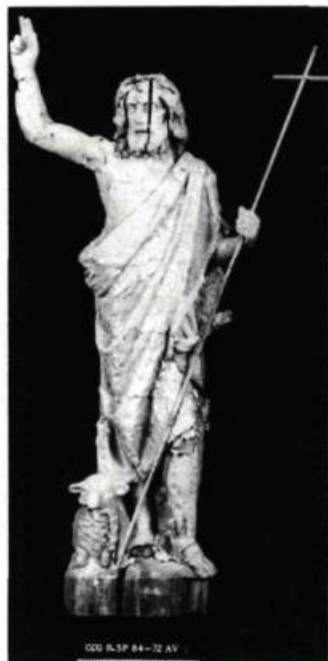
Le Saint Jean Baptiste, avant traitement. (photos: J. G. Kérouac)

À son arrivée au CCQ, la chape du Saint Jean est en lambeaux et laisse voir plus de la moitié de l'âme de bois. L'état du

matériau résineux, très sain et non oxydé, nous permet de croire que la statue est jeune et qu'elle a été recouverte très tôt après sa fabrication. Les rapiécages en cuivre empâtent le modelé précis du plomb d'origine et défigurent ce qui reste de la couverture première. Après examen, il devient évident que la chape dans son état fragmentaire empêche la lecture de l'oeuvre. À l'opposé, une réfection de la chape relève de l'interprétation du restaurateur. Elle se justifie techniquement si la statue retourne à l'extérieur. Ce n'est pas le cas et elle ne peut alors servir qu'à camoufler. Il n'est pas question de donner une peau neuve à une âme ancienne.

Une fois la proposition acceptée, nous nous mettons à l'ouvrage: la chape est délicatement retirée, de même que tous les clous. La surface du bois est nettoyée puis protégée de fines couches d'huile et de cire synthétique. Nous évitons de boucher les trous de clous, qui sont des témoins éloquentes de la technique de recouvrement. Par ailleurs, il est impossible et même impensable de combler ou de fermer la grande fissure qui court du visage à la base. Le sculpteur n'avait pas creusé le dos du personnage, comme on le faisait presque toujours pour assurer un séchage plus égal et diminuer les risques de fissuration. D'autre part, il avait choisi une bille de piètre qualité, à preuve les nombreux noeuds qui couvrent la statue. Il avait aussi jointé de façon grossière les membres rapportés, les deux bras et la jambe gauche, en insérant même des cales au besoin. Il avait renforcé le bras droit en porte-à-faux, en incrustant dans la masse une tige de fer forgé, probablement un fragment de peinture de porte. Il avait ensuite égalisé tous les joints de même que la grande fissure du visage – qui commençait déjà à

Le traitement est complété par la consolidation de la base pourrie et par la stabilisation chimique de la tige de fer forgé et de la croix de fer.

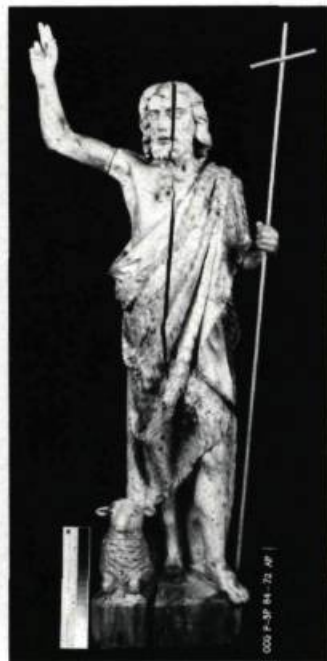
Le Saint Jean Baptiste, après traitement. (photos: J. G. Kérouac)

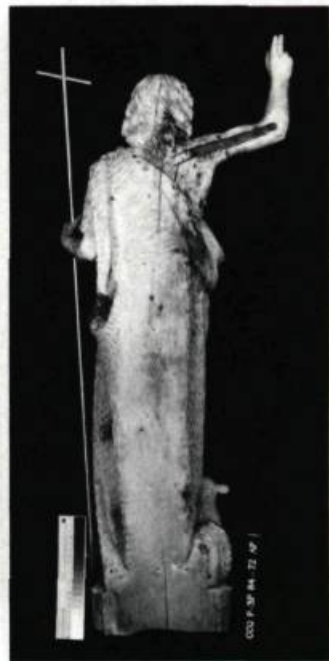
Le Saint Jean Baptiste, après traitement (dos). On remarque le renfort de fer forgé au bras droit. (photo: J. G. Kérouac)

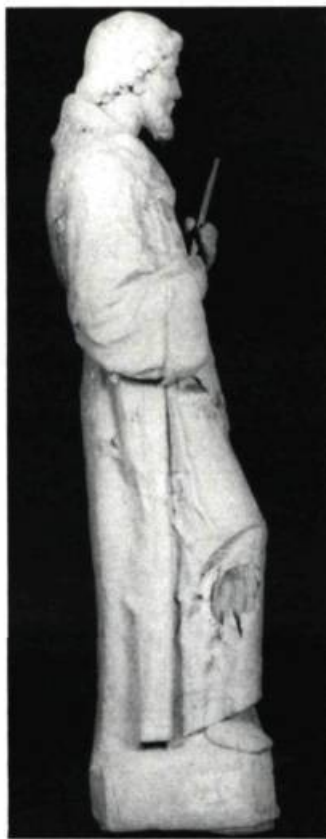
Le plomb de cette statue n'a subi que des pertes localisées. La peinture grise est écaillée et usée. Le crucifix a perdu sa partie supérieure. La base est partiellement pourrie. À la suite de l'acceptation de notre proposition de traitement, la chape est rapiécée avec des morceaux de plomb provenant du Saint Jean. La surface est nettoyée, mastiquée, puis retouchée là où c'est nécessaire de façon à l'unifier et en améliorer la

Le Saint François d'Assise, avant traitement. (photo: J. G. Kérouac)

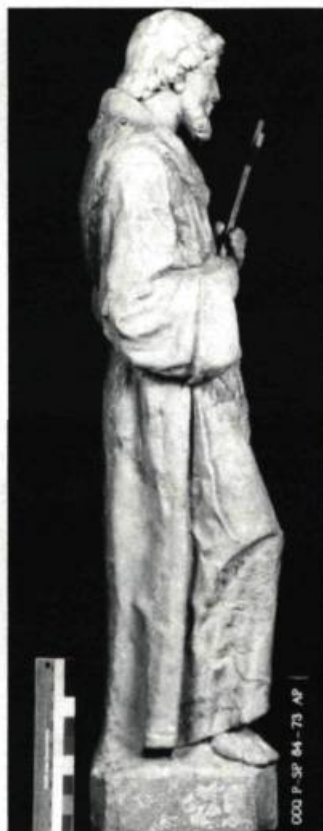
Le Saint François d'Assise, après traitement. (photo: J. G. Kérouac)

lecture. Elle est ensuite protégée d'une fine couche de cire synthétique. Nous complétons le crucifix avec du bois neuf, peint en gris neutre, et épousant parfaitement la partie fracturée. Nous consolidons, par imprégnation de résine synthétique, la partie pourrie de la base.
