Restauration en haute voltige

RESTAURATION EN HAUTE VOLTIGE

Restaurer une frise à cinq mètres du sol tient de la haute voltige. Le Centre de conservation du Québec a su relever le défi en participant à redonner son lustre initial à un salon de l'Assemblée nationale.

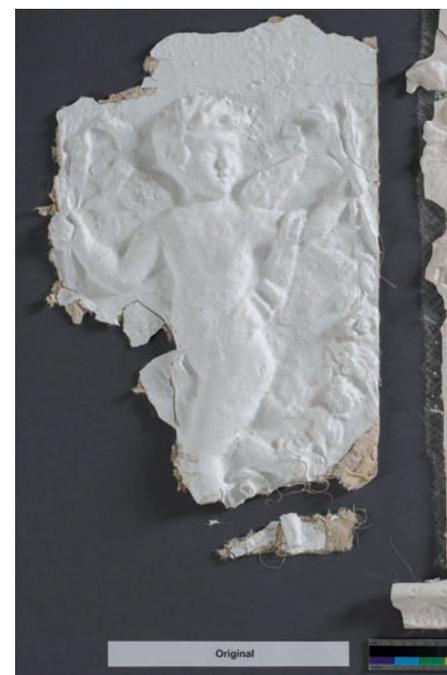
Un angelot provenant du bas-relief d'origine et sa copie.

Le moule destiné à fabriquer les répliques a été réalisé sur place, en élastomère polyuréthane. Grâce à ce matériau flexible, on a pu mouler à la verticale et réutiliser le moule. Par souci de conserver le même matériau et la finesse du profil du bas-relief, un plâtre léger, résistant et à prise rapide a été choisi pour le tirage des épreuves en atelier. Celles-ci

ont été renforcées au revers à l'aide de tissés de fibre de verre.

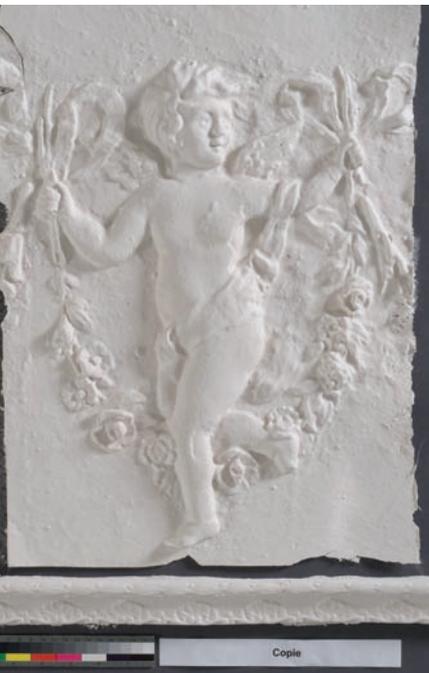
Au cours des dernières décennies, ces décorations ont été modifiées. Le motif a été scié pour permettre la pose du châssis et de la fenêtre, et le perçage d'une porte cintrée a sacrifié un segment de frise de 80 cm. Une des guirlandes de fleurs a été grossièrement refaite et modelée en plâtre. À cause de ces modifications structurelles, le plâtre s'est fissuré et les couches de peinture se sont craquelées en de nombreux endroits. Au moment de l'intervention, le moulage était devenu instable, la toile au revers n'adhérait plus que partiellement au mur. Les couches de peinture atténuaient le relief des surfaces et camouflaient le détail du modelé des figures.
