## Le glissement de Rigaud (Québec) du 3 mai 1978 : une interprétation du mode de rupture d'après la morphologie de la cicatrice

### The May 1978 Rigaud landslide: interpretation of the mode of failure from the morphology of the landslide scar

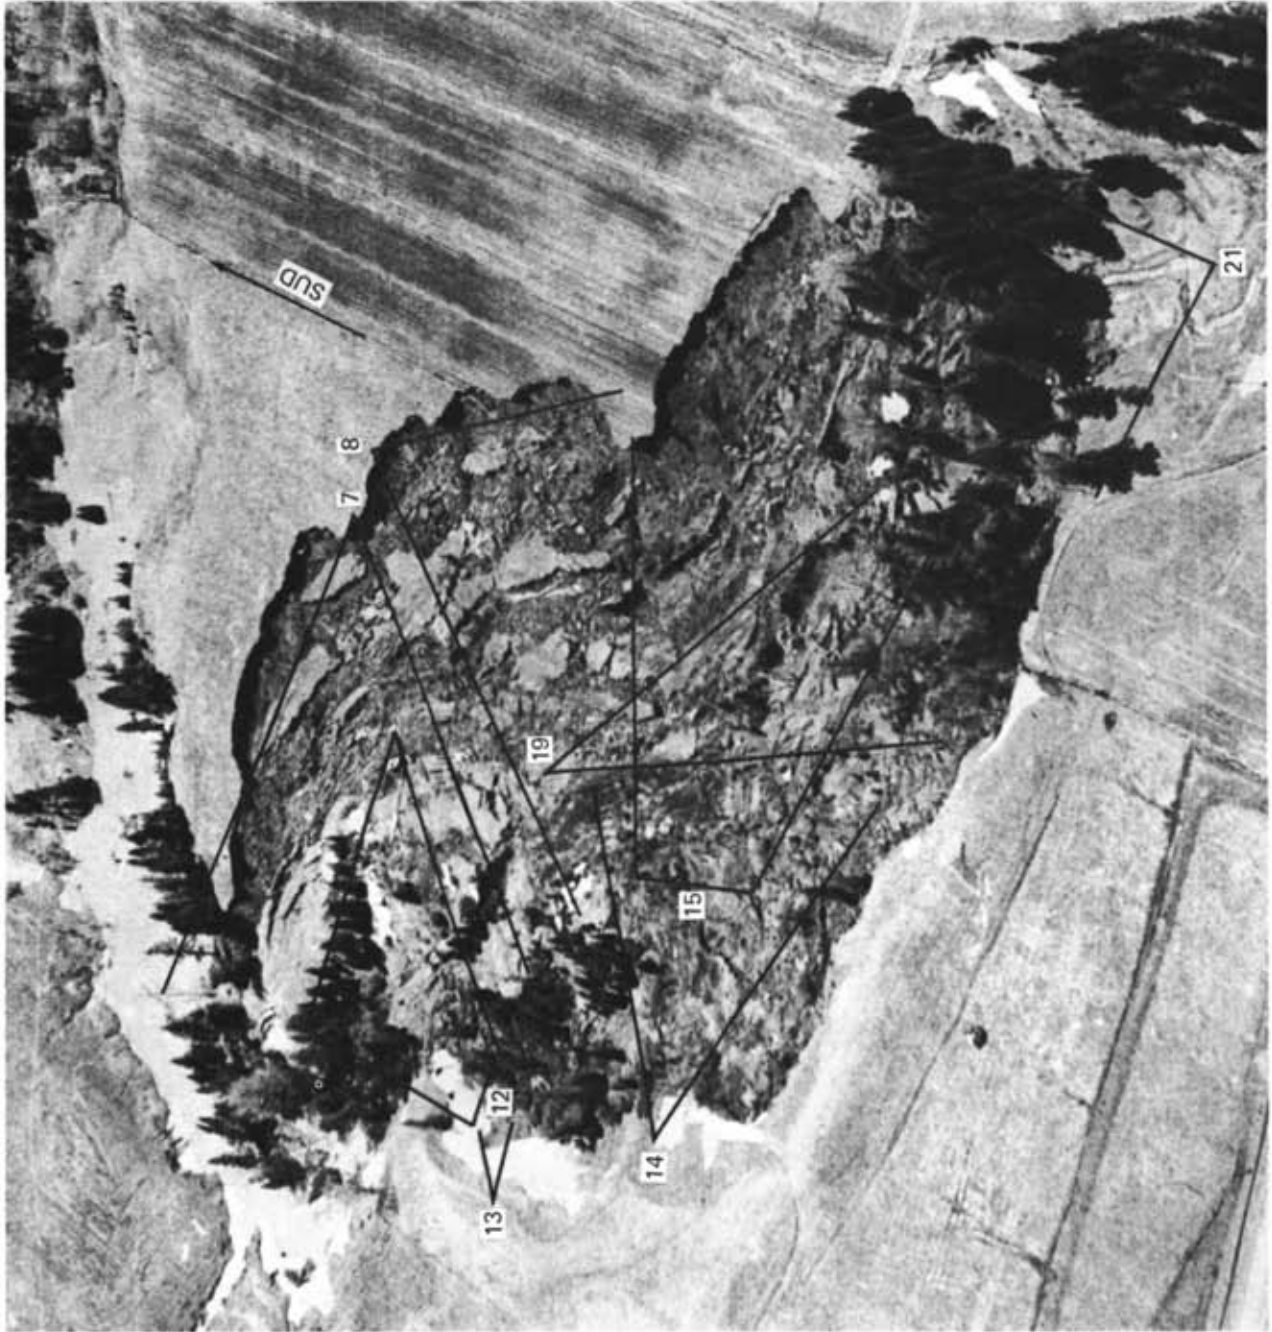
An enlargement of the slidebowl shown in Fig. 1 revealing detail observed in a 'side' view, and indicating locations of other air and ground photographs.

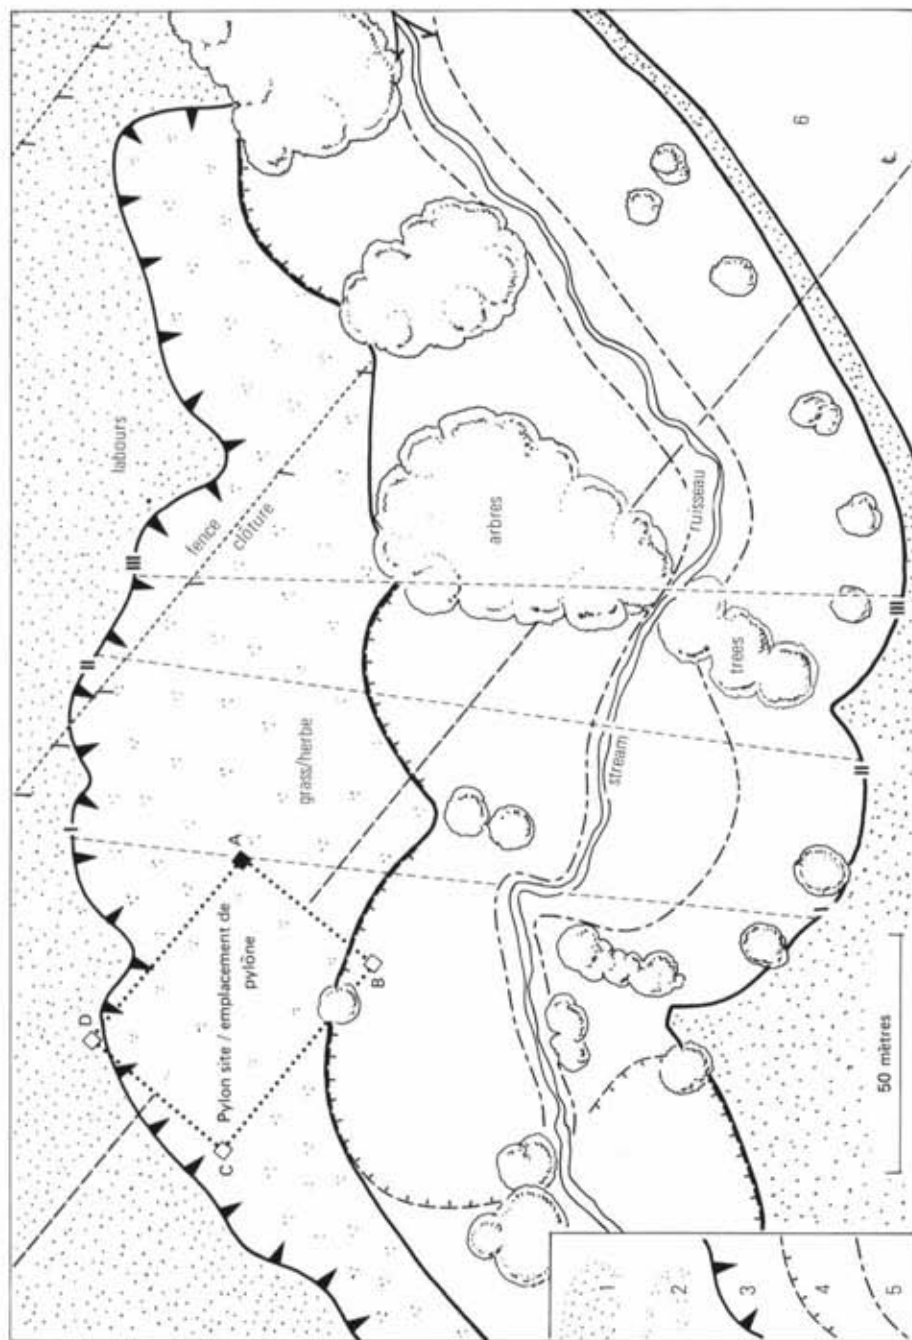
Plan of the pre-failure area of the landslide, location of the pylon site on the terrace edge, and the June 1978 outline of the backscarp of the slide. 1) Terrace unaffected by landslide; 2) terrace involved in landslide; 3) landslide backscarp; 4) scar of old, minor slide; 5) lower limit of valley side slope along creek; 6) floor of old flowbowl.

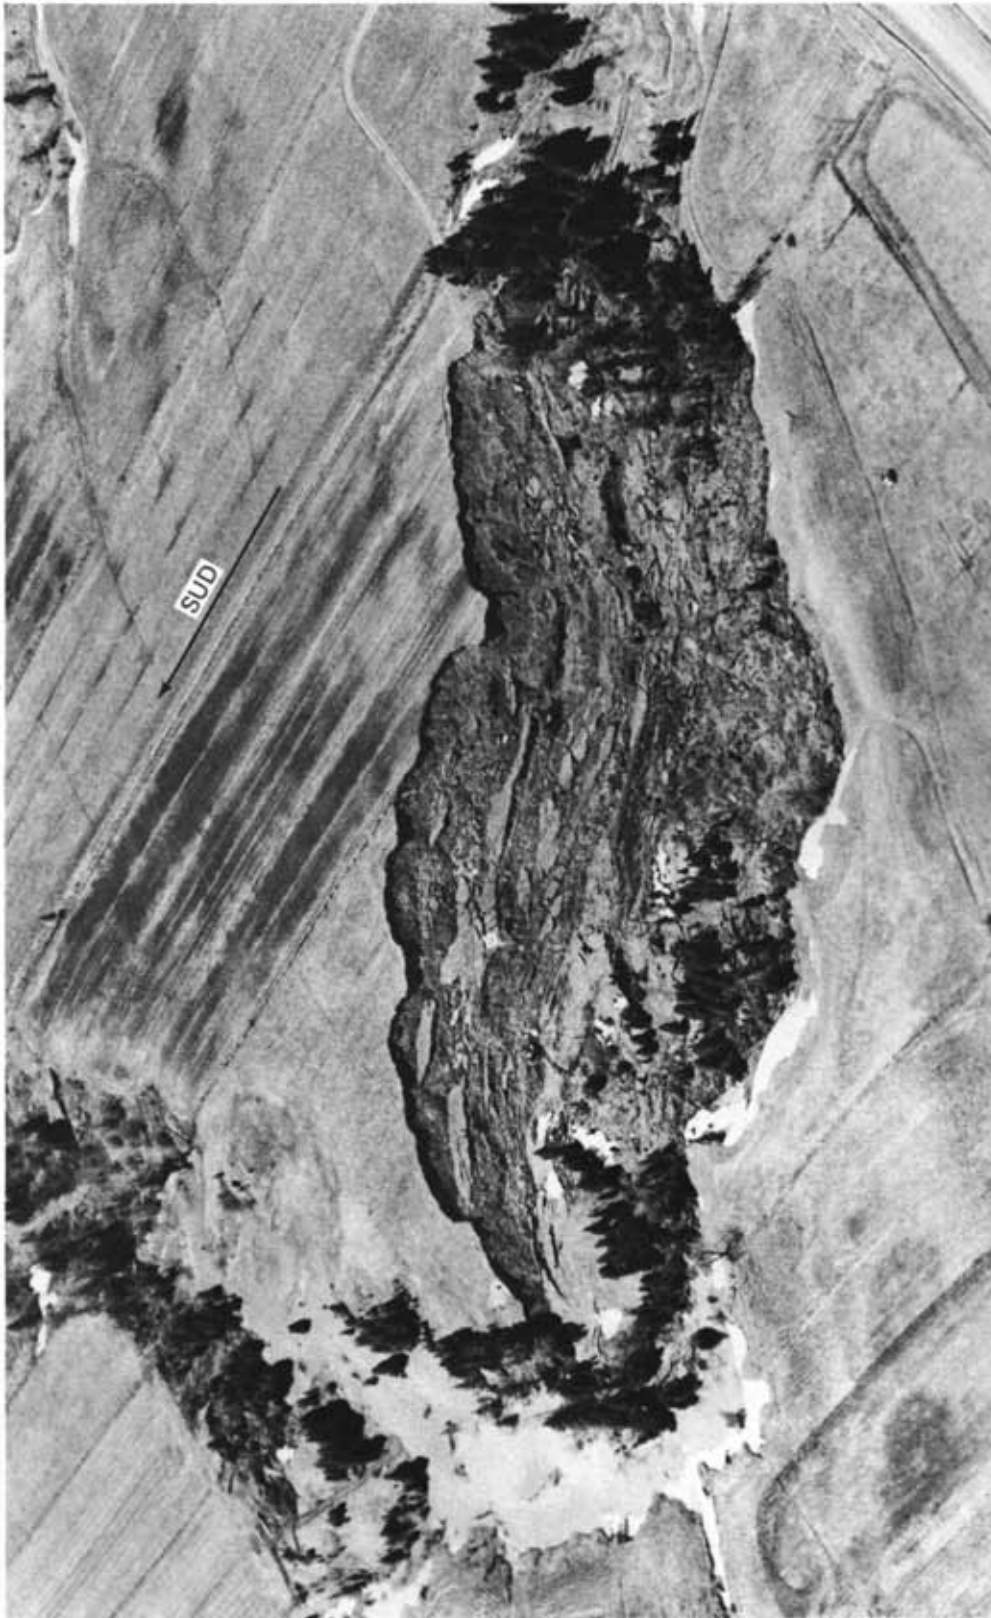
FIGURE 4. Vue oblique du glissement vers le sud-ouest, à partir de la zone frontale. Les différentes unités morphologiques sont identifiées sur la figure 5. A "frontal" view of the landslide bowl looking towards the southwest. The various morphological units shown here are identified in Fig. 5.

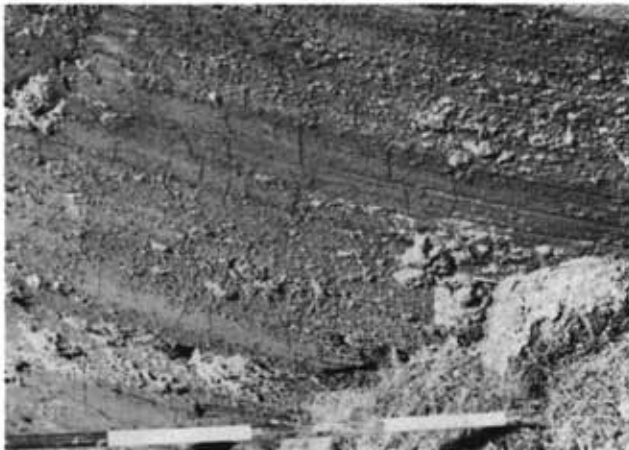
FIGURE 9. Surface à stries de frottement appartenant à Slickensided appearance of part of the "Backwall" of l'escarpement « aval » limitant la partie A du versant glissé - the east bank in Zone A. Photograph was taken on May 04, 1977 (photographié le 4 mai).

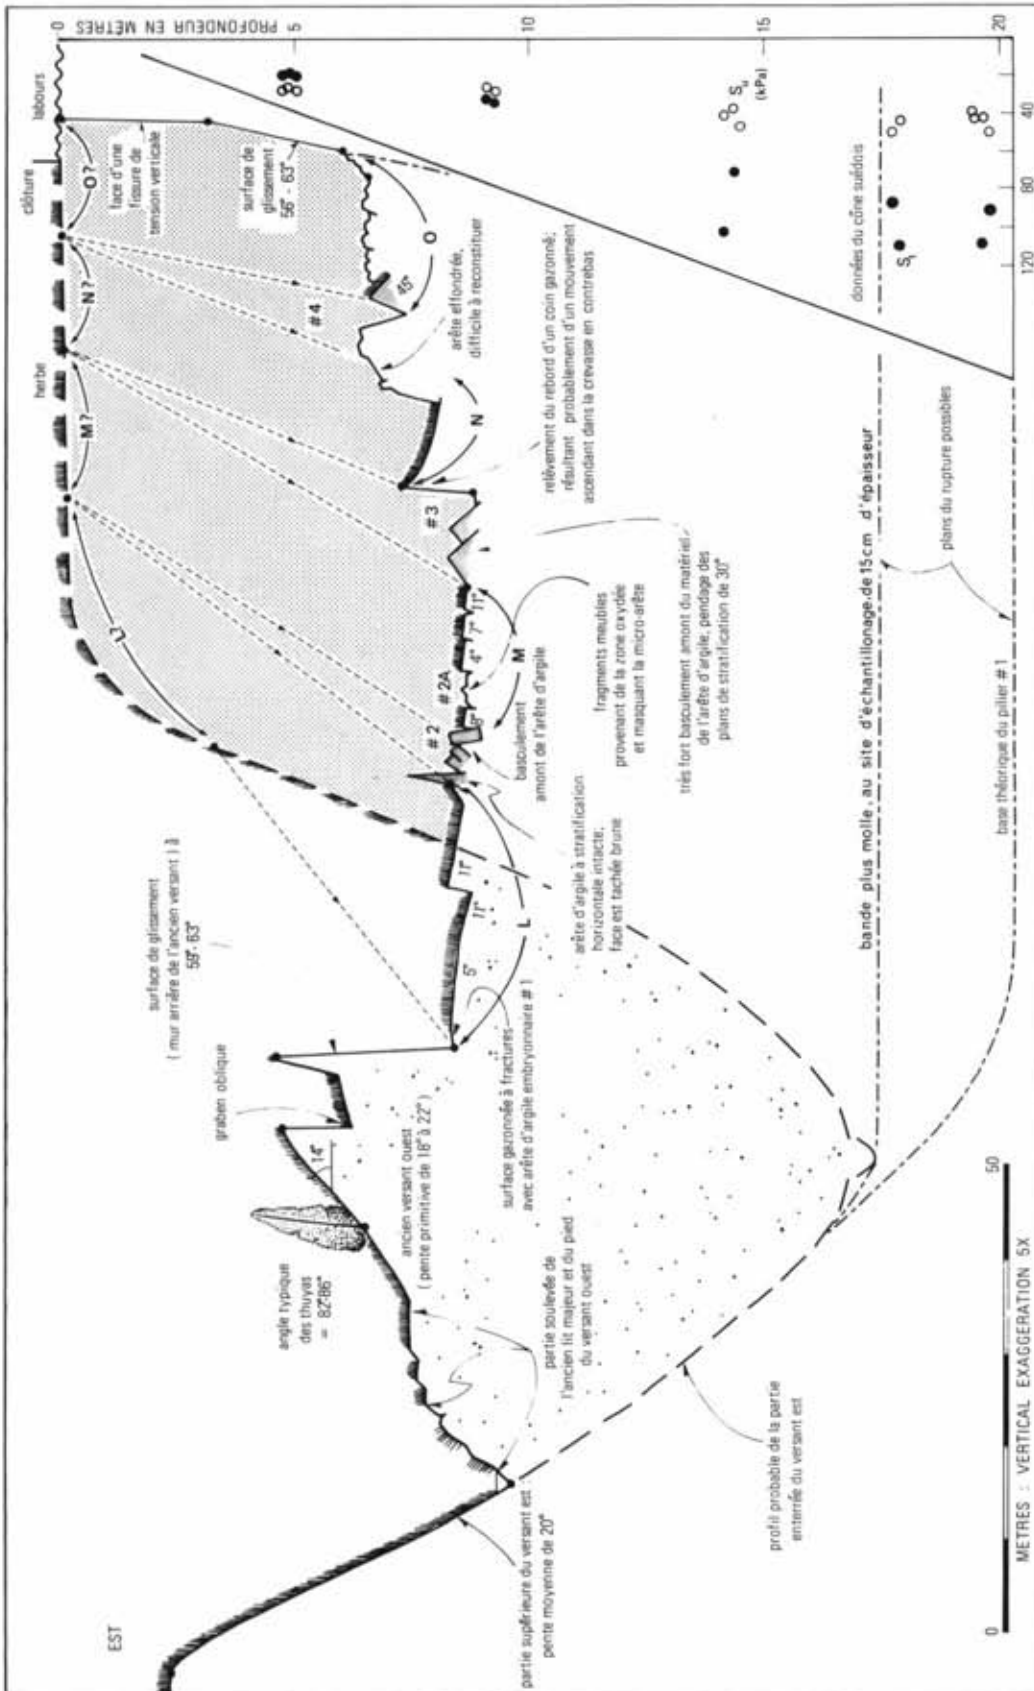
FIGURE 11. Profil topographique il avec, en superposition, l'allure approximative du vallon avant le glissement. Le croquis donne les éléments permettant de comprendre le concept général de subsidence et de translation latérale, vers l'est, du versant ouest. La reconstitution de l'emplacement primitif du sommet des coins, L, M, N et O est sujette à caution; elle se fonde sur la largeur des bandes gazonnées dans l'amphithéâtre; certaines de ces bandes ont été partiellement recouvertes de blocs d'argile éboulés, à partir des arêtes. En raison du caractère essentiellement bi-dimensionnel du déplacement du matériel, la surface en grisé de la coupe (qui correspond à l'aire affaissée) est en gros égale à la surface en pointillé, correspondant au matériel qui s'est accumulé dans l'ancien vallon; il s'agit d'environ 373 m<sup>2</sup>.

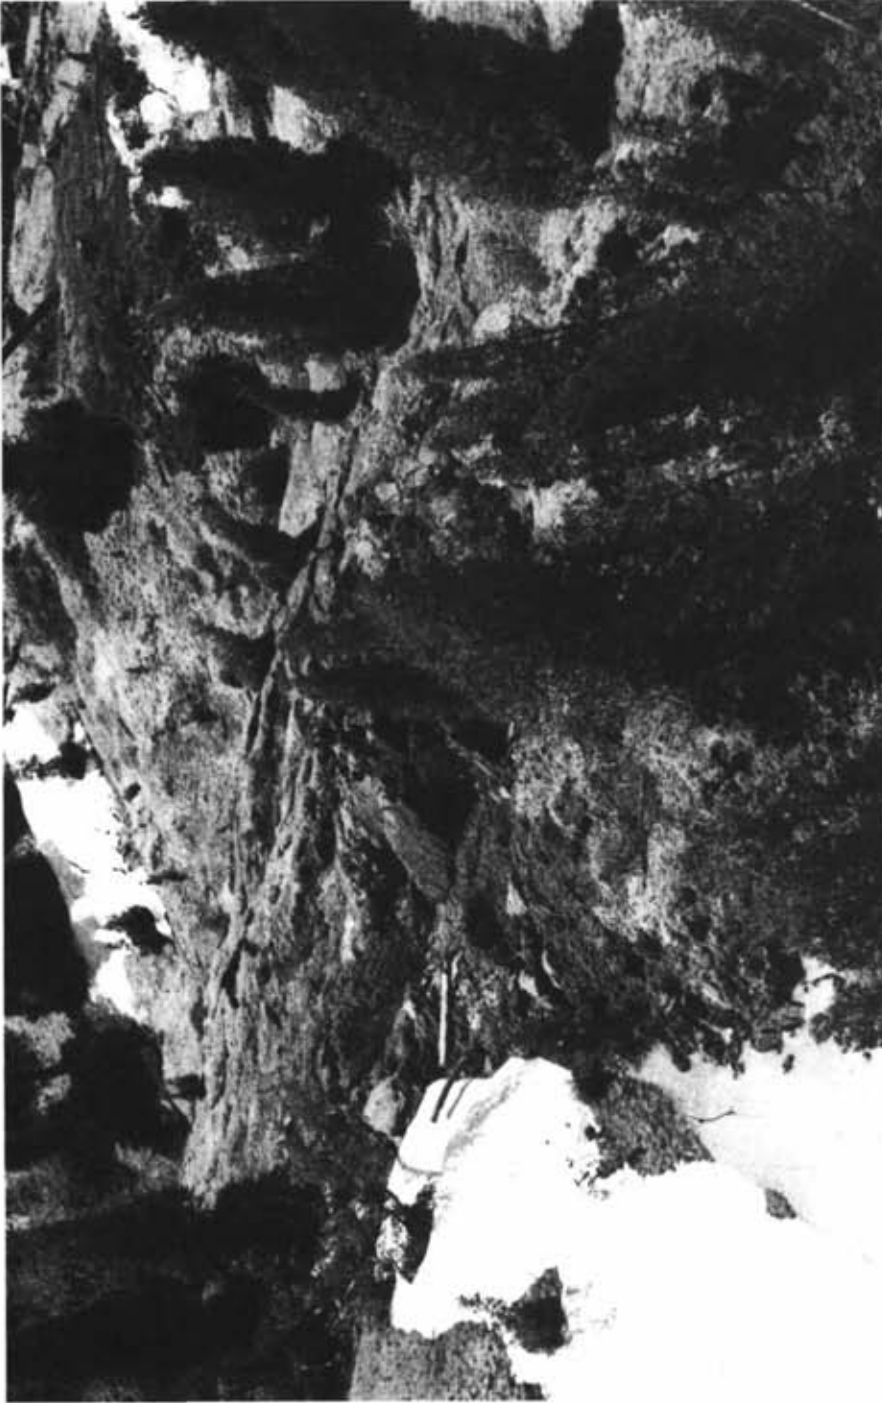
FIGURE 12. Photo aérienne montrant une partie de la zone A de l'ancien versant ouest, une partie du versant est stable (couvert de neige) et, entre les deux, une partie de la zone de compression. Un repère est fourni par la grue renversée. À noter l'allure intacte qu'offre le versant ouest glissé (ainsi que ses arbres verticaux) à la différence de la zone de compression.

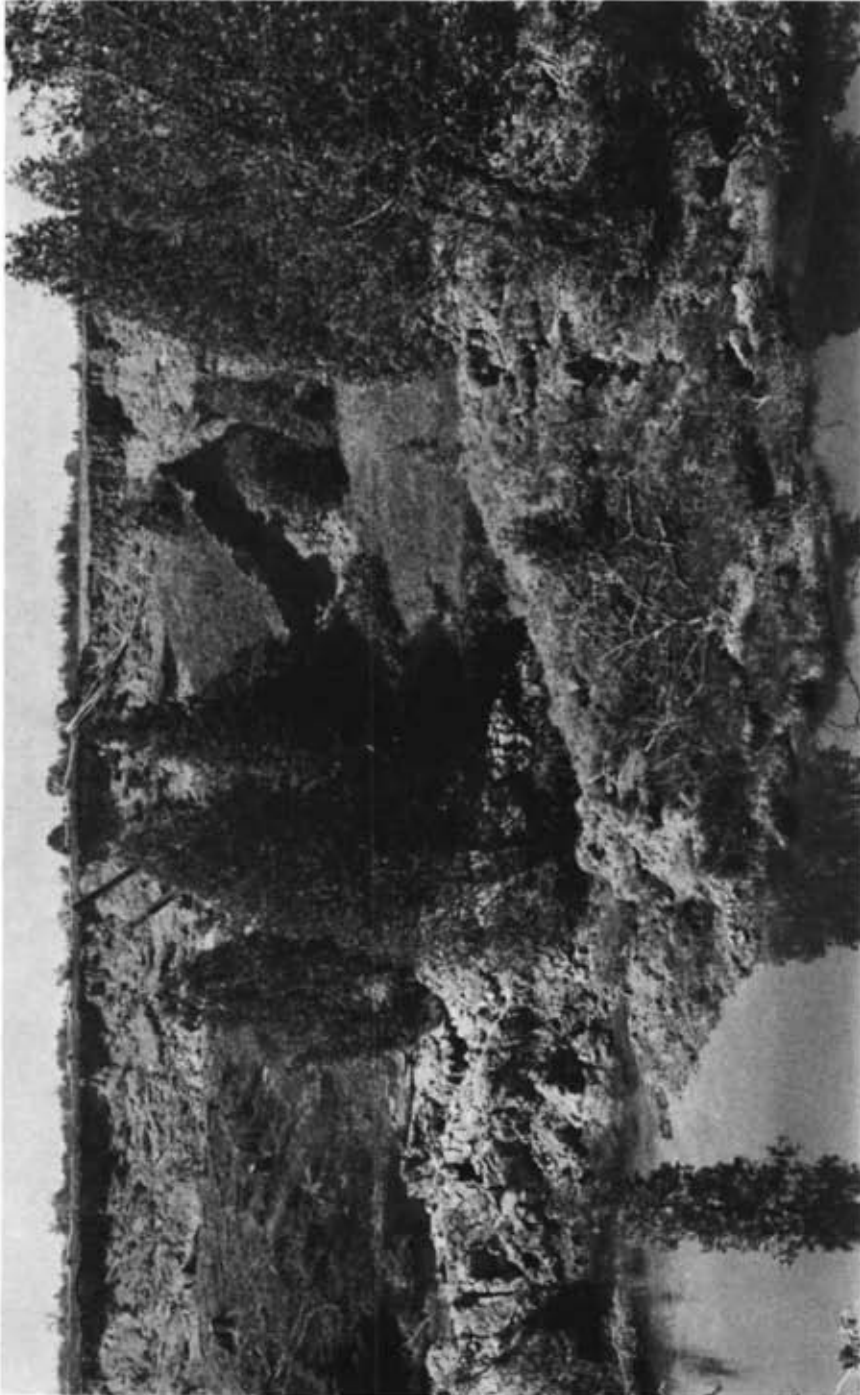
FIGURE 13. Vue au sol de la zone A et de la ceinture frontale de compression. La photo a été prise vers la mi-juin, à partir de l'extrémité est du profil topographique I (fig. 5). Les formes sont les mêmes que celles de la figure 12. On distingue clairement le graben oblique apparu dans le versant ouest. L'exhaussement du matériel dans la zone de compression frontale est plus apparent que dans la figure 12.

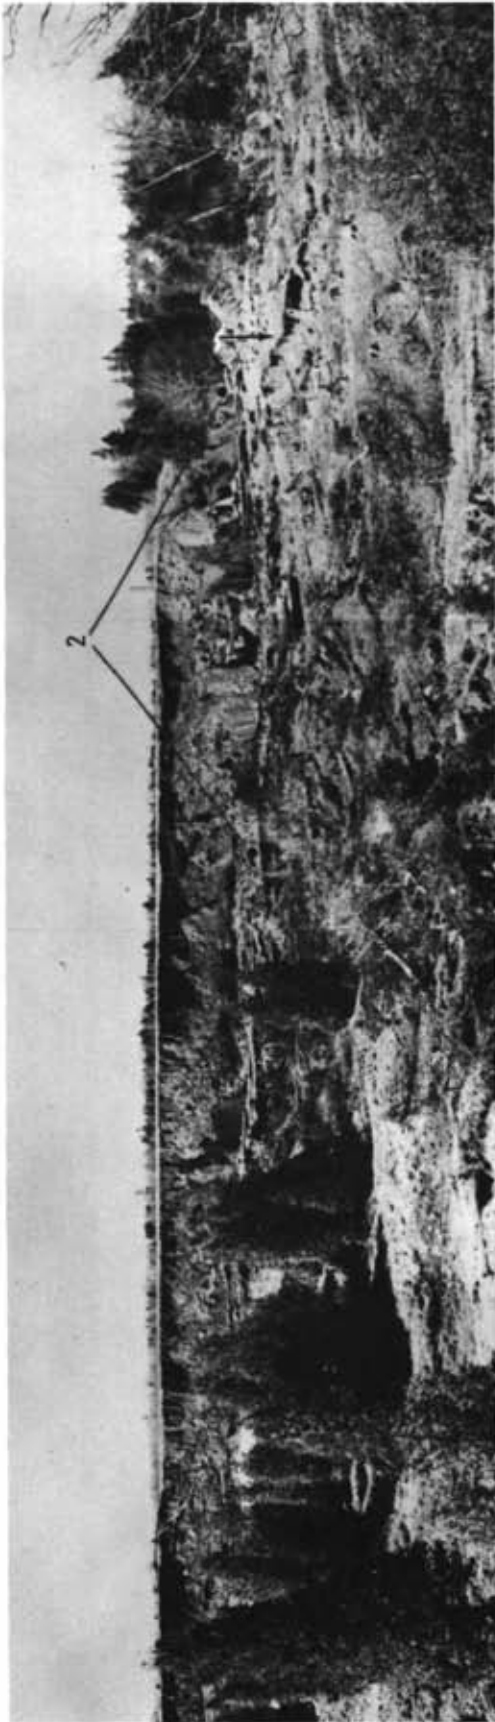
FIGURE 14. Photo datant du début du mois de mai, prise à partir d'un point proche de l'extrémité est du profil topographique III et montrant la partie B de l'ancien versant. La surface gazonnée, de même que les strates sous-jacentes, du bloc marqué par une flèche plongent d'environ 20° vers le nord-est. Il s'agit du même bloc que celui identifié sur la figure 15. On peut supposer (cf. texte) qu'il provient du sommet du versant. Les souches récentes de la zone B résultent de la coupe de grands arbres le long du tracé de la ligne de transmission. La photomosaïque montre bien la raideur de l'escarpement «amont» d'un côté et d'une partie de l'arête 2 d'argile (marquée par deux points) à l'intérieur de l'amphithéâtre.

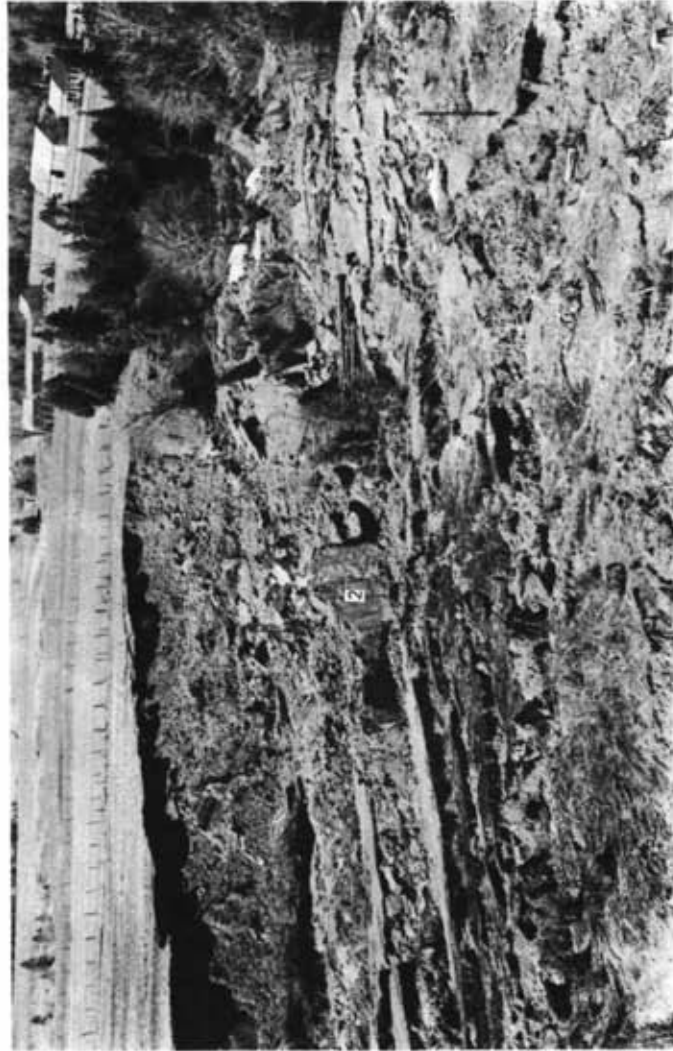
FIGURE 15. Photo aérienne oblique de la même région que celle de la figure 14. On distingue nettement le relief et la continuité de l'arête 2.

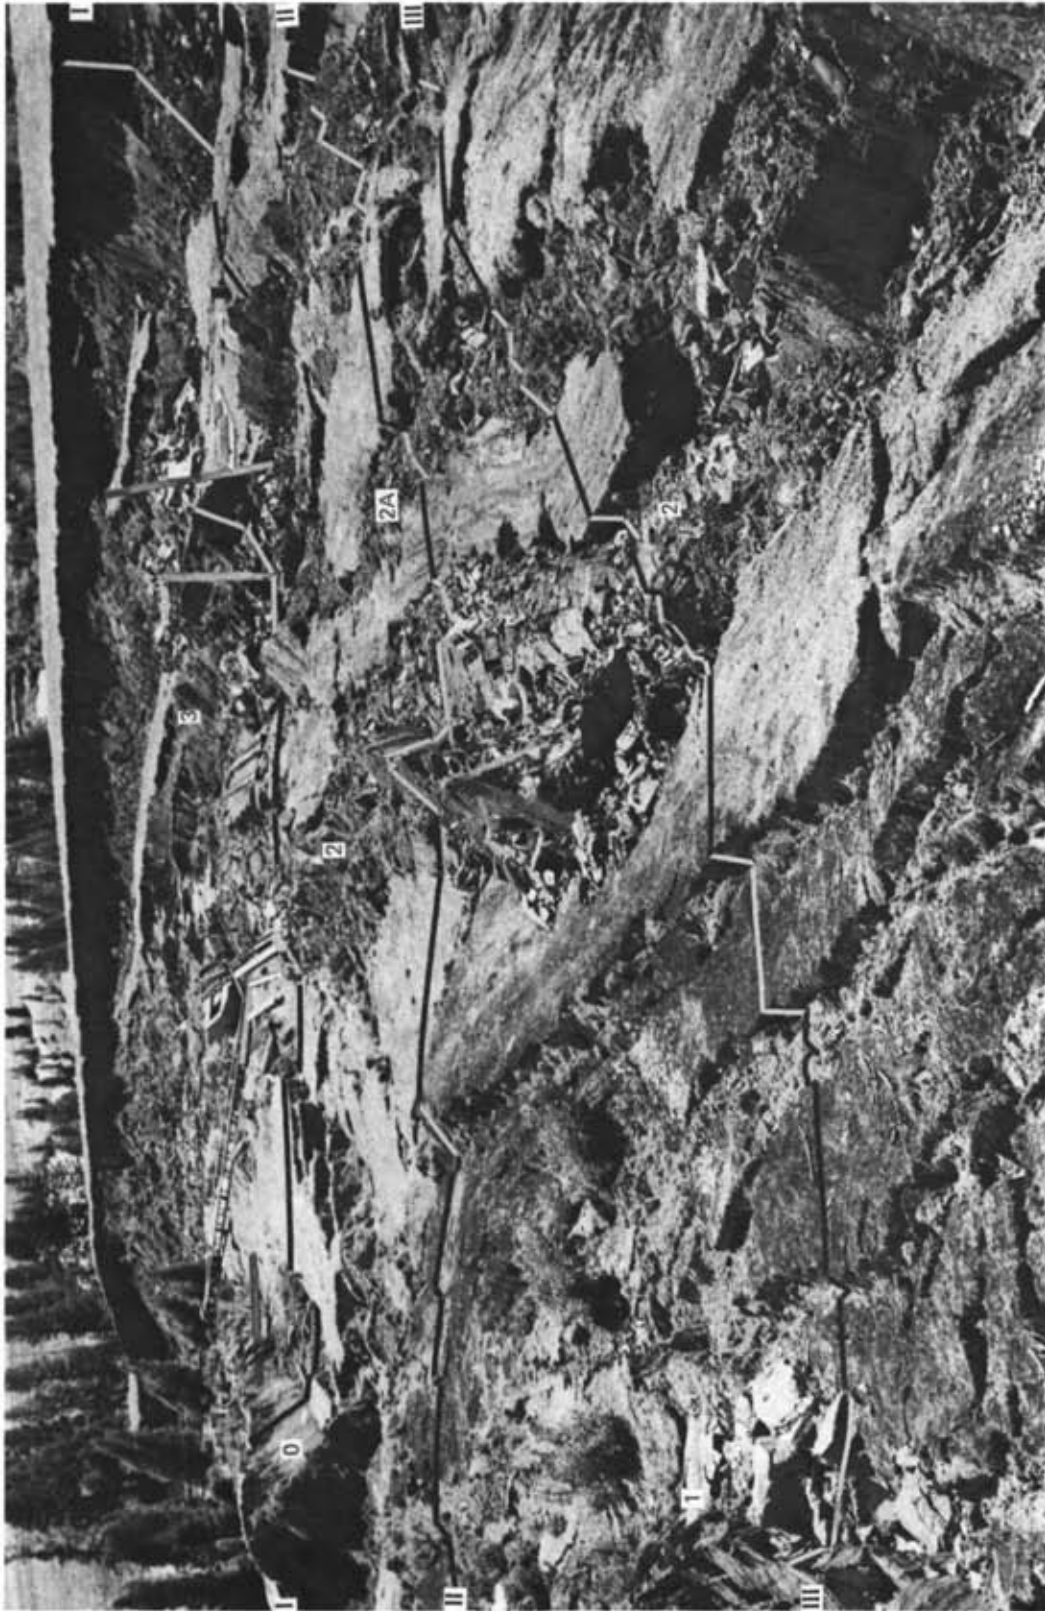
Oblique aerial photograph, taken May 04, showing, on the left, the graben surface between the backwall of the former west slope (0) and clay ridge '2'; and, to the right, the complexity of the elongate graben-horst sequence of the interior of the bowl. The wedge surface between '0' and '2' (strip L on Fig. 5) is highly fractured, and in the foreground takes on a slight 'staircase' appearance with some backtilting of the 'treads'. Note the collapse of ridge '2' towards the lower right, and the marked backtoppling of ridge '2' between Survey Lines III and II (after CARSON, 1979, modified).

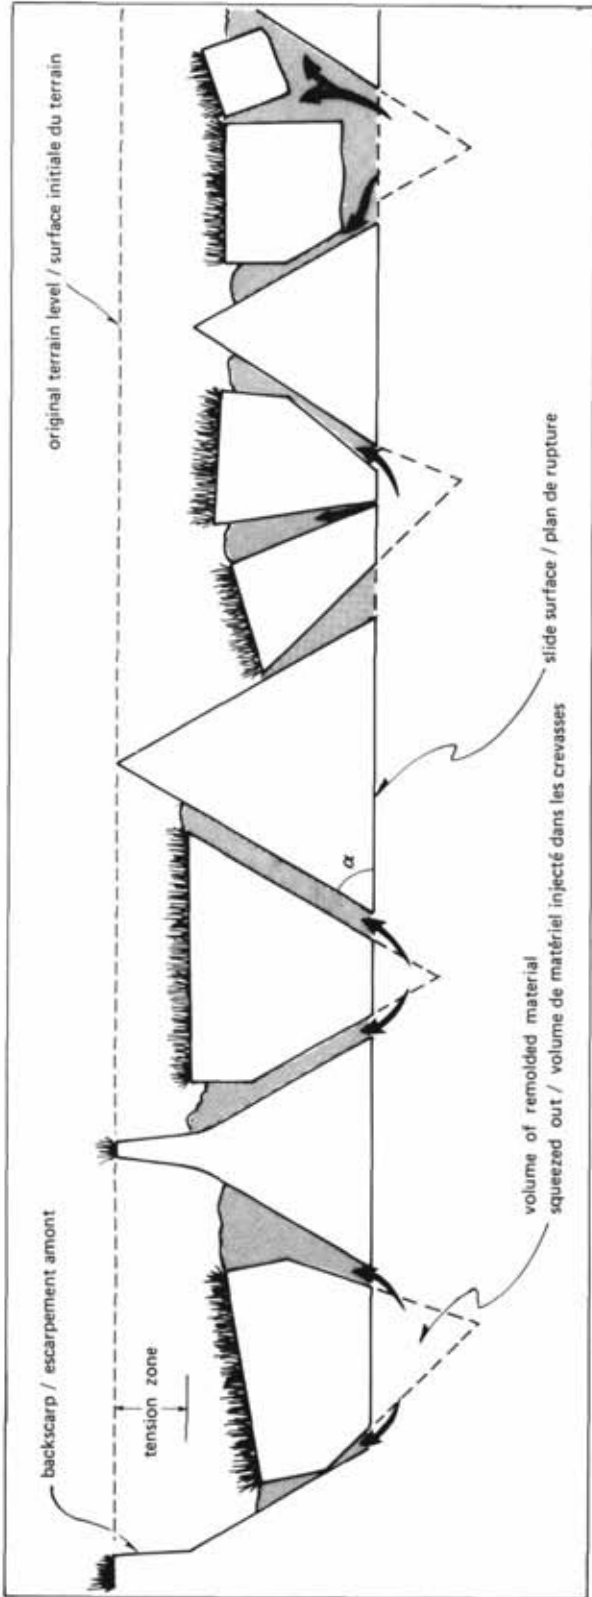
FIGURE 20. Coupe schématique d'une coulée d'argile formée par la propagation rétrogressive de mouvements d'affaissements de coins et la translation de prismes résiduels selon un plan de glissement basal presque horizontal. De l'argile remaniée, liée à la subsidence des coins, est injectée dans les crevasses séparant deux blocs contigus (d'après CARSON, 1977, modifié).

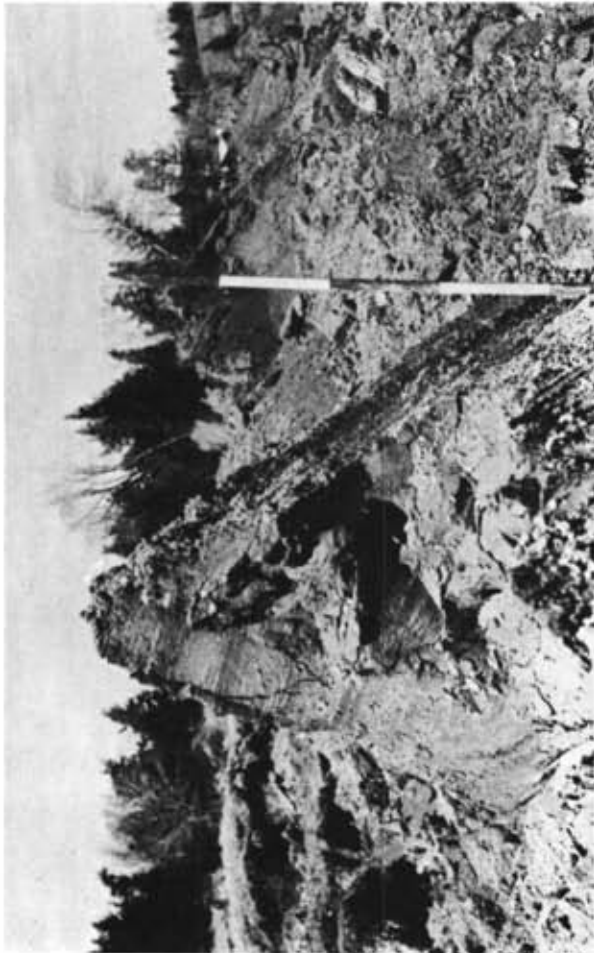
FIGURE 23. Exemple spectaculaire de renversement vers l'avant de la grande arête 2, à son extrémité nord. À noter: à la base des blocs renversés, les faces planes indiquent un décollement le long de plans de faiblesses. Bien que, à la différence de la face frontale, la face arrière de la partie principale de l'arête ne porte pratiquement pas de marques de terre brune, l'arête est ici presque symétrique; la face arrière a un pendage de 60° et la face frontale présente en moyenne un pendage de 63°.

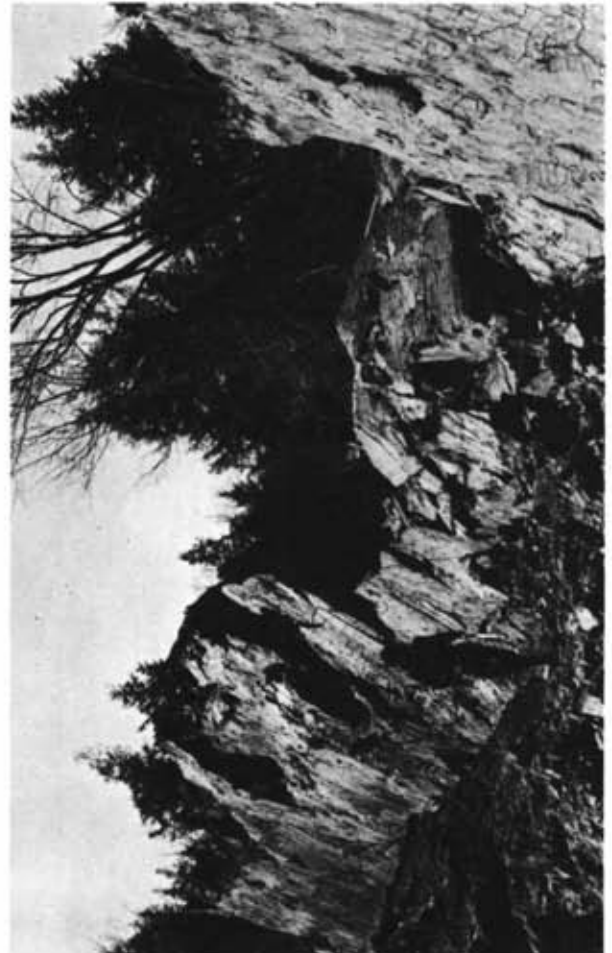
*Spectacular example of forward topple within the tall clay ridge '2' at its northern end. Note the planar bases of the toppled blocks indicative of separation along planes of weakness. Though the rear face of the main ridge shows little brown-staining, unlike the front face, the ridge at this location is nonetheless virtually symmetrical in section: the back face averaged 60° and the front face averaged 63°.*

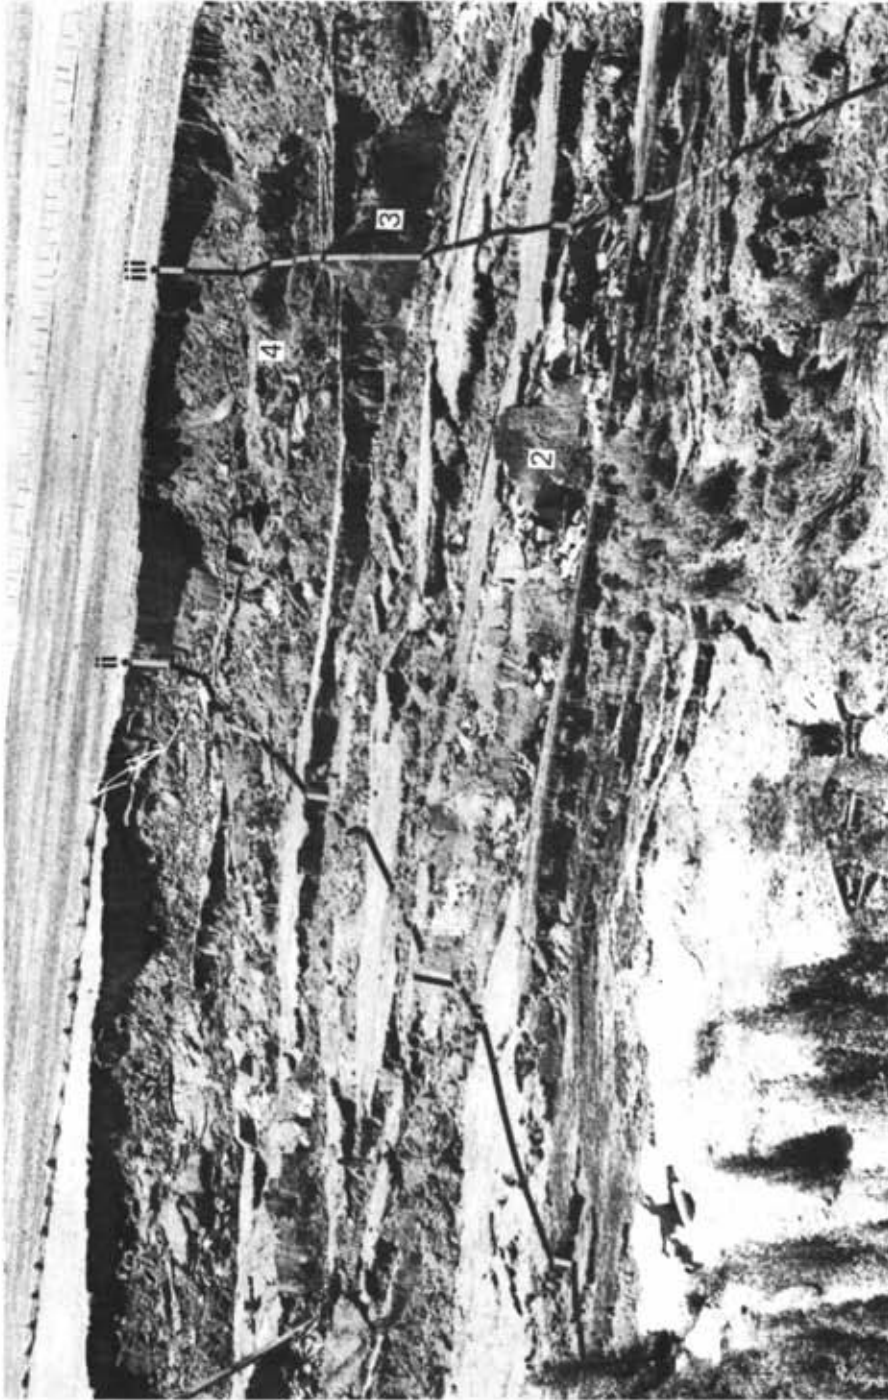
Oblique aerial view of the interior of the slidebowl looking west between Survey Lines I and III. Note the abruptness of the backwall; in particular, observe the change from an upper vertical face (tension crack) to a lower gentler (60°) slide plane exhibited at the end of Survey Line II. The exposed piles are located in ridge '3' which, between Lines II and III, shows almost total collapse (see Fig. 25).

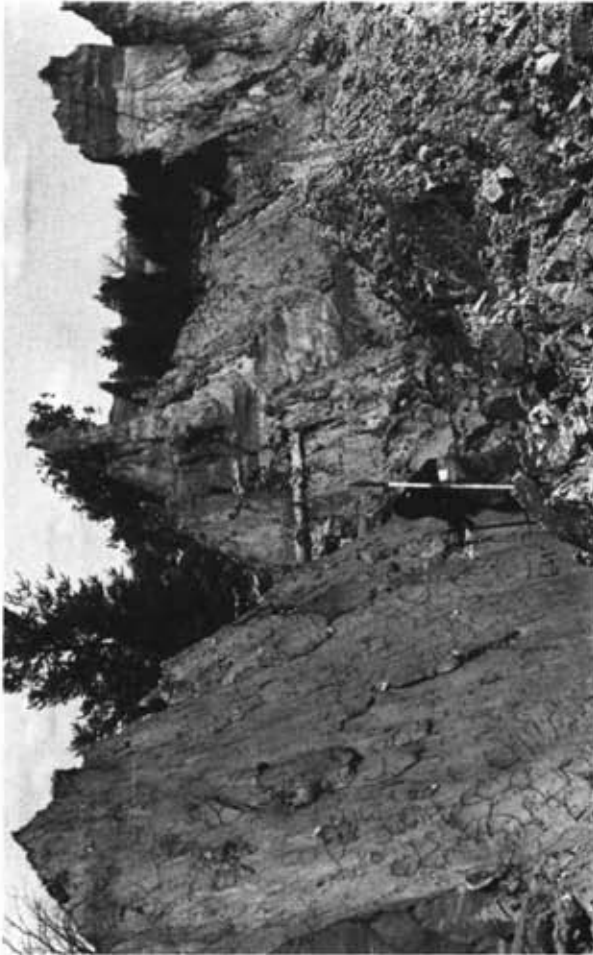
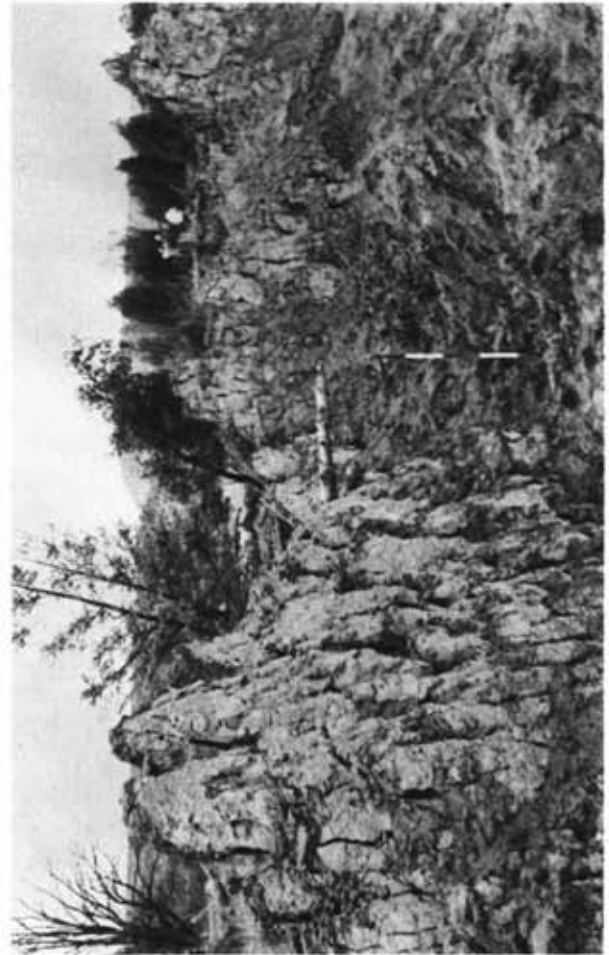
FIGURE 33. État du site de la figure 32, le 15 octobre 1978. The site of Fig. 32 as seen on 1978 October 15.
