L'église Saint-André, comté de Kamouraska S'entendre pour protéger

Numéro 54, été 1992

L'église Saint-André, comté de Kamouraska: s'entendre pour protéger

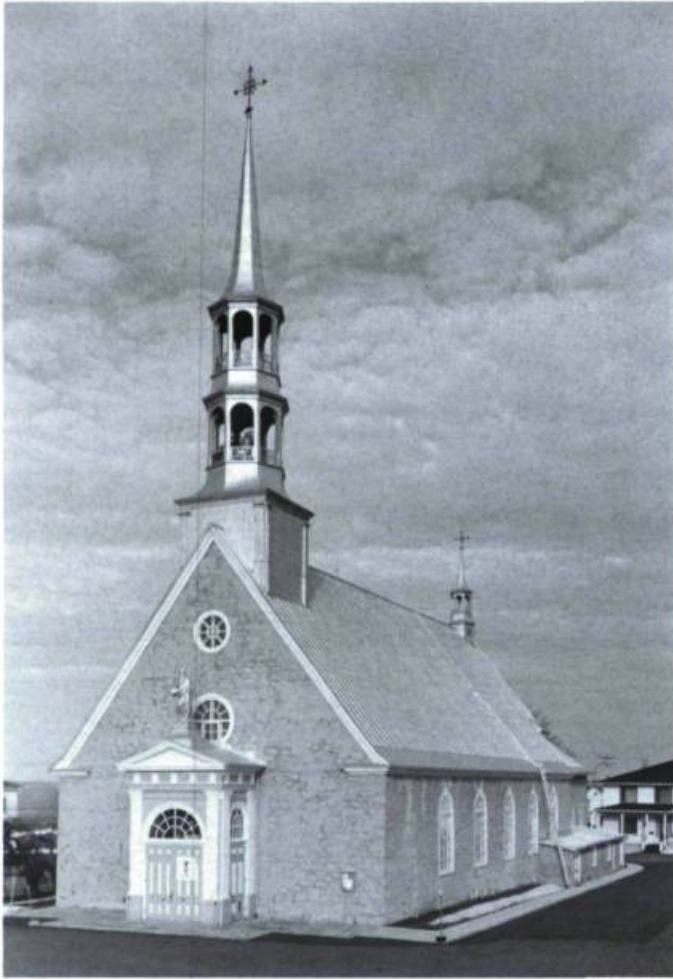
Le volume très simple du carré et le toit muni de larmiers n'ont pas changé depuis la construction.
Photo: Jacques Beardsell, Service canadien des parcs.

Le volume de l'édifice n'a pas varié depuis sa construction et son plan reste parfaitement lisible. Il s'agit en fait d'un plan «récollet», caractérisé par le brusque rétrécissement du carré de la nef de manière à délimiter le chœur; les autels latéraux s'adossent à la paroi du décrochement, face à la nef. Lorsqu'on opta pour un tel plan, en 1805, à Saint-André, on se réclamait d'une tradition qui était pourtant battue en brèche par le plan en

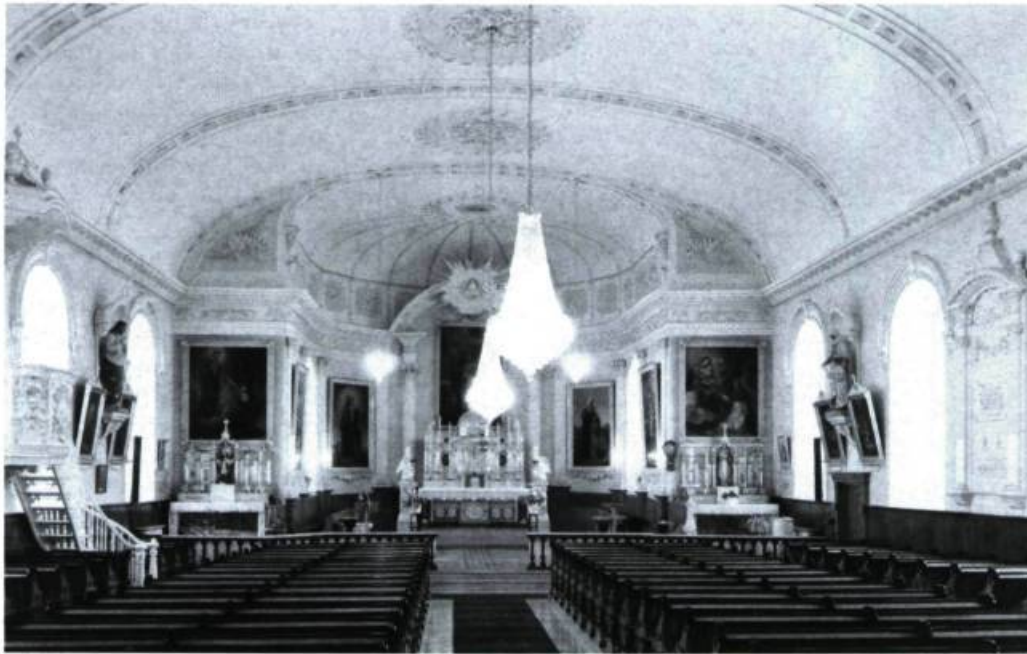
L'intérieur de l'église s'offre au regard tout d'un trait. L'imposant fronton cintré du retable attire l'attention sur le maître-autel.
Photo: Jacques Beardsell, Service canadien des parcs.

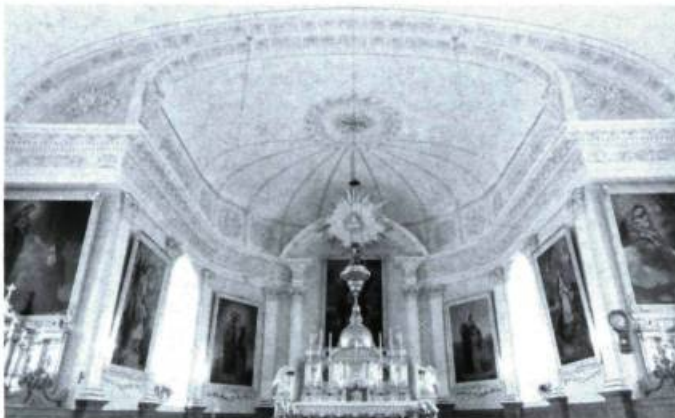
La fausse-voûte dominant le chœur possède un répertoire ornemental rattaché à l'influence de Quévillon.
Photo: Jacques Beardsell, Service canadien des parcs.

Leprohon mit en place une fausse-voûte en anse de panier plutôt aplatie. Prolongeant le profil zénithal de la voûte de la nef jusqu'au fond de l'abside, l'artisan rabattit en anse de panier les côtés de cette section dominant le chœur. Il créa de la sorte une portion de fausse-voûte véritablement surélevée, éloignée de la grande corniche du chœur. L'espace vertical ainsi laissé libre fut interprété en attique et habillé de panneaux à motifs sculptés.

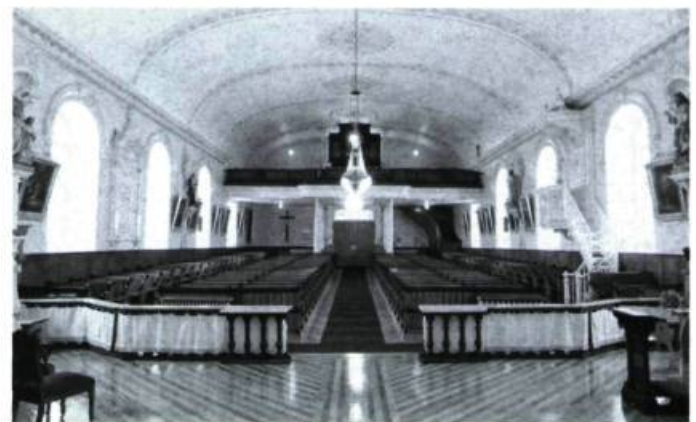
La fausse-voûte en direction de l'arrière. Le jubé date de 1830.
Photo: Jacques Beardsell, Service canadien des parcs.

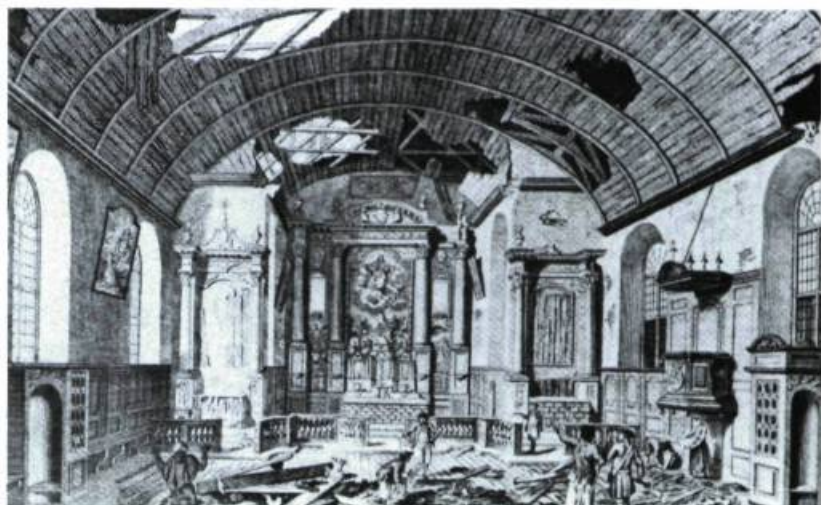
«Vue de l'intérieur de l'église des Récollets», Richard Short, Québec, 1759. Reproduction photographique: Jacques Beardsell, Service canadien des parcs.

Le traitement que Leprohon a réservé à la voûte rappelle ce qui prévalait dans l'église des récollets de Québec, où le couvrement conservait un profil uniforme jusqu'au fond de l'abside. Toutefois, chez les récollets, on avait réduit le problème de la verticalité des murs du chœur, au-delà de la corniche, en augmentant la hauteur des baies de fenêtre et en surélevant la corniche du chœur ainsi placée en rupture de trajectoire par rapport à celle de la nef. À Saint-André, Leprohon choisit au contraire d'établir une corniche continue depuis le chœur vers la nef, à l'exemple de ce que Thomas Baillairgé avait dessiné, vers 1830, pour l'église de Saint-Charles de Bellechasse, une église dont le plan récollet résultait d'un agrandissement réalisé en 1827-1828.

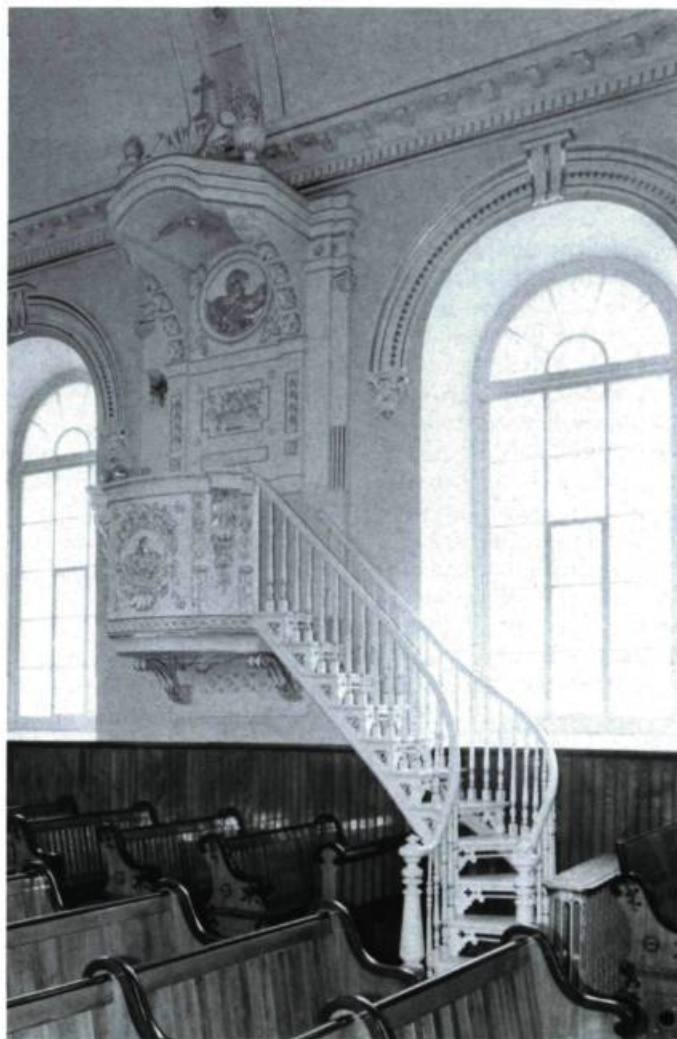
La chaire de Leprohon a perdu son escalier originel en 1894, au profit de celui qu'avait proposé l'architecte David Ouellet.
Photo: Jacques Beardsell, Service canadien des parcs.

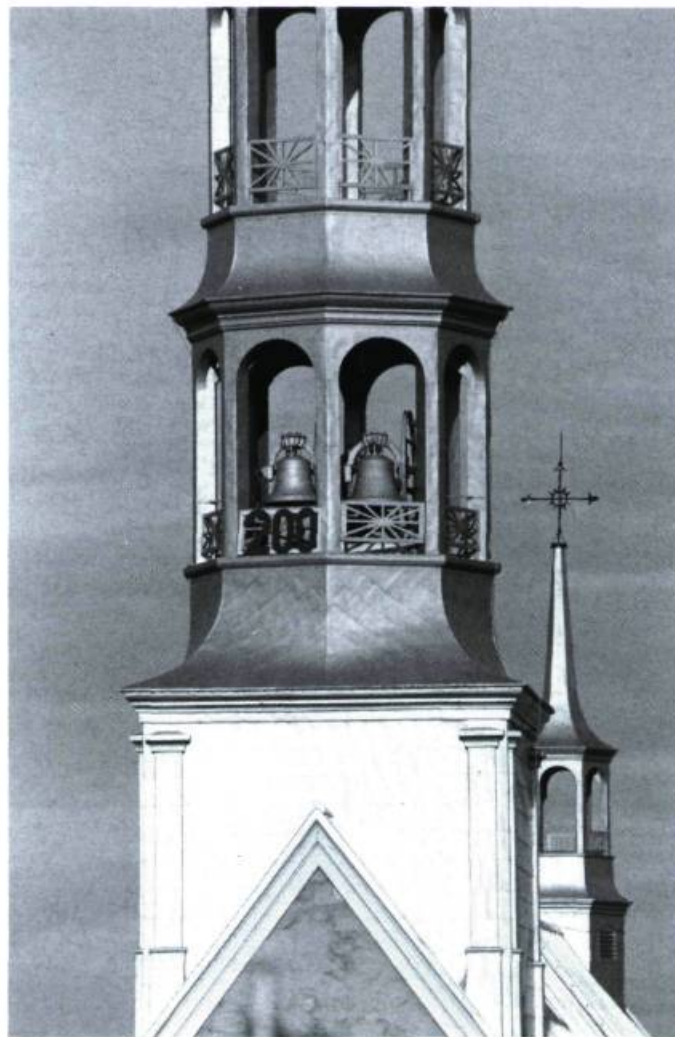
Liaison de la base carrée et du lanternon inférieur du clocher.
Photo: Jacques Beardsell, Service canadien des parcs.

selon Gérard Morisset. Formé de deux lanternons superposés sous une flèche octogonale très fine, le clocher repose sur une base carrée émergeant du faite du toit. Une telle structure rappelle d'autres clochers plus anciens, notamment celui de l'église de Cacouna, érigé en 1840. La jonction d'une flèche octogonale avec une tour carrée sous-jacente peut s'effectuer de deux façons. À la manière de Thomas Baillairgé, par exemple, la flèche peut être placée de telle sorte que quatre de ses côtés soient parallèles aux côtés de la tour carrée. Il en résulte, comme à Charlebourg, que la toiture de la tour est reliée à la base du lanternon

de la flèche en formant huit pans, dont quatre s'apointissent vers le bas pour rejoindre les coins de la tour. Il se peut aussi que les flancs droits du tambour de la flèche pénètrent tout simplement dans le toit en pavillon de la tour, comme à l'église de Châteauguay. Ce dernier type, c'est-à-dire celui du tambour à flancs droits, prévaut aussi dans la deuxième façon de faire, alors que la flèche octogonale est construite de manière qu'aucun de ses côtés ne soit parallèle aux rives du toit de la tour carrée. Le procédé est ancien et on le retrouve par exemple dans le cas des clochers de la seconde église de Sainte-Anne-de-Beaupré ou de l'ancienne église de Sainte-Foy (vers 1770).

La spécificité du clocher que le menuisier-charpentier Joseph Morin a érigé en 1865, à Saint-André, tient au fait que la silhouette de cette construction illustre une sorte de transaction rare, sinon unique, entre les deux façons évoquées. À l'instar de Baillairgé, Morin abolit en effet la verticalité des flancs du tambour au point de jonction avec la tour. Toutefois, l'artisan se rattache à la longue tradition consistant à éviter le parallélisme des côtés de l'octogone par rapport aux côtés de la tour. La conséquence en est que le toit de la tour devient l'égout retroussé du lanternon inférieur de la flèche dans le même rapport que le lanternon du haut entretient avec son égout retroussé. Cela crée une liaison organique rarement atteinte entre les niveaux du clocher et concourt à l'exceptionnelle qualité de cette œuvre.
