Numéro 59, hiver 1994

Du haut d'un escalier

PAR FRANÇOIS VARIN

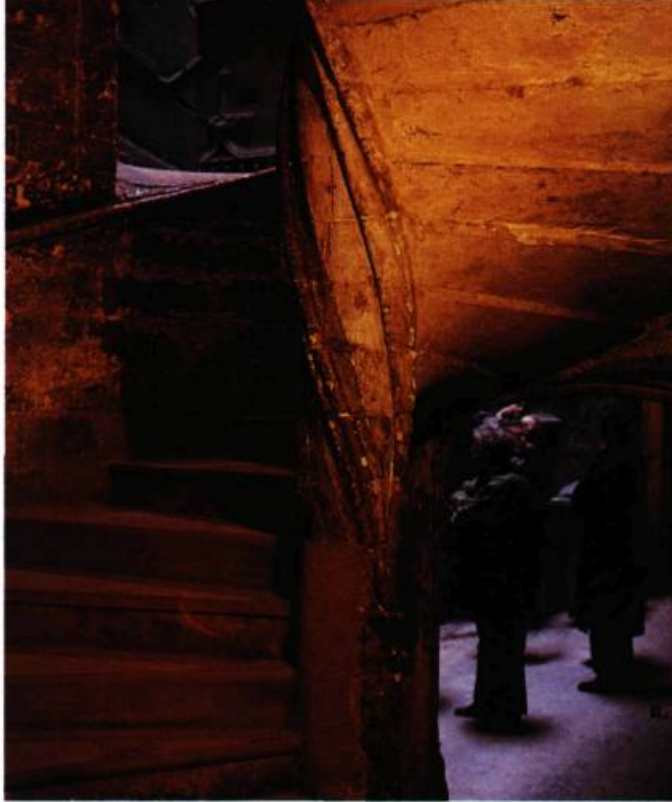
Bel escalier à vis, en pierre, d'une habitation du XVI^e siècle dans le Vieux-Lyon en France.

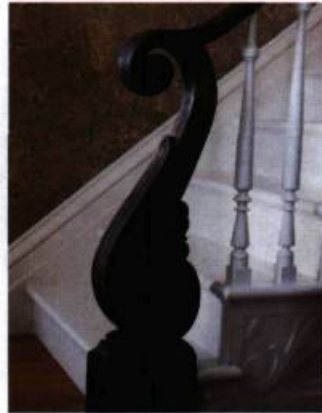
Poteau de départ finement ouvragé, caractéristique du début du XIX^e siècle dont le décor sculpté reproduit des motifs appréciés à l'époque.

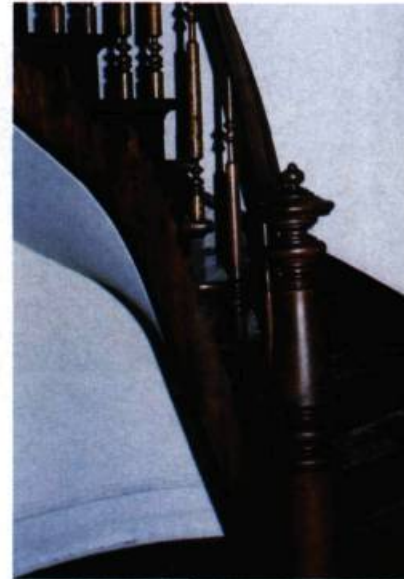
Bel escalier tournant qui accomplit un retour complet sur lui-même.

En plan, les escaliers adoptent différents patrons. Ainsi, l'escalier en équerre a un seul retour à 90 degrés; il comporte une seule volée à quartier tournant, c'est-à-dire que certaines marches rayonnantes tournent autour du noyau ou du mur-noyau pour faciliter le changement de direction. L'escalier tournant accomplit au moins un retour complet sur lui-même (180 degrés); il est alors tournant à gauche ou à droite. Il existe deux types d'escaliers tournants: l'escalier avec retours et l'escalier à vis, composé uniquement de marches dites gironnées. Dans ce cas, les marches s'apparentent à des marches rayonnantes, car leur profondeur est plus étroite d'un côté. L'escalier appelé rampe-sur-rampe correspond à un escalier tournant à retours; les volées droites se superposent dans l'espace et ne laissent aucun jour au centre. Parfois, pour compenser le
