Le jardins des Sulpiciens Une richesse délaissée

Number 22, Winter 1984

LE JARDIN DES SULPICIENS UNE RICHESSE DÉLAISSÉE

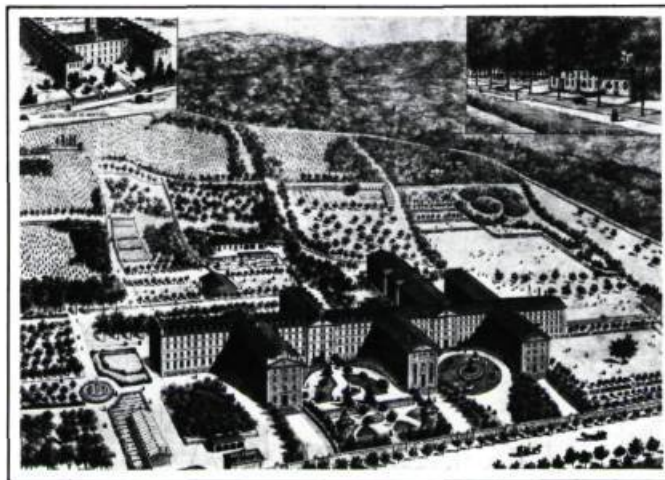
Gravure montrant le grand Séminaire et le Collège de Montréal en 1879; malgré certaines inexactitudes, cette gravure traduit bien le caractère général du site.

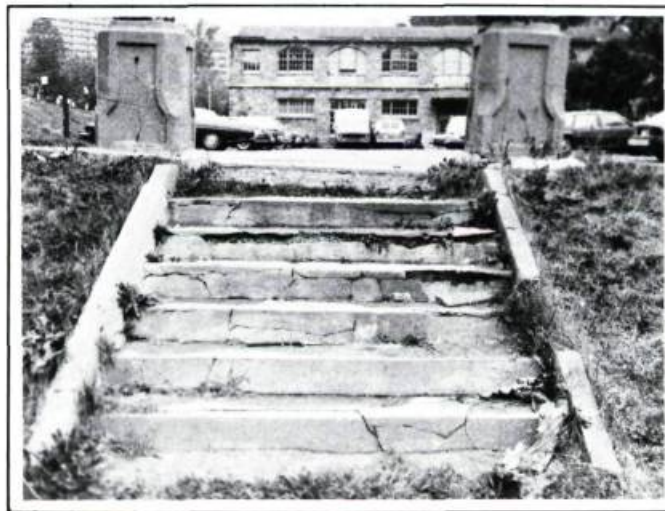
Vue détaillée de l'escalier menant au bassin: un état qui reflète la détérioration généralisée du Jardin.

Au cours des dernières décennies, le site s'est progressivement détérioré. Quoique certaines traces du jardin initial soient encore visibles, tels les alignements d'arbres, les groupements d'arbustes et de plantes vivaces, les terrassements, les axes visuels, etc., il n'en demeure pas moins que la structure originale est grandement altérée. Il existe plusieurs causes à cette dégradation; citons entre autres l'intrusion radicale de services contemporains et un manque d'entretien. Un jardin, de par sa nature

Des opérations d'entretien, de stabilisation, de relevé et d'inventaire des éléments naturels et architecturaux du jardin s'avèrent dispendieuses et impli-

quent un travail considérable. Des propositions d'aménagement sont à l'étude quant à la vocation future du site. En attendant, pouvons-nous nous permettre de le délaïsser, au risque de perdre d'autres artefacts existants? Par exemple, un intéressant édifice en bois situé à l'extrémité ouest du bassin fut récemment démoli.

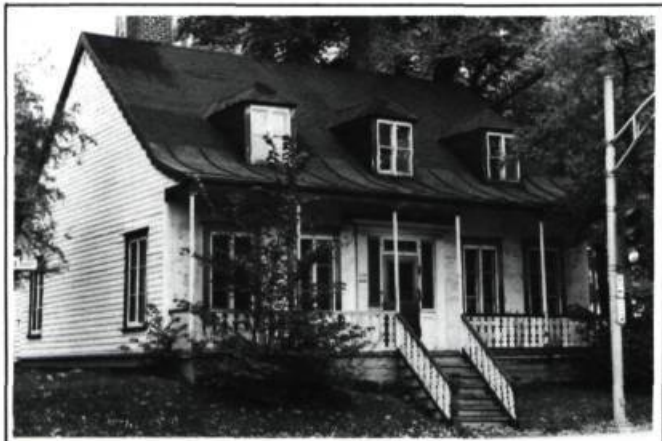
Construite en 1848, cette maison de bois est une des seules maisons de Québec possédant une charpente à coulis. Située face à la rue Cartier, la maison Krieghoff constitue un exemple unique d'habitation type du XIX^e siècle. Sa toiture à deux versants est recouverte de bardeaux d'asphalte et de tôle à baguette. Elle est percée de trois lucarnes à l'avant et à l'arrière et pourvue de deux cheminées avec mitrons. Sur sa devanture, une galerie avec balustrade de planches chantournées imite les fers de galeries en fonte. Les corniches de pignon sont décorées de festons.

on estime que le déménagement irait à l'encontre des règles relatives à la préservation des biens culturels. Depuis quelques années, la maison est donc inhabitée. Le propriétaire y assure tout de même un chauffage adéquat et les réparations urgentes. La galerie fut réparée il y a deux ans et la maison est éclairée pour éloigner les vandales. Les visites fréquentes des lieux aident à prévenir toute infiltration d'eau.
