LE MOULIN LÉGARÉ RETROUVÉ

Le moulin Légaré de Saint-Eustache fonctionne depuis près de 250 ans.

Après tant de loyaux services, pas étonnant qu'il ait eu besoin d'une cure de jouvence pour continuer à produire son lot quotidien de farine.

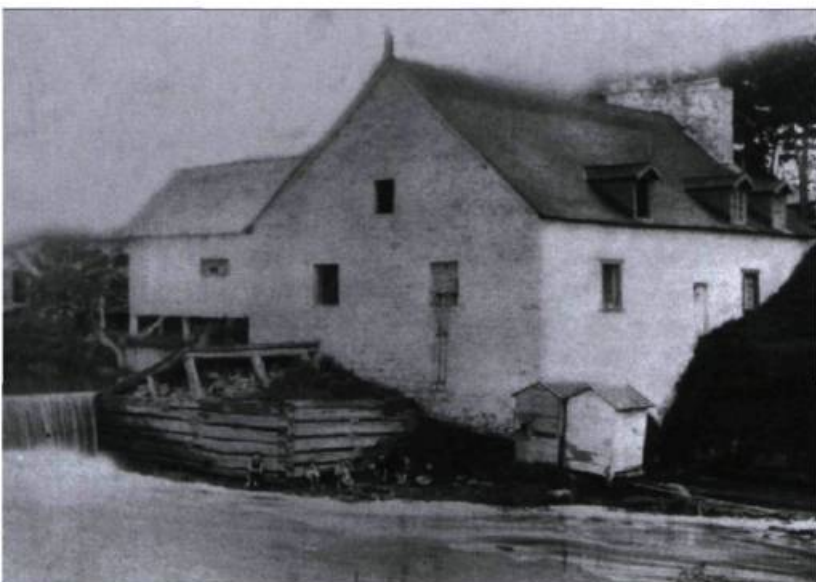
Un endiguement en bois, ayant pour fonction de limiter l'entrée d'eau dans le canal d'amenée, s'appuyait sur le mur sud vers 1898.

La documentation historique a éclairé le pourquoi de la déformation atypique du mur sud, un bombement concave d'environ 200 mm à partir de son centre. Un endiguement en bois était appuyé directement sur le mur à la fin du

XIX^e siècle. Le poids de cette structure a vraisemblablement exercé une pression latérale sur le mur, ce qui expliquerait sa déformation permanente. La restauration du mur ne visait toutefois pas à le remettre d'aplomb, car cette particularité fait partie intégrante de l'histoire du bâtiment.
