Don d'organes entre objets

Numéro 161, été 2019

Après avoir trié le grain pendant des décennies, un moulin à vanner a eu droit à une restauration minutieuse. Il s'est même fait greffer quelques pièces d'un de ses semblables.

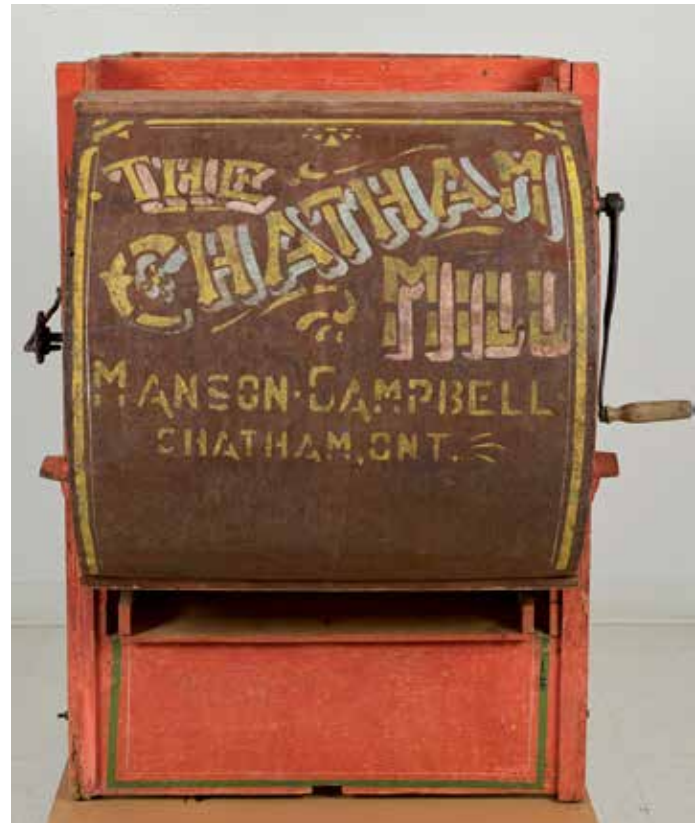
Cage du ventilateur avant et après le traitement. Cet élément en métal peint porte le nom de l'appareil, de son fabricant et de son lieu d'origine : « The Chatham Mill — Manson Campbell — Chatham, Ont. ».

Les restaurateurs ont ensuite nettoyé consciencieusement la peinture, ce qui a restitué l'éclat d'origine du fini ancien. Ils ont retouché minimalement les zones usées et effacées afin de redonner sa clarté à l'ornementation peinte, ainsi qu'aux inscriptions situées sur la cage en tôle du ventilateur.
