Chronique du Centre de conservation du Québec *Chronicle of the Quebec conservation Centre*

Chronique du Centre de conservation du Québec

La maquette de l'église Saint-Andrew de Québec : un bâtiment en miniature pour un projet d'envergure

L'étude des finis architecturaux, une valeur ajoutée à la connaissance des bâtiments anciens

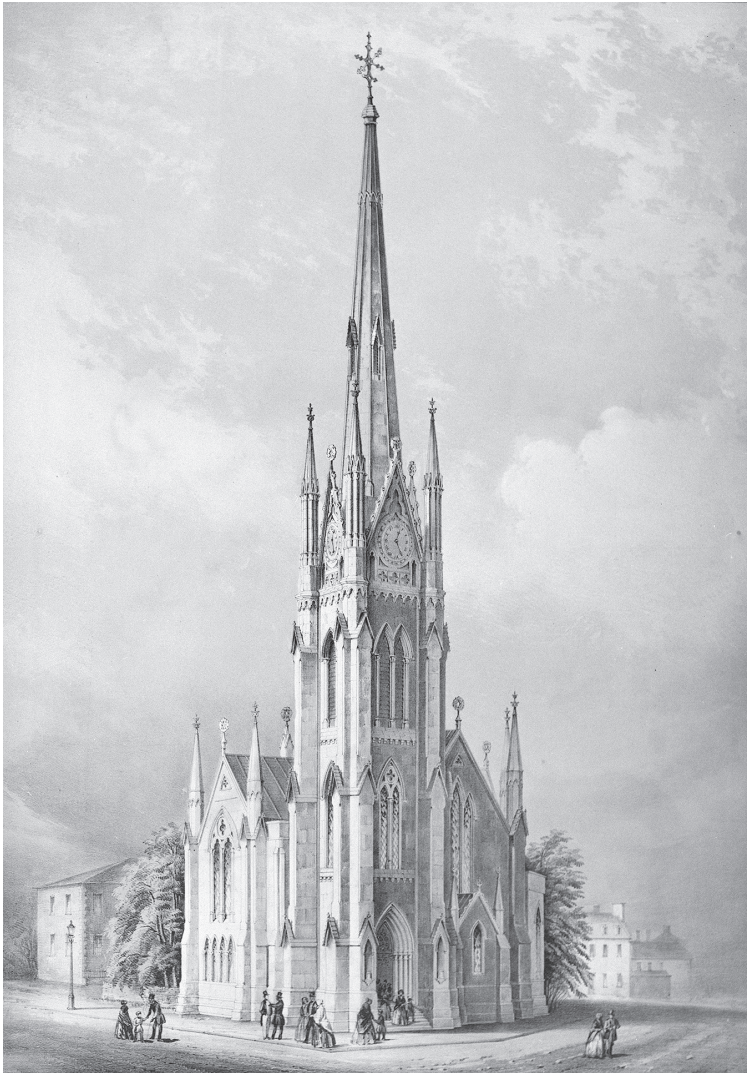
Gravure montrant le projet implanté dans son milieu

où on peut voir la façade est (principale) et la façade du transept sud. Le dessinateur a choisi de placer la ligne d'horizon très bas, ce qui accentue les lignes verticales du bâtiment, un effet renforcé par le choix de placer l'imposante tour-clocher en avant-plan.

maquette aide le public à se faire une bonne idée de l'apparence du bâtiment proposé. Une gravure représentant le projet implanté dans son milieu est même commandée afin de le publiciser et d'amasser des dons.

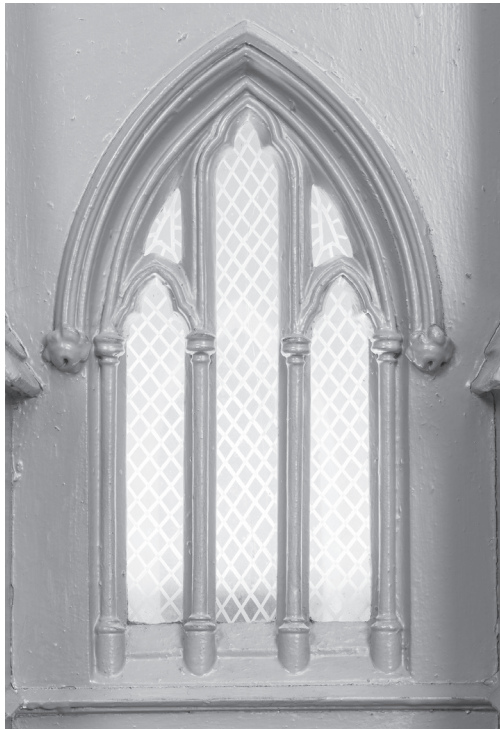
Détail d'une fenêtre à remplages de la tour-clocher
avec son réseau de lignes peintes à la main suggérant les losanges du vitrail
Musée de la civilisation

Les fenêtres de l'édifice sont pourvues d'un vitrage simple maintenu en place par du mastic (mélange de craie et d'huile). Elles sont ornées d'un décor peint de couleur blanche composé de lignes croisées et disposées en oblique de façon à suggérer des vitraux sobres aux motifs de losange.

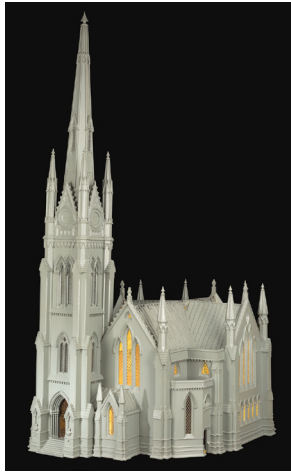
Vue générale de la maquette

montrant la façade est (principale) et la façade du transept nord.

De gauche à droite, on remarque la tour-clocher, les fonts baptismaux par lesquels on passe de l'entrée principale à la nef, ainsi qu'une cage d'escalier permettant un accès direct des tribunes vers l'extérieur.

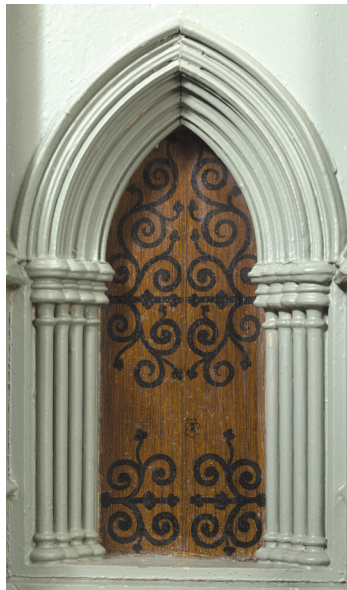
Détail montrant la polychromie d'origine du portail principal

avec un fini imitant le grain du bois et des ferrures aux volutes remarquables

La maquette est peinte en gris sur toutes les parties extérieures. Nous avons pu documenter que, sous les nombreux surpeints, la maquette conserve toujours sa peinture d'origine qui était de couleur gris sombre. Il semble également que l'objet ait été plus coloré à l'origine qu'il ne l'est aujourd'hui, comme le suggère le portail principal qui conserve sa couleur originelle. On note par ailleurs que les abat-sons de la tour-clocher étaient peints en vert foncé, peut-être dans le but d'imiter le cuivre oxydé. À l'intérieur, le bois lisse est laissé nu et n'a jamais reçu de finition.

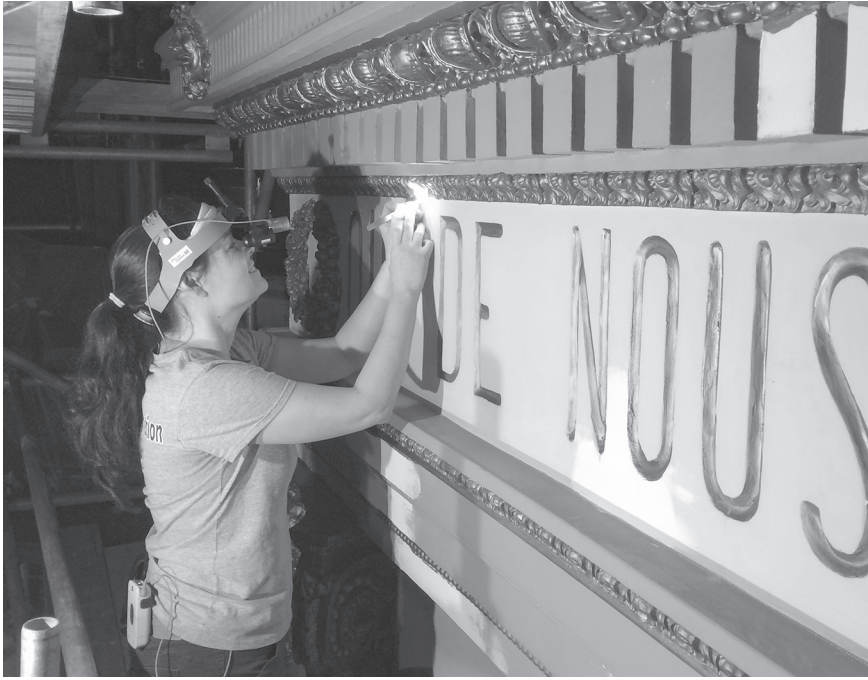
L'examen stratigraphique

se fait à l'aide de lunettes téléloupes et d'un scalpel

Capitole de Québec

En restauration du patrimoine et en particulier pour les œuvres polychromes, l'étude des finis peints est une étape préalable à la restauration de l'objet. L'examen stratigraphique est pratiqué pour connaître la succession des couches de peinture et déterminer le fini d'origine. À l'aide d'un scalpel et de lunettes téléloupes, les couches de peinture sont dégagées une par une jusqu'au support.
