Les conditions météorologiques propices au déclenchement des avalanches de neige dans les corridors routiers du nord de la Gaspésie, Québec, Canada

Analysis of the weather conditions leading to avalanche activity along transportation roads in Northern Gaspésie, Québec, Canada

Bernard Hétu

Volume 61, numéro 2-3, 2007

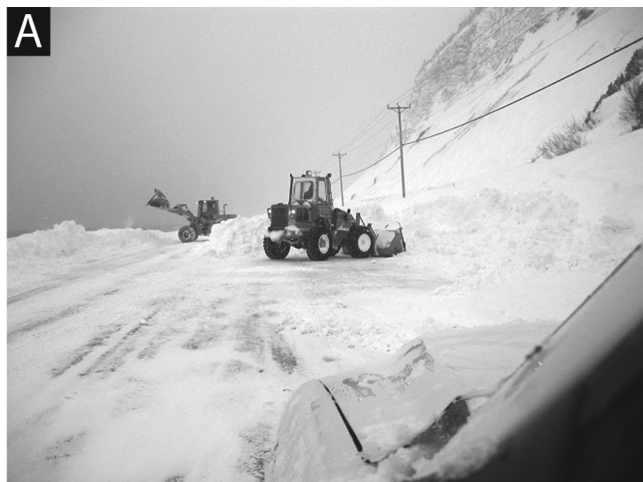
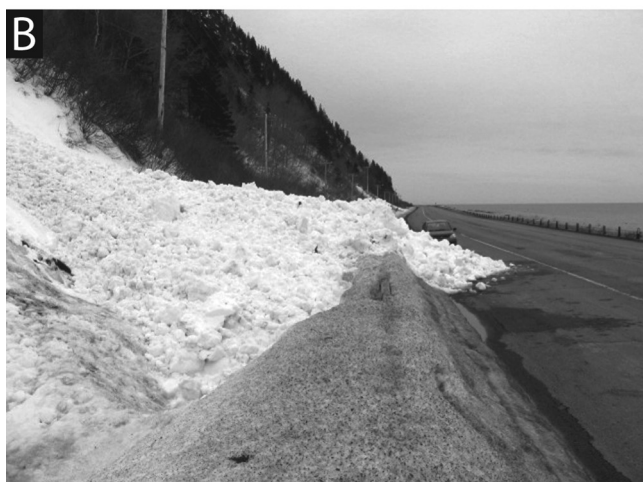
FIGURE 5. (A) Le 30 décembre 2005, deux tracteurs à benne s'affairent à déblayer un dépôt d'avalanche qui obstrue la route nationale 132 à l'ouest de Mont-Saint-Pierre (secteur 100) (photographie : Ministère des Transports du Québec). (B) Dépôt d'avalanche recouvrant l'accotement de la route nationale 132 près de La Martre (secteur 60), le 31 mars 2006.

(A) On December 30th, 2005, two bulldozers clear up an avalanche deposit obstructing the national road 132 west of Mont-Saint-Pierre (section 100). (Photograph : Ministère des Transports du Québec). (B) Avalanche deposit covering the shoulder of the national road 132 near La Martre (section 60), on March 31st, 2006.

Quatre des 19 avalanches inventoriées contenaient des blocs de glace (fig. 6). Ces quatre avalanches se sont produites en avril et mai, alors que les températures maximales quotidiennes étaient largement positives. Cette période correspond précisément à l'écroulement des carapaces de glace (fig. 4D). Les blocs de glace libérés font couramment de 1 à 4 m³ et les plus gros approchent les 10 m³. Il est fort probable que les quatre avalanches printanières dont il est question ici ont été déclenchées par la chute de blocs de glace sur un manteau neigeux que la fonte avait rendu instable. Cette hypothèse a pu être attestée le 31 mars 2006 dans un couloir situé le long de la route nationale 132 à l'ouest de La Martre. Le bloc de glace qui s'est détaché du sommet de la paroi ce jour-là faisait environ 9 m³ (fig. 4A, B et C) ; il a provoqué une grosse avalanche de neige humide qui s'est arrêtée sur l'accotement (fig. 5B).

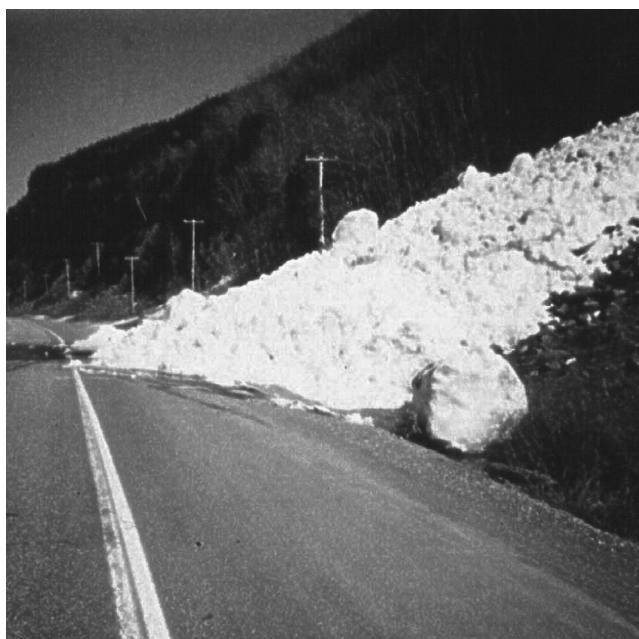
FIGURE 6. Le 24 avril 1991, une avalanche contenant des blocs de glace obstrue partiellement la route nationale 132 près de La Martre (secteur 60) (photographie : Ministère des Transports du Québec).

On April 24th, 1991, an avalanche deposit containing several ice blocks recovers half of the national road 132 near La Martre (section 60) (Photograph : Ministère des Transports du Québec).

Entre le 1^{er} octobre 1987 et le 31 mai 1993, 19 avalanches ont été inventoriées par la Patrouille de Roches (fig. 6). L'analyse des conditions météorologiques qui prévalaient dans les 15 jours précédant les événements a permis de mieux comprendre les conditions propices au déclenchement des grosses avalanches qui surviennent dans la zone littorale et les basses vallées montagnardes du nord de la Gaspésie. Une attention particulière a été accordée à l'évolution des conditions météorologiques au cours des 48 à 72 heures précédant les avalanches. Les données météorologiques proviennent des stations de Cap-Madeleine ou de Mont-Louis, selon la disponibilité des données. Ces stations sont situées respectivement dans les secteurs 110 et 140 (fig. 2A). Le tableau I présente le total des précipitations neigeuses à Cap-Madeleine pour chacun des six hivers considérés. Soulignons que quatre des six hivers se situent sous la normale, qui est de 284 cm (1971-2000).

(3) Les grosses avalanches qui sont parvenues jusqu'aux routes constituent, dans le cadre de cet inventaire, un phénomène essentiellement printanier puisque 14 des 19 avalanches inventoriées se sont produites en avril (10) et en mai (4). Quatre d'entre elles contenaient des blocs de glace (fig. 6).

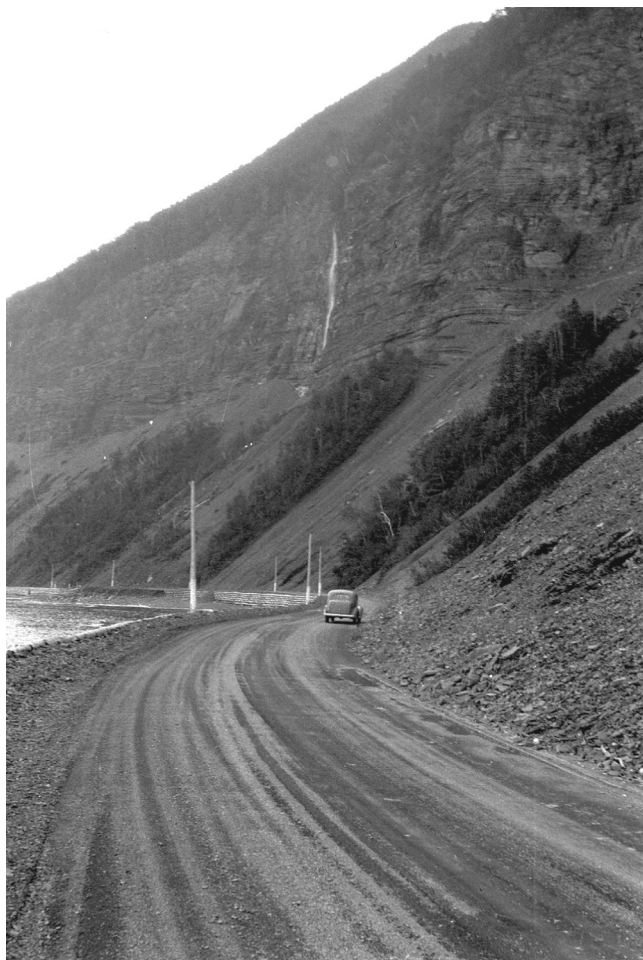
FIGURE 8. Les talus d'éboulis de la baie de Mont-Saint-Pierre (secteur 100) en 1942. À cette époque, la route était située juste au pied des pentes avalanches. On aperçoit au centre la chute du Pisseux à François (photographie : Archives nationales du Québec).

Scree-slopes near Mount-Saint-Pierre (sector 100) in 1942. At that time, the road was located just at the foot of the avalanche slopes. One sees in the centre the waterfall called Pisseux à François (Photograph : Archives Nationales du Québec).

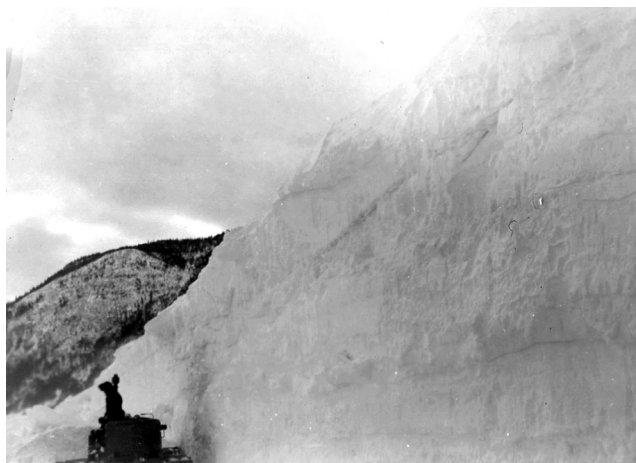
FIGURE 9. L'hiver 1955-1956 se distingue par des chutes de neige bien supérieure à la normale. Une déneigeuse à l'œuvre près du pont de l'Anse-Pleureuse (route nationale 132) à la fin de janvier 1956 (photographie : Ministère des Transports du Québec).

The winter 1955-1956 is characterized by snowfalls quite higher than the normal. Snow removal near the bridge of Anse-Pleureuse (national road 132) in late January 1956 (Photograph : Ministère des Transports du Québec).

a perdu la vie alors qu'il participait aux travaux de déblaiement d'un éboulis de neige qui venait de se produire sur une route de cette localité. Une nouvelle avalanche se produisit qui ensevelit le jeune homme sous plusieurs pieds de neige. Les secouristes durent pelleter cinq heures avant de découvrir le corps sans vie de la victime». Cet accident est survenu au pied du talus d'éboulis qui longe la baie de Mont-Saint-Pierre à l'ouest du village (fig. 8). D'après l'article cité ci-dessus, il semble s'être produit deux avalanches au même endroit, et ce, à quelques minutes d'intervalle, ce qui traduit une grande instabilité du manteau neigeux. Cet accident est la conséquence d'une séquence météorologique exceptionnelle. En janvier 1956, le total des chutes de neige à Cap-Madeleine a atteint le chiffre record de 270,5 cm (Environnement Canada, 2005a). Il s'agit de la plus importante précipitation mensuelle depuis la fin du 19^e siècle (fig. 9).

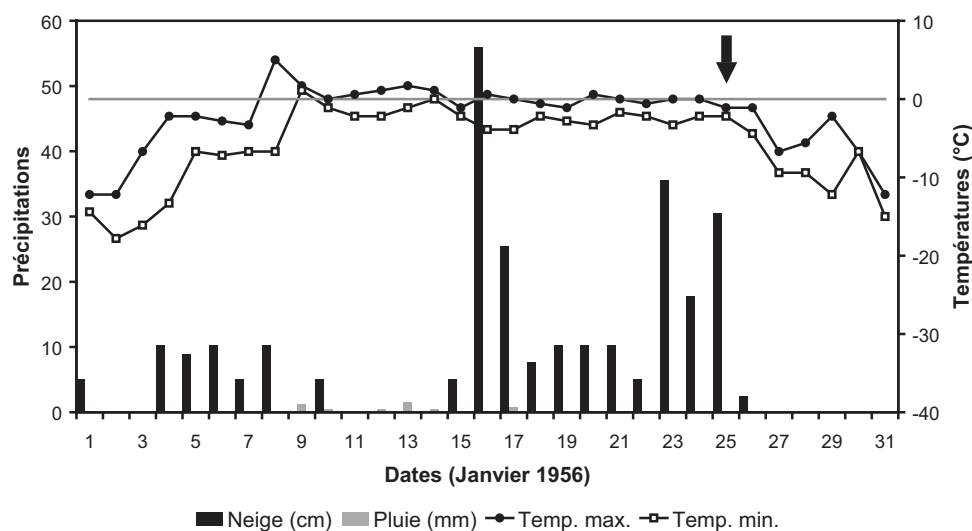
FIGURE 10. Évolution des conditions météorologiques à Cap-Madeleine en janvier 1956; la flèche indique l'avalanche du 25 janvier 1956 à Mont-Saint-Pierre (source des données météorologiques : Environnement Canada, 2008).

Evolution of meteorological conditions at Cap-Madeleine during January 1956; the arrow indicates the January 25th, 1956 avalanche at Mont-Saint-Pierre (Meteorological data source : Environment Canada, 2008).

La figure 10 montre la répartition quotidienne des précipitations. L'avalanche mortelle du 25 janvier survient après 11 jours de précipitations ininterrompues au cours desquels il est tombé 213,6 cm de neige, dont 30,5 cm le jour de l'avalanche. Cette longue précipitation a provoqué plusieurs avalanches dans au moins trois secteurs distincts : près de Mont-Saint-Pierre (route nationale 132, secteur 100), entre l'Anse-Pleureuse et Gros-Morne (route nationale 132, secteur 120), entre l'Anse-Pleureuse et Murdochville (route nationale 198, secteur 10).
