Conséquences géomorphologiques du relèvement artificiel du niveau du Lac Saint-Jean

Germain Tremblay

Volume 15, Number 34, 1971

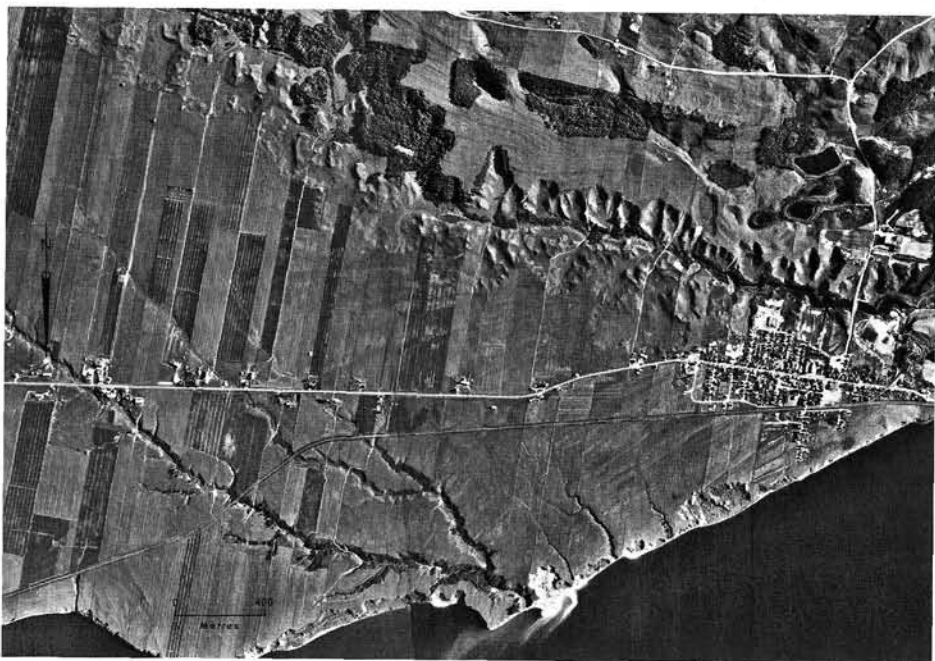
Photo 2 *Vue aérienne de glissements de terrain récents et anciens le long du rivage du Lac Saint-Jean entre Desbiens (à droite de la photo) et Saint-Jérôme (à gauche). Les sédiments le long du rivage consistent en argile marine avant tout et la hauteur de la falaise varie de 10 à 20 pieds (3 à 6 m).*

leuse, on peut apercevoir plusieurs glissements de terrain (photos 2 et 3). Cette région semble d'ailleurs le domaine d'élection des glissements. À un endroit, la berge s'est effondrée (photo 4) sur une longueur de plus de 3 000 pieds (900 m) et une largeur d'environ 30 pieds (10 m). Dans ce secteur, la hauteur des berges varie de 10 à 20 pieds (3 à 6 m). De tels phénomènes se produisent annuellement dans la Grande-Décharge en avant des barrages où les cultivateurs ont vu leurs terres reculer de plusieurs dizaines de pieds (photos 9 et 10). Le travail de l'érosion littorale est d'autant plus aisé que les berges sont constituées d'argile et de sable. Les matériaux éboulés sont rapidement enlevés par l'action des vagues, les arbres entraînés au large et les falaises constamment gardées à vif (photos 8 et 9). Des îlots de terre se trouvent parfois complètement isolés des terres riveraines (photo 5). Il est extrêmement difficile d'évaluer l'importance de l'érosion littorale de 1927 à 1964 faute de documents cartographiques précis. Cependant, des photographies aériennes obliques prises quelques années seulement après le relèvement du niveau du lac, dans la Grande-Décharge, nous fournissent de précieux renseignements sur les implications géomorphologiques de son exhaussement. Ainsi, comme le montre la photo 6, l'érosion littorale avait déjà commencé, en 1927, à se manifester sur les berges argileuses dans la Grande-Décharge. Les parties blanchâtres de la photo représentent un début de sapement de la berge argileuse et de construction d'une falaise.
