François Varin

Number 22, Winter 1984

# L'ENTRETIEN DES CHEMINÉES EXTÉRIEURES

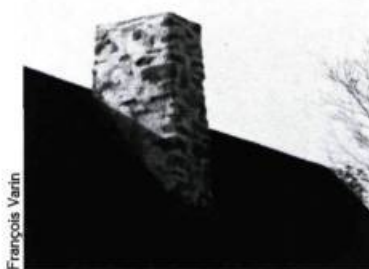
### B

Les caractéristiques principales d'une souche du type XVIII<sup>e</sup> siècle: forme conique, aucun couronnement, sans mitron.

Ce modèle est reproduit fréquemment à l'occasion de travaux effectués sur des propriétés de cette époque. (illustration B)

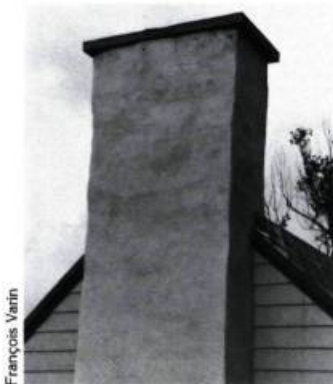
### C

Cheminée typique du début du XIX<sup>e</sup> siècle: maçonnerie crépie, couronnement de dalles de pierre.

Ces premières cheminées, sans protection efficace à leur tête, furent améliorées au fil des ans grâce à l'addition de rejets d'eau ou de dalles de couronnement. Ces dalles, installées sur l'extrémité extérieure de la cheminée, assuraient une meilleure protection contre l'infiltration d'eau tout en la défendant contre l'érosion du mortier. (illustration C)

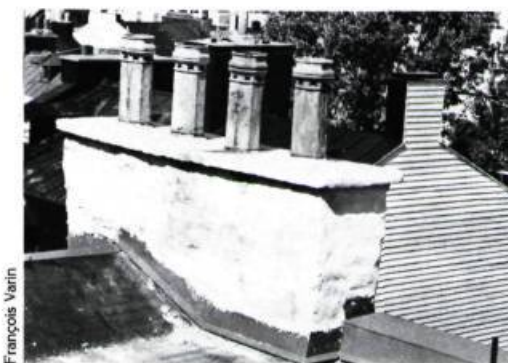
D Exemples de mitrons ouvragés de terre cuite (de grès) et parfois de fonte caractéristiques de la fin du XIX<sup>e</sup> siècle.

Vers le milieu du XIX<sup>e</sup> siècle, l'addition de mitrons (extrémité supérieure en brique, en pierre ou en terre cuite d'un conduit de cheminée) facilita l'entretien de la souche et en augmenta le rendement. (illustrations D)

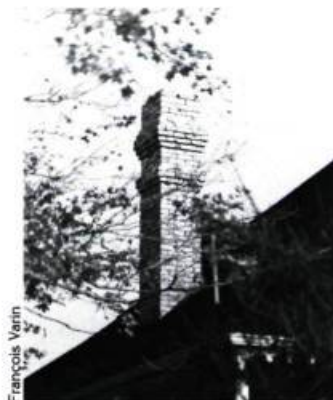
### E

Cheminée modelée d'un bâtiment XIX<sup>e</sup> siècle.

C'est ainsi qu'à la fin du XIX<sup>e</sup> siècle, l'époque victorienne produisit des cheminées étroites et dentelées, souvent en brique, d'une élégance et d'une richesse sans précédent. (illustrations E et F)

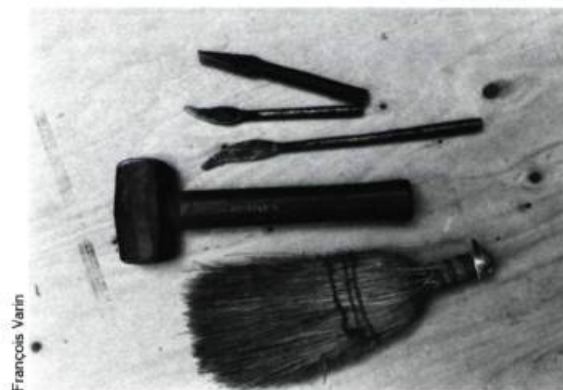
**H**

Outils typiques à utiliser pour vider et retirer les joints. La petite masse et les vide-joints de métal étroits dont on se sert pour nettoyer les joints, puis le petit balais pour dépoussiérer et préparer la surface à rejointoyer. Deux autres outils: des langues de chat utilisées pour appliquer et bien lisser le nouveau mortier dans des joints étroits.

1. Des joints dégradés peuvent être repris à peu de frais. On utilise les outils appropriés pour vider les joints du mortier lâche et on recimente ensuite à l'aide d'un bon mortier à maçonnerie. (illustrations G et H)

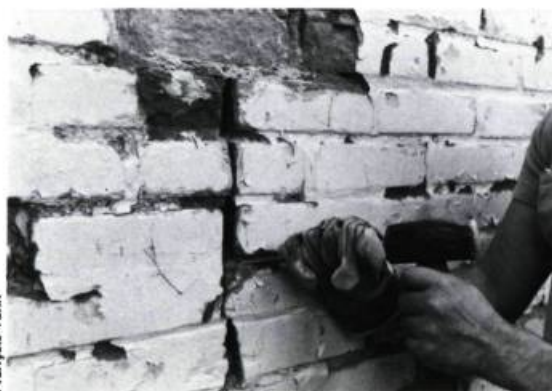
**I** Les joints à reprendre doivent être vidés de tout le mortier lâche et dégradé à l'aide d'outils étroits pour ne pas émêcher les arêtes de briques et élargir les joints.

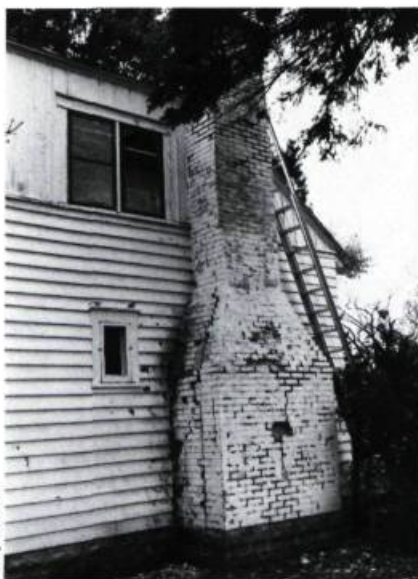
**J**

Avant la réparation d'une cheminée. Les joints dégradés seront d'abord nettoyés au besoin. Pour éviter un assèchement prématuré, on appliquera ensuite de nouveau mortier sur la maçonnerie mouillée.
