La colonisation : un patrimoine du XX<sup>e</sup> siècle

# UN PATRIMOINE À RÉHABILITER

*Agrandie, rénovée, réaménagée selon le goût de l'heure, la plus typique de nos habitations rurales a connu son lot de vicissitudes. Il suffit pourtant de peu de choses pour lui garder tout son caractère.*

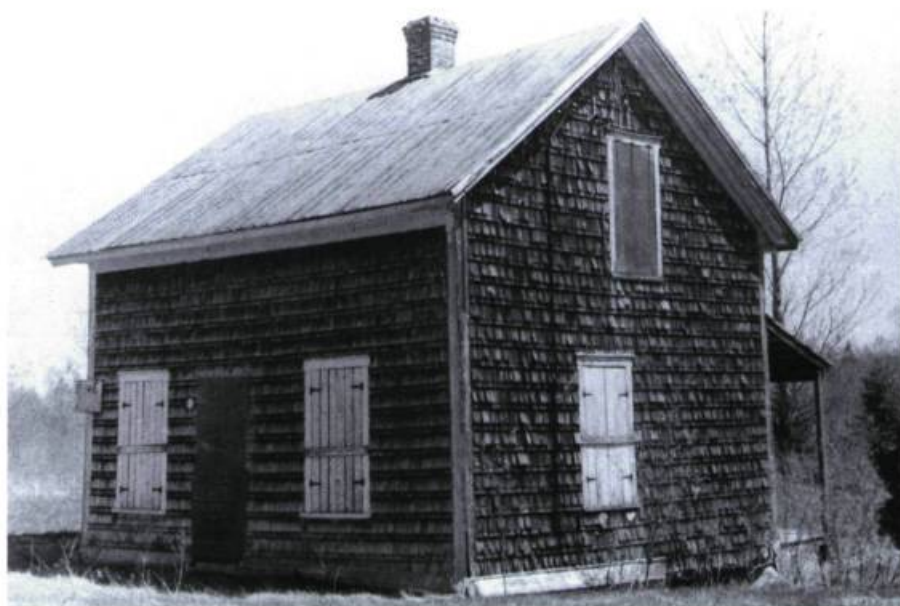
2. Bel exemple d'une maison de colonisation, malheureusement abandonnée. On remarque les éléments d'origine: bardeaux sur les murs, encadrements et planches cornières, larmier et rives des pignons qui excèdent d'environ 14 pouces, cheminée de briques en encorbellement au centre du toit, ouvertures distribuées selon les normes de l'époque. La tôle a cependant remplacé le bardeau d'origine sur la toiture. (photo: François Varin)

Un cahier normatif, daté de 1937, précise les caractéristiques de la maison de colonisation standardisée et implantée uniformément quelle que soit la région (ill. 1 et 2):

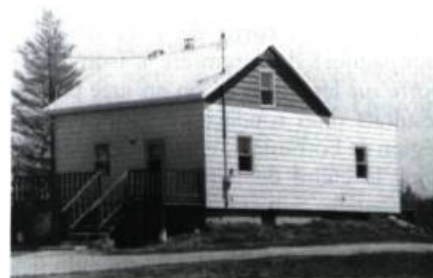
3.-4. Deux manières bien différentes de traiter l'intégration d'une annexe. Dans un cas, le nouveau volume est légèrement en retrait et délimité par des planches cornières; l'utilisation du bardeau comme revêtement assure à cet ajout une intégration harmonieuse. Dans l'autre cas, on a opté pour un matériau tout à fait différent et crée un déséquilibre volumétrique. (photo: François Varin)
