## Du haut d'un escalier

# Du haut d'un escalier

PAR FRANÇOIS VARIN

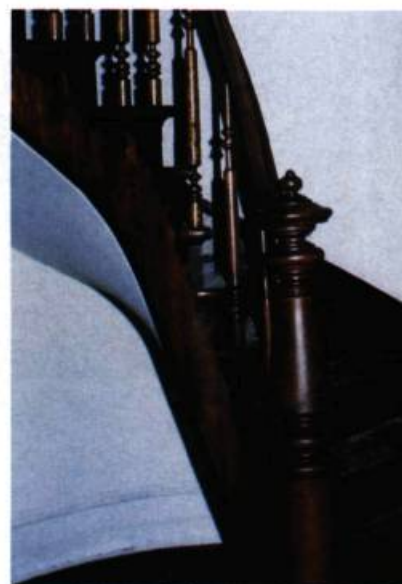
*Bel escalier tournant qui accomplit un retour complet sur lui-même.*

En plan, les escaliers adoptent différents patrons. Ainsi, l'escalier en équerre a un seul retour à 90 degrés; il comporte une seule volée à quartier tournant, c'est-à-dire que certaines marches rayonnantes tournent autour du noyau ou du mur-noyau pour faciliter le changement de direction. L'escalier tournant accomplit au moins un retour complet sur lui-même (180 degrés); il est alors tournant à gauche ou à droite. Il existe deux types d'escaliers tournants: l'escalier avec retours et l'escalier à vis, composé uniquement de marches dites gironnées. Dans ce cas, les marches s'apparent à des marches rayonnantes, car leur profondeur est plus étroite d'un côté. L'escalier appelé rampe-sur-rampe correspond à un escalier tournant à retours; les volées droites se superposent dans l'espace et ne laissent aucun jour au centre. Parfois, pour compenser le
