## Tant valsent les fondations, tant va la maison

François Varin

Number 78, Fall 1998

# TANT VALSENT LES FONDATIONS, TANT VA LA MAISON

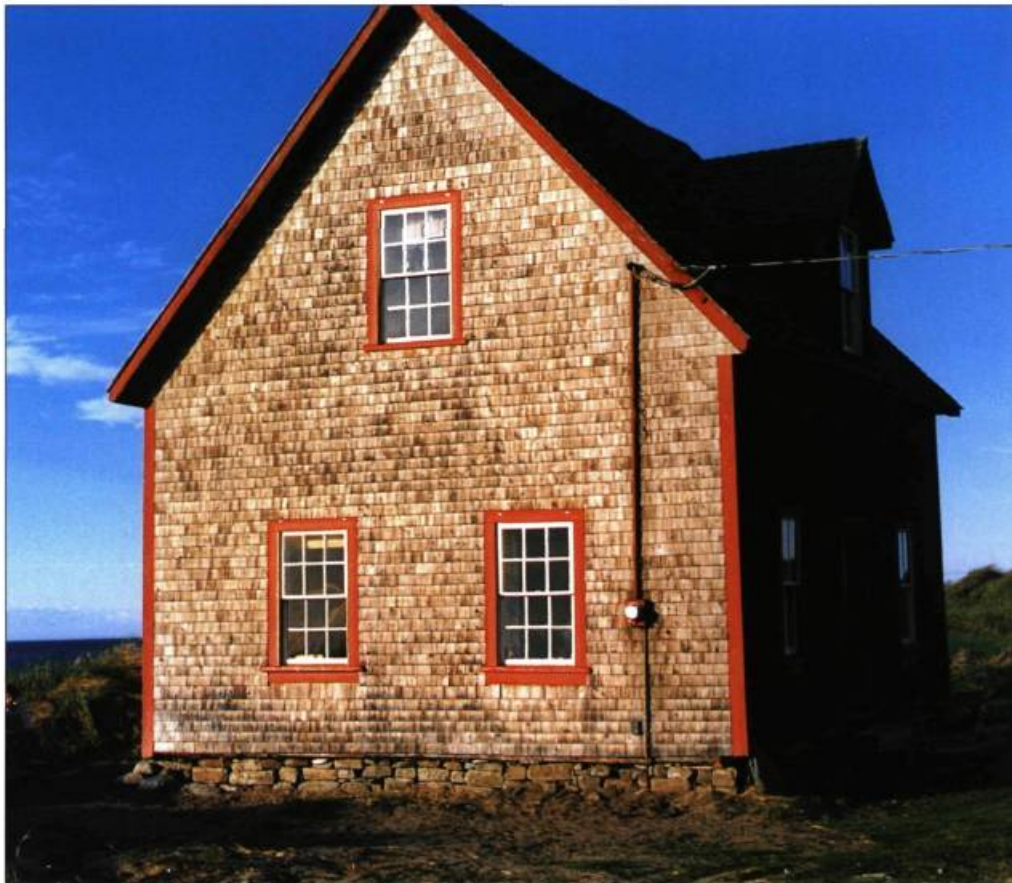
Vue générale de l'aspect de la bâtisse une fois replacée sur ses nouvelles fondations de pierres.  
Photos : François Varin

enlevée et de nouvelles pièces de bois ont été clouées pour redonner à la sole ses dimensions originales. Certaines extrémités des solives du plancher, pourries ou affaiblies, ont été doublées et supportées pour leur redonner de la rigidité. Une fois l'ensemble de la structure réparée, la maison est posée sur les nouvelles fondations de pierre. Ces fondations sont constituées de pierres équarries identiques à celles d'ori-

gine que l'on a placées en rangs sur le sol sablonneux bien compacté. Les pierres les plus grosses et les plus larges sont installées de manière à bien supporter le poids de la bâtisse au sol.

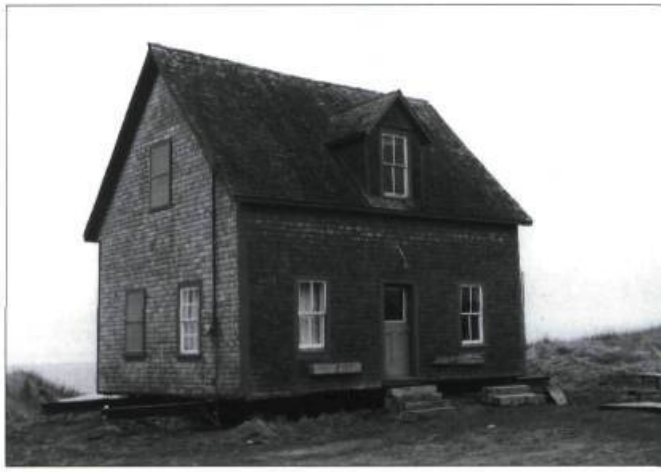
*La bâtisse à charpente de bois, reposant sur des fondations de pierres sans mortier, est levée et maintenue de niveau par deux poutres d'acier glissées transversalement.*

Une entreprise spécialisée dans le transport et le levage de maison est mise à contribution. Elle évalue l'état de la bâtisse et convient de la meilleure façon de la lever sans affecter l'état du fini intérieur et la fenestration. Pour ce faire, de longues poutres d'acier sont glissées sous et à travers le bâtiment. Des vérins hydrauliques, installés sous les poutres d'acier à chaque extrémité, excèdent l'extérieur du carré. Ces vérins peuvent s'étirer simultanément, d'un côté ou de l'autre, par paire ou individuellement. Ainsi, en la

maintenant de niveau, la maison est levée d'un peu plus d'un mètre afin que les réparations puissent être effectuées.

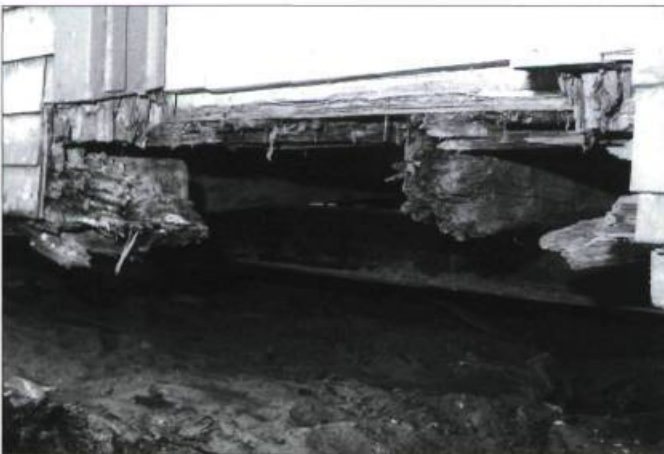
*Une fois la bâtisse levée, certains endroits peuvent montrer un état de pourriture avancée. Ici, le seuil de la porte arrière et la portion correspondante de l'assise de bois se sont détachés, laissant apparaître la pourriture.*

structure et vérifier le degré de pourriture de chacune des pièces. C'est l'occasion de déterminer les façons d'intervenir pour remettre l'ensemble du bâtiment dans un bon état structural. Les réparations habituelles consistent soit à remplacer

certaines pièces structurales pourries, soit à les consolider. Ici, le seuil et la portion de la sole correspondante sont entièrement pourris, au point où le seuil s'est détaché lorsque la maison a été levée. Il a alors fallu restructurer l'assise de bois à cet endroit, refaire un nouveau seuil et s'assurer de son étanchéité. Sur une bonne partie du pourtour, la face inférieure de la sole présentait de la pourriture. Cette pourriture a été

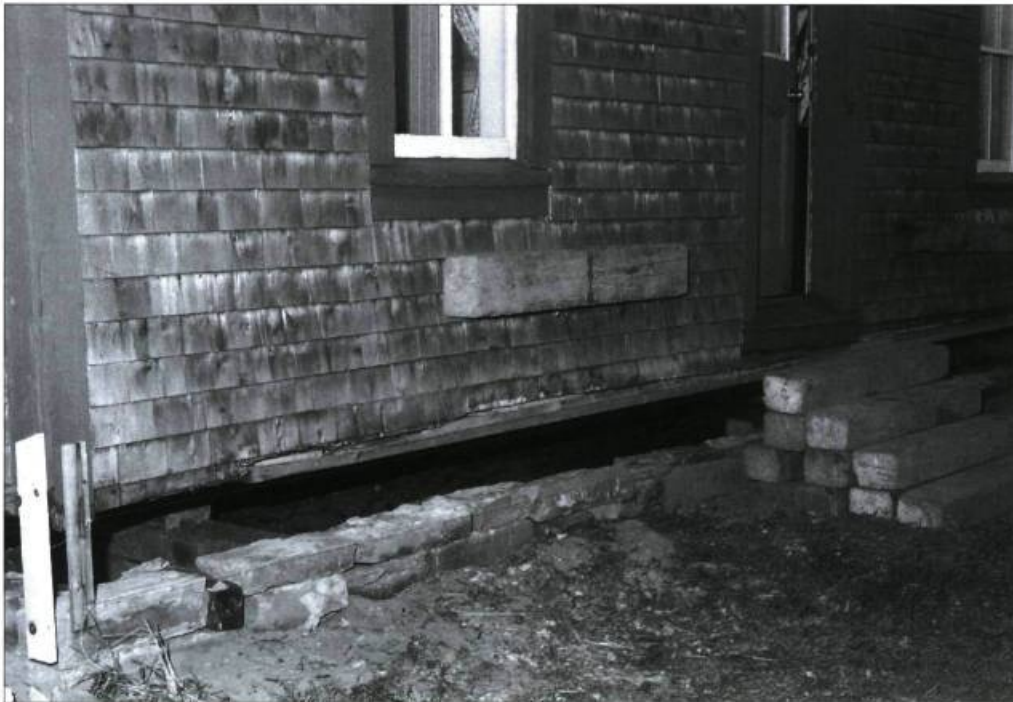
*De nouvelles fondations de pierres sans mortier sont construites pour recevoir le bâtiment et assurer son aplomb.*
