## Étude de marché

Tanniou, É. (2013). Étude de marché. *Continuité*, (136), 46–47.

## ÉTUDE DE MARCHÉ

*En 2010, 50 ans après sa fermeture, le Marché Saint-Jacques retrouvait ses étals, ses produits frais, ses odeurs attirantes. Si ce retour aux sources augure bien pour sa conservation à venir, les transformations qu'il a subies l'ont cependant privé de plusieurs caractéristiques distinctives.*

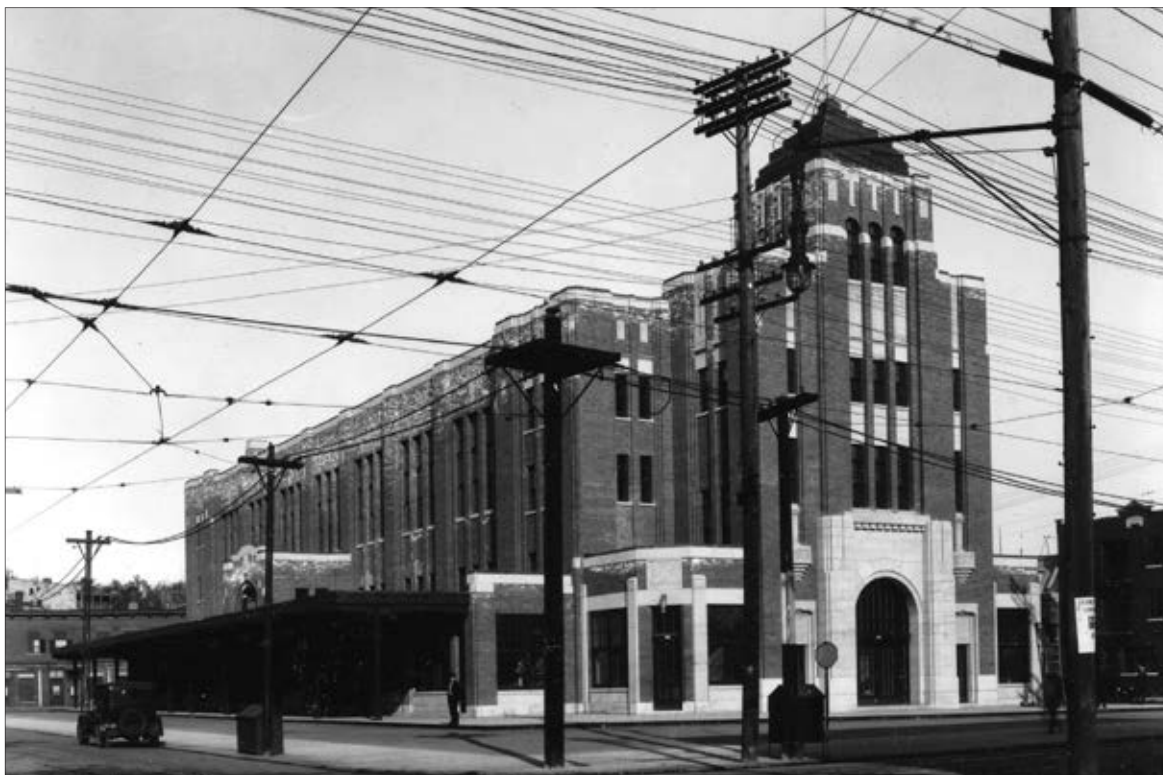
Source : Archives de la Ville de Montréal (VM94, z25-1)

*Le Marché Saint-Jacques, un des plus beaux édifices Art déco de Montréal, peu après sa construction en 1931*

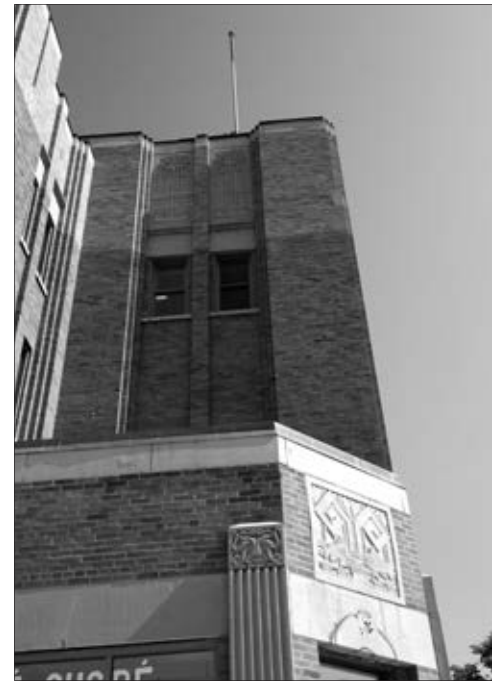
Si le recouvrement de la pyramide en cuivre est à saluer, les nouvelles briques, plus claires, tranchent avec celles d'origine. Des briques plus foncées auraient assuré une meilleure intégration.

L'extérieur du Marché Saint-Jacques a été bien conservé, notamment ses bas-reliefs, mais les briques posées en haut des murs en 1997 tranchent avec les briques d'origine.

En 1997, la Ville refait la toiture, les portes, les fenêtres et répare la maçonnerie. Le revêtement en cuivre de la pyramide sur le toit de même que les cheminées sont refaits à l'identique. En haut de l'édifice, les briques sont remplacées et les pierres, rejointoyées. On installe une nouvelle porte d'entrée en aluminium et on peint l'acier des poutres, des colonnes et des marquises.

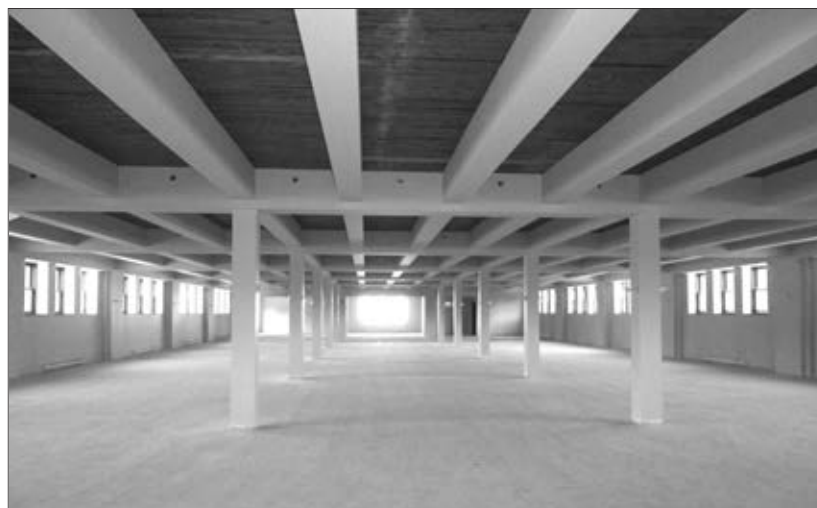
On peut notamment se réjouir de la conservation d'éléments architecturaux intéressants, tels les plafonds de bois du premier étage datant des années 1960.

Dès 2010, le Marché Saint-Jacques rouvre ses portes, fort de nouvelles boutiques. Des efforts de conservation du patrimoine sont notables : la reprise de la fonction initiale du marché, la conservation d'éléments architecturaux intéressants, tels que le plafond en bois du premier étage datant des années 1960, le carrelage et les décorations Art déco en plâtre sur les murs, au rez-de-chaussée. Cependant, ces dernières auraient pu être mieux mises en valeur ; les enseignes les dissimulent partiellement.
