# Les conditions météorologiques propices au déclenchement des avalanches de neige dans les corridors routiers du nord de la Gaspésie, Québec, Canada

## Analysis of the weather conditions leading to avalanche activity along transportation roads in Northern Gaspésie, Québec, Canada

Bernard Hétu

Volume 61, Number 2-3, 2007

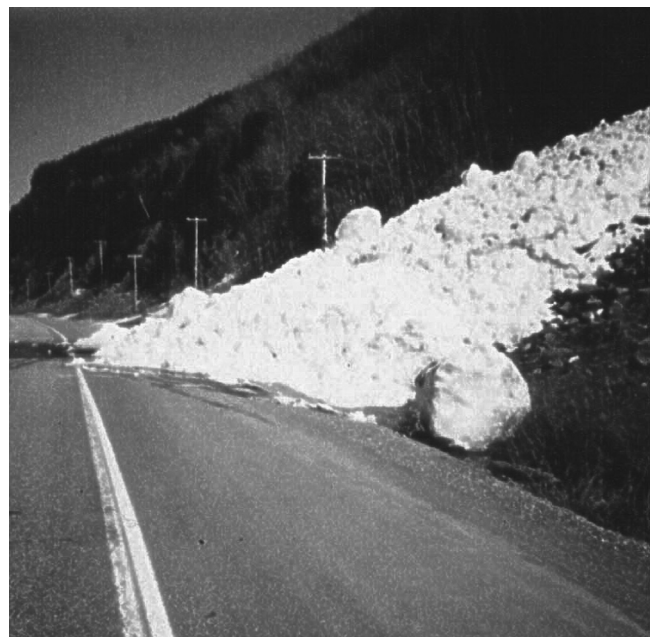
FIGURE 6. Le 24 avril 1991, une avalanche contenant des blocs de glace obstrue partiellement la route nationale 132 près de La Martre (secteur 60) (photographie : Ministère des Transports du Québec).

On April 24<sup>th</sup>, 1991, an avalanche deposit containing several ice blocks recovers half of the national road 132 near La Martre (section 60) (Photograph : Ministère des Transports du Québec).

(3) Les grosses avalanches qui sont parvenues jusqu'aux routes constituent, dans le cadre de cet inventaire, un phénomène essentiellement printanier puisque 14 des 19 avalanches inventoriées se sont produites en avril (10) et en mai (4). Quatre d'entre elles contenaient des blocs de glace (fig. 6).

Quatre des 19 avalanches inventoriées contenaient des blocs de glace (fig. 6). Ces quatre avalanches se sont produites en avril et mai, alors que les températures maximales quotidiennes étaient largement positives. Cette période correspond précisément à l'écroulement des carapaces de glace (fig. 4D). Les blocs de glace libérés font couramment de 1 à 4 m<sup>3</sup> et les plus gros approchent les 10 m<sup>3</sup>. Il est fort probable que les quatre avalanches printanières dont il est question ici ont été déclenchées par la chute de blocs de glace sur un manteau neigeux que la fonte avait rendu instable. Cette hypothèse a pu être attestée le 31 mars 2006 dans un couloir situé le long de la route nationale 132 à l'ouest de La Martre. Le bloc de glace qui s'est détaché du sommet de la paroi ce jour-là faisait environ 9 m<sup>3</sup> (fig. 4A, B et C) ; il a provoqué une grosse avalanche de neige humide qui s'est arrêtée sur l'accotement (fig. 5B).
