## La mûre pleureuse, *Serpula lacrymans* : revue de la situation historique et des interventions possibles

## Dry rot fungus, *Serpula lacrymans*: A review of the historical situation and possible interventions

Pierre DesRochers, Vicky Huppé, Jean-Marc Leclerc and Pierre Chevalier

Volume 97, Number 1, 2017

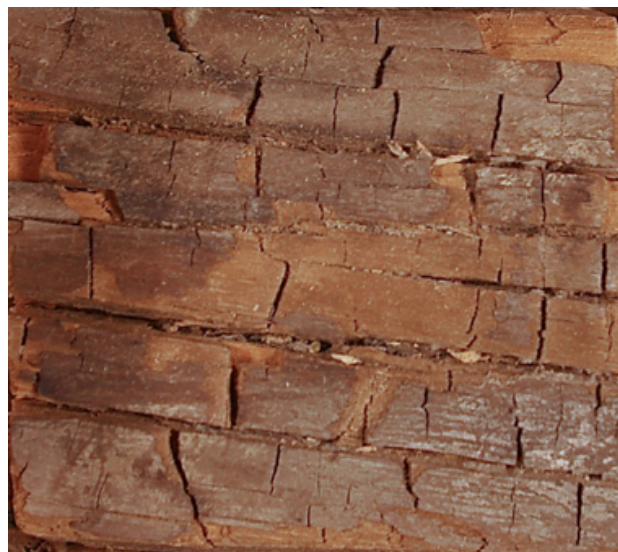
Figure 1. Carie brune cubique causée par *S. lacrymans*. Le bois est brun et craquelé. Spécimen QFB-2758.

produites lorsque que la chaleur devient trop élevée ou que l'humidité diminue à un niveau inadéquat pour la croissance de la mérule (Maurice *et al.* 2011a; Schmidt 2007; Watkinson et Eastwood 2012). Ces spores constituent une forme de conservation de *S. lacrymans* jusqu'au retour de conditions favorables dans les bois infectés ou dans les fondations de maçonnerie. Le bois contaminé devient brun, sec et craquelé (Pomerleau 1980; Fig. 1) et perd sa solidité (Pinto 2008; Schmidt 2006).
