# Chronique du Centre de conservation du Québec

# La maquette de l'église Saint-Andrew de Québec : un bâtiment en miniature pour un projet d'envergure

## **L'étude des finis architecturaux, une valeur ajoutée à la connaissance des bâtiments anciens**

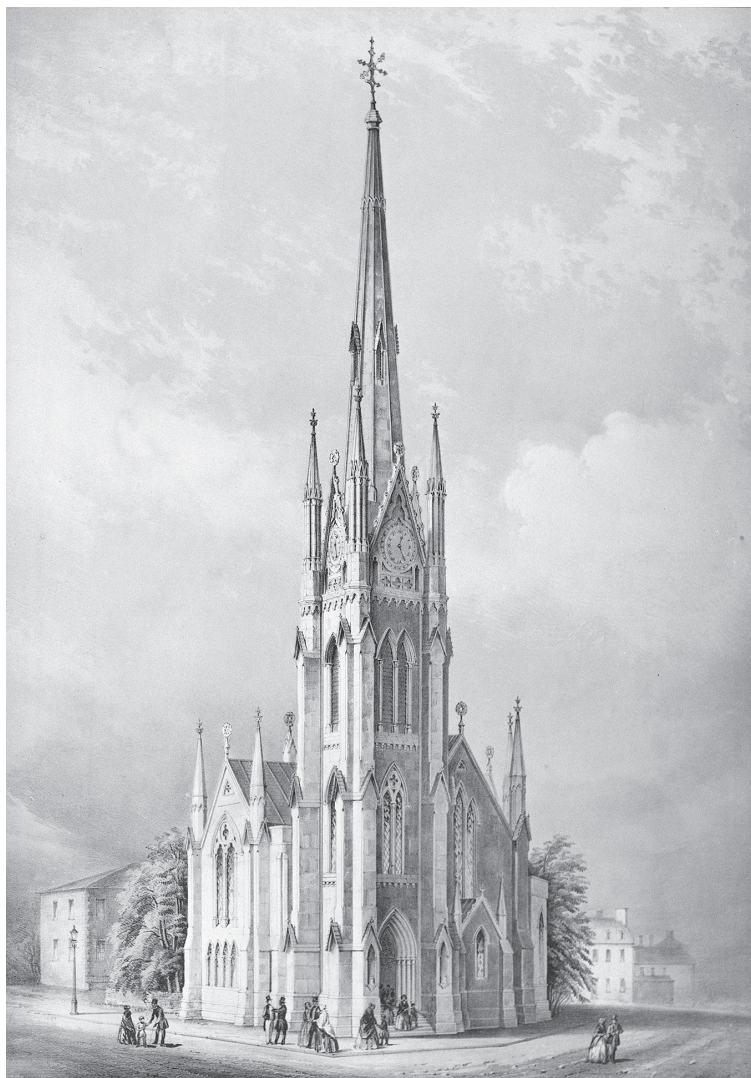
**Gravure montrant le projet implanté dans son milieu**

où on peut voir la façade est (principale) et la façade du transept sud. Le dessinateur a choisi de placer la ligne d'horizon très bas, ce qui accentue les lignes verticales du bâtiment, un effet renforcé par le choix de placer l'imposante tour-clocher en avant-plan.

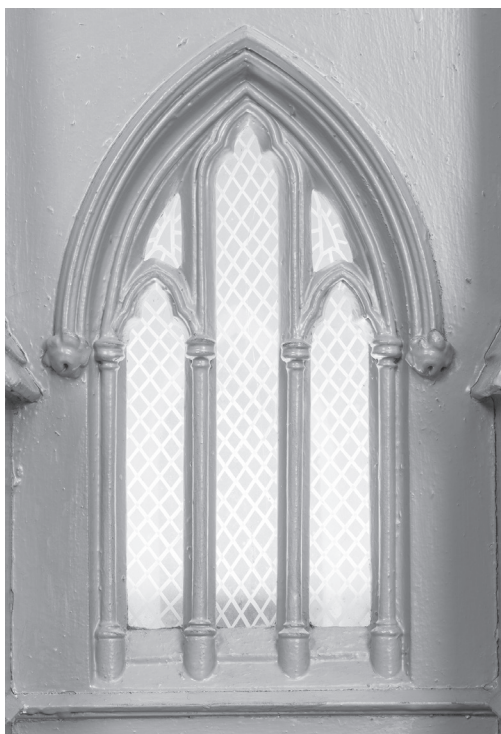
**Détail d'une fenêtre à remplages de la tour-clocher**  
avec son réseau de lignes peintes à la main suggérant les losanges du vitrail  
Musée de la civilisation  
don de la congrégation presbytérienne *St. Andrew's Presbyterian Congregation*  
Photo : Red Méthot – Icône, 1999-20

Les fenêtres de l'édifice sont pourvues d'un vitrage simple maintenu en place par du mastic (mélange de craie et d'huile). Elles sont ornées d'un décor peint de couleur blanche composé de lignes croisées et disposées en oblique de façon à suggérer des vitraux sobres aux motifs de losange.

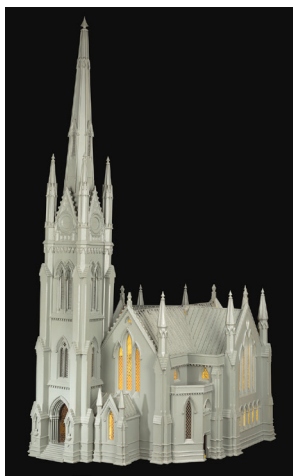
### **Vue générale de la maquette**

montrant la façade est (principale) et la façade du transept nord.

De gauche à droite, on remarque la tour-clocher, les fonts baptismaux par lesquels on passe de l'entrée principale à la nef, ainsi qu'une cage d'escalier permettant un accès direct des tribunes vers l'extérieur.

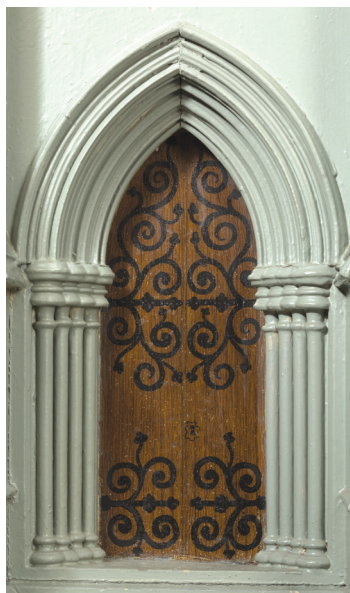
### **Détail montrant la polychromie d'origine du portail principal**

avec un fini imitant le grain du bois et des ferrures aux volutes remarquables

La maquette est peinte en gris sur toutes les parties extérieures. Nous avons pu documenter que, sous les nombreux surpeints, la maquette conserve toujours sa peinture d'origine qui était de couleur gris sombre. Il semble également que l'objet ait été plus coloré à l'origine qu'il ne l'est aujourd'hui, comme le suggère le portail principal qui conserve sa couleur originelle. On note par ailleurs que les abat-sons de la tour-clocher étaient peints en vert foncé, peut-être dans le but d'imiter le cuivre oxydé. À l'intérieur, le bois lisse est laissé nu et n'a jamais reçu de finition.

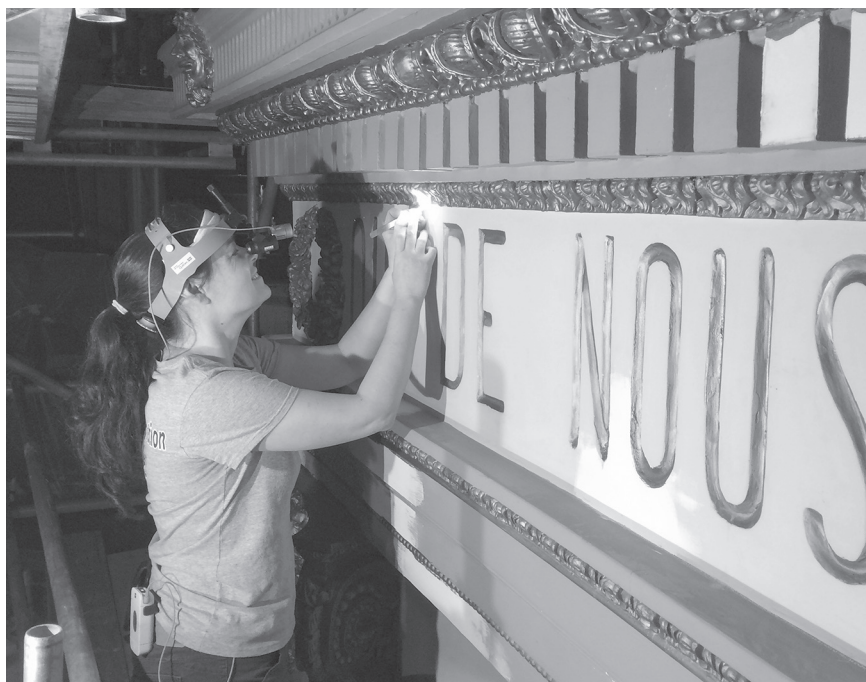
Capitole de Québec

### **L'examen stratigraphique**

se fait à l'aide de lunettes téléloupes et d'un scalpel

En restauration du patrimoine et en particulier pour les œuvres polychromes, l'étude des finis peints est une étape préalable à la restauration de l'objet. L'examen stratigraphique est pratiqué pour connaître la succession des couches de peinture et déterminer le fini d'origine. À l'aide d'un scalpel et de lunettes téléloupes, les couches de peinture sont dégagées une par une jusqu'au support.
