## Éléments d'identification des modelés fluvioglaciaires issus des débâcles glaciaires

André Robitaille and Jean-Marie M. Dubois

Volume 49, Number 3, 1995

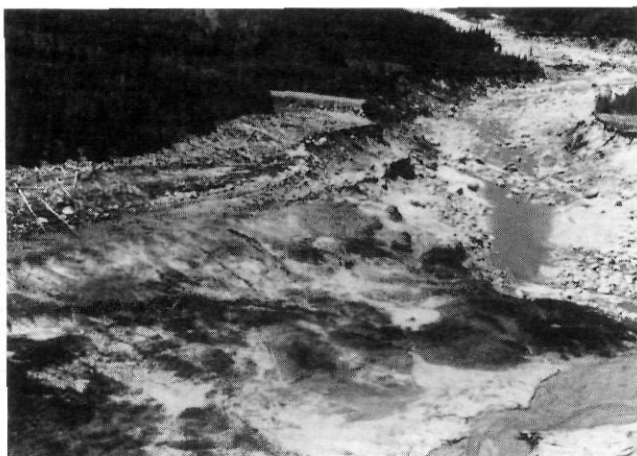
FIGURE 2. Vue aérienne d'une portion de la cuvette lacustre asséchée du lac Belœil et du tronçon 1 de la Petite rivière Pikauba.

*Aerial view of part of Lac Belœil dry lacustrine basin and Section 1 of the Petite Rivière Pikauba.*

Les phénomènes géomorphologiques qui nous intéressent, à la suite de la rupture du barrage Belœil (fig. 2), concernent une partie de la cuvette asséchée du lac Belœil, la totalité du corridor fluvial de la Petite rivière Pikauba et une portion de la cuvette lacustre du lac Talbot. Cet axe, long de 7 km décrit par Robitaille (1989, 1992, 1993) et Robitaille et Dubois (1989), représente le territoire étudié. Il se divise en six tronçons (numéros 1 à 6) de largeur et de longueur variables où sont représentés des processus dominants d'érosion ou de sédimentation (fig. 3). Chacun de ces tronçons présente des particularités géomorphologiques intimement liées aux caractéristiques physiques pré-existantes de la vallée, lesquelles ont de toute évidence conditionné la puissance érosive de la crue. Les tronçons, qui présentent de profondes entailles d'érosion, correspondent aux biefs de pente plus forte où le fond de la vallée est étroit. Par contre, les tronçons peu entaillés par l'érosion, qui correspondent à des aires de sédimentation, sont associés de près aux biefs de pente moins forte où le fond de la vallée est plus large.

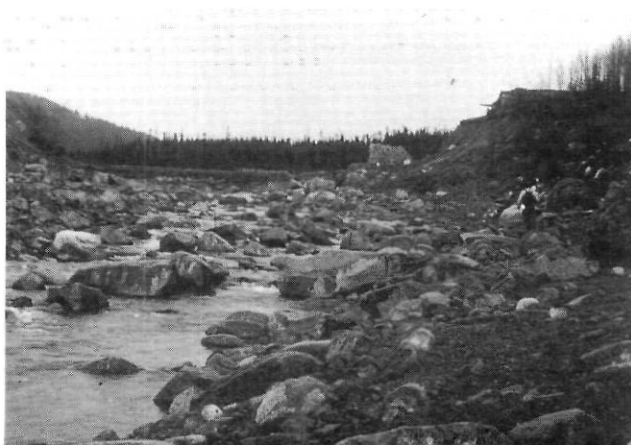
FIGURE 6. Vue de la partie amont du tronçon 2 de la Petite rivière Pikauba. À droite, un talus d'érosion d'environ 10 m entaillé dans le till ; au centre, le fond de l'entaille est parsemée de blocs et de placages de gravier et de sable grossier déposés par la crue.

*View of the upstream part of Section 2 of the Petite Rivière Pikauba. On the right, an erosion groove in the till, measuring approximately 10 m in the centre, boulders and veneers of gravel and coarse sand deposited by the flood are scattered across the floor of the groove.*

Dans le cas d'un lac de barrage morainique, la rupture du barrage constitué de till ou de dépôts fluvio-glaciaires et la vidange du lac entraînent la formation d'une profonde entaille (exutoire). En l'absence de noyau rocheux, cette entaille atteint le niveau de base de la cuvette lacustre, en se prolongeant sur le lit de cette dernière. Elle présente des talus adoucis par le colluvionnement du matériel meuble et elle est tapissée de blocs, parfois très gros, qui reposent sur le till ou sur la roche en place (fig. 2, 3 et 6).

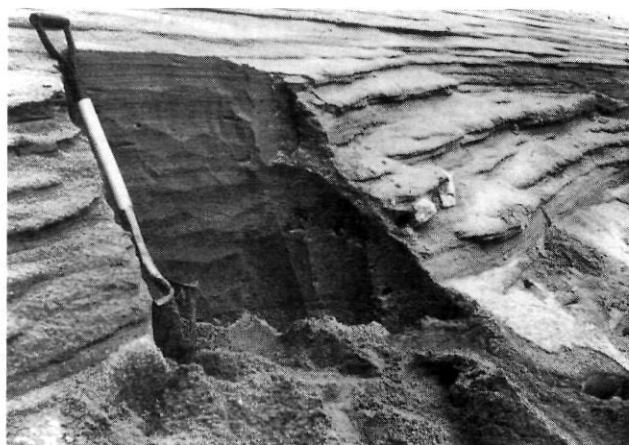
FIGURE 8. Accumulation de sable grossièrement lité d'une épaisseur moyenne de 2 m.

*Coarsely layered sand deposit, with an average thickness of 2 m.*

Les accumulations en nappe de débâcle glaciaire et les formes qui leur sont associées représentent, avec les entailles d'érosion, une des principales particularités des modèles fluvio-glaciaires issus de débâcles glaciaires. Elles témoignent d'un mode de mise en place rapide dans un environnement fluvial de très grande énergie, qui correspond à l'onde de rupture de la débâcle. *Elles se distinguent surtout par la nature et la disposition des sédiments qui les composent. Les sédiments proviennent des surfaces érodées en amont, soit à la fois des moraines, des dépôts fluvio-glaciaires et d'autres formations meubles. En général, ils sont grossiers et contiennent un faible pourcentage de particules d'un diamètre inférieur à 2 mm. Ils sont sans structure sédimentaire apparente et sont mal triés. Par contre, les sédiments peuvent exceptionnellement être sableux et présenter de larges stratifications entrecroisées. Ces accumulations couvrent généralement de grandes surfaces et masquent diverses formations meubles avec des épaisseurs variant de quelques dizaines de centimètres à plusieurs mètres (fig. 8).*

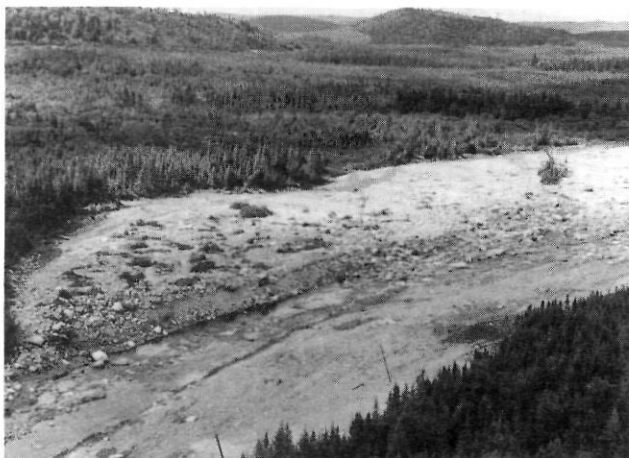
FIGURE 9. Vue aérienne d'une portion du tronçon 4 de la vallée de la Petite rivière Pikauba. À gauche, une terrasse entaillée dans le till ; au centre, un chenal de 3 à 4 m de profondeur.

*Aerial view of part of Section 4 of the Petite Rivière Pikauba valley. On the left, a terrace cut in the till; in the centre, a 3-4 m deep channel.*

Les terrasses d'érosion se forment sur les rives initialement convexes et abritées des corridors fluviaux (fig. 9 et 10). L'onde de rupture de la débâcle décape d'abord la surface puis, les eaux de la vidange du lac entaillent profondément une portion de cette surface. Elles ont une topographie plane, parsemée de blocs de délavage, et présentent quelques formes particulières comme des chenaux rectilignes ou anastomosés. Les premiers sont généralement courts et peu profonds ; ils sont parfois comblés de sable et de gravier mal triés. Les seconds serpentent au travers de multiples bancs et îlots façonnés dans le till.

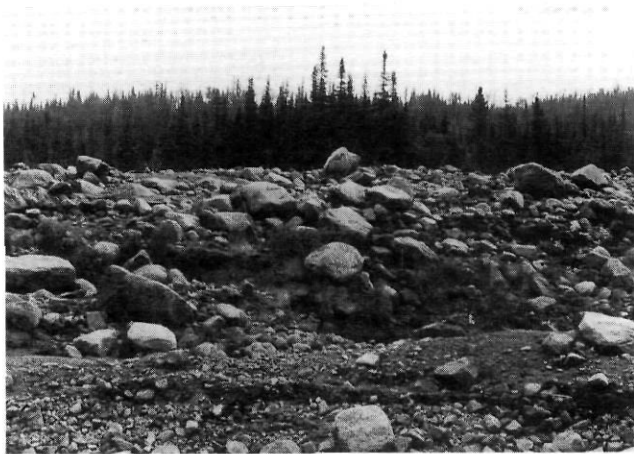
FIGURE 10. Surface d'une terrasse façonnée dans le till lors de la première phase d'écoulement de la crue.

*Surface of a terrace formed in the till during the first flood flow phase.*

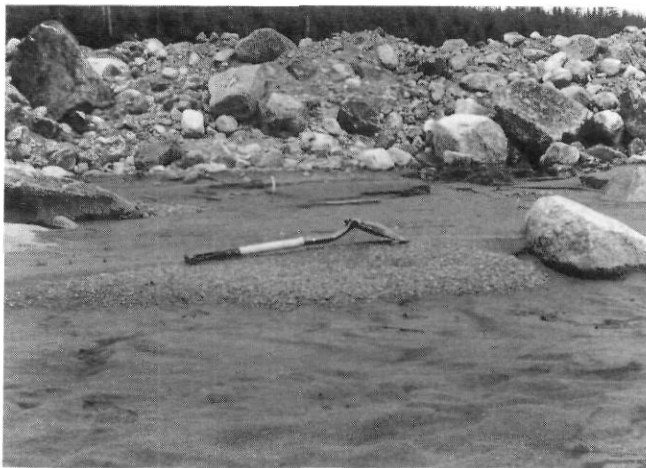
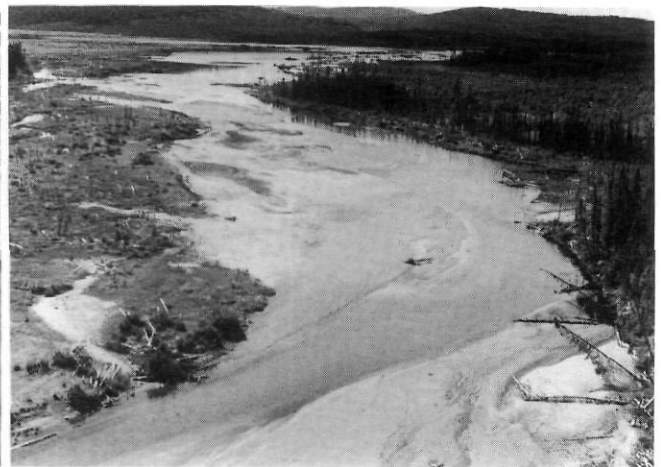
FIGURE 11. Aperçu d'une levée de blocs orientée dans le sens de l'écoulement (de droite à gauche) ; les plus gros blocs pèsent jusqu'à 20 t. Remarquer la petite flèche de gravier derrière le bloc.

*View of a block which ridge follows the flow direction (right to left); the largest boulders weigh up to 20 t. Note the small gravel spit behind the boulder.*

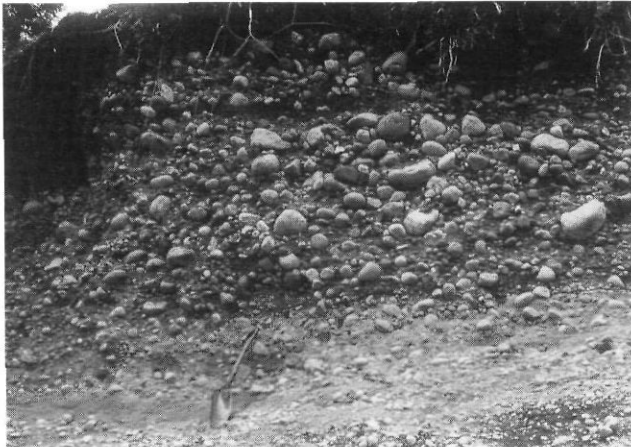
FIGURE 15. Accumulation en nappe de débâcle glaciaire sur des dépôts lacustres dans le cours inférieur de la rivière Matamec.

*Outburst deposit on the lacustrine deposits, in the lower Rivière Matamec course.*

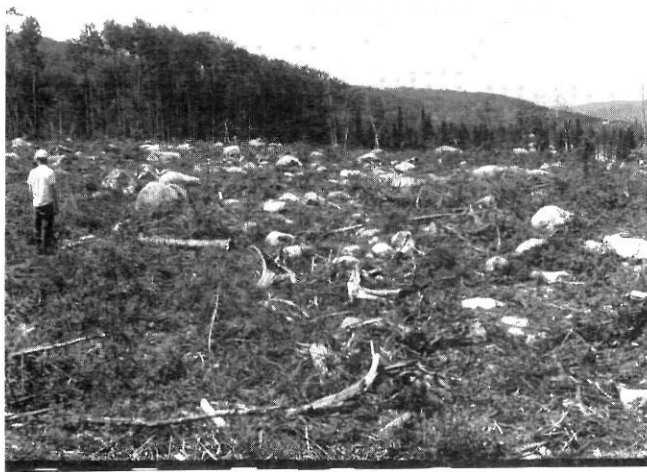
FIGURE 17. Surface d'une terrasse d'accumulation en nappe de débâcle glaciaire dans le cours supérieur de la rivière Portneuf.  
*Surface of an outburst deposit terrace in the upper Rivière Portneuf course.*

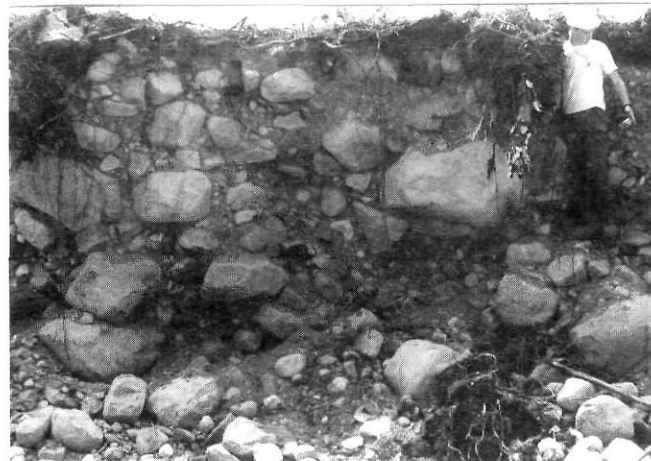
FIGURE 18. Sédiments grossiers mal triés constituant la terrasse de la figure 17.  
*Coarse, unsorted deposits forming the Figure 17 terrace.*

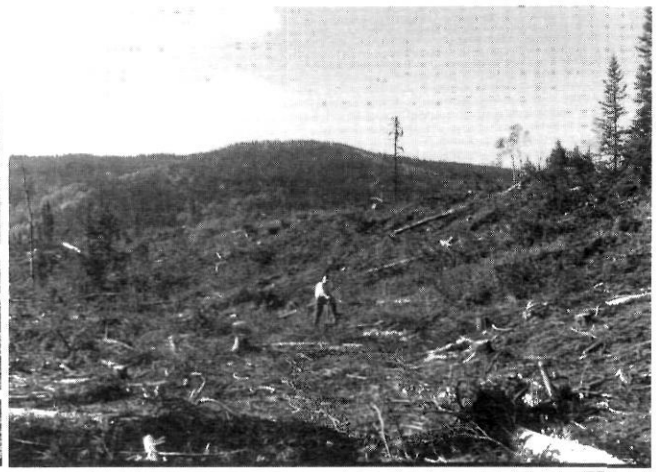
FIGURE 19. Front d'une accumulation en nappe de débâcle glaciaire. Il est perpendiculaire au sens de l'écoulement et légèrement sinueux.

*Front of an outburst deposit. It is perpendicular to flow direction and slightly sinuous.*
