La primitiva decorazione pittorica del portico di S. Lorenzo fuori le mura : osservazioni sulla tecnica

Giuseppe Basile

Istituto centrale del Restauro, Roma

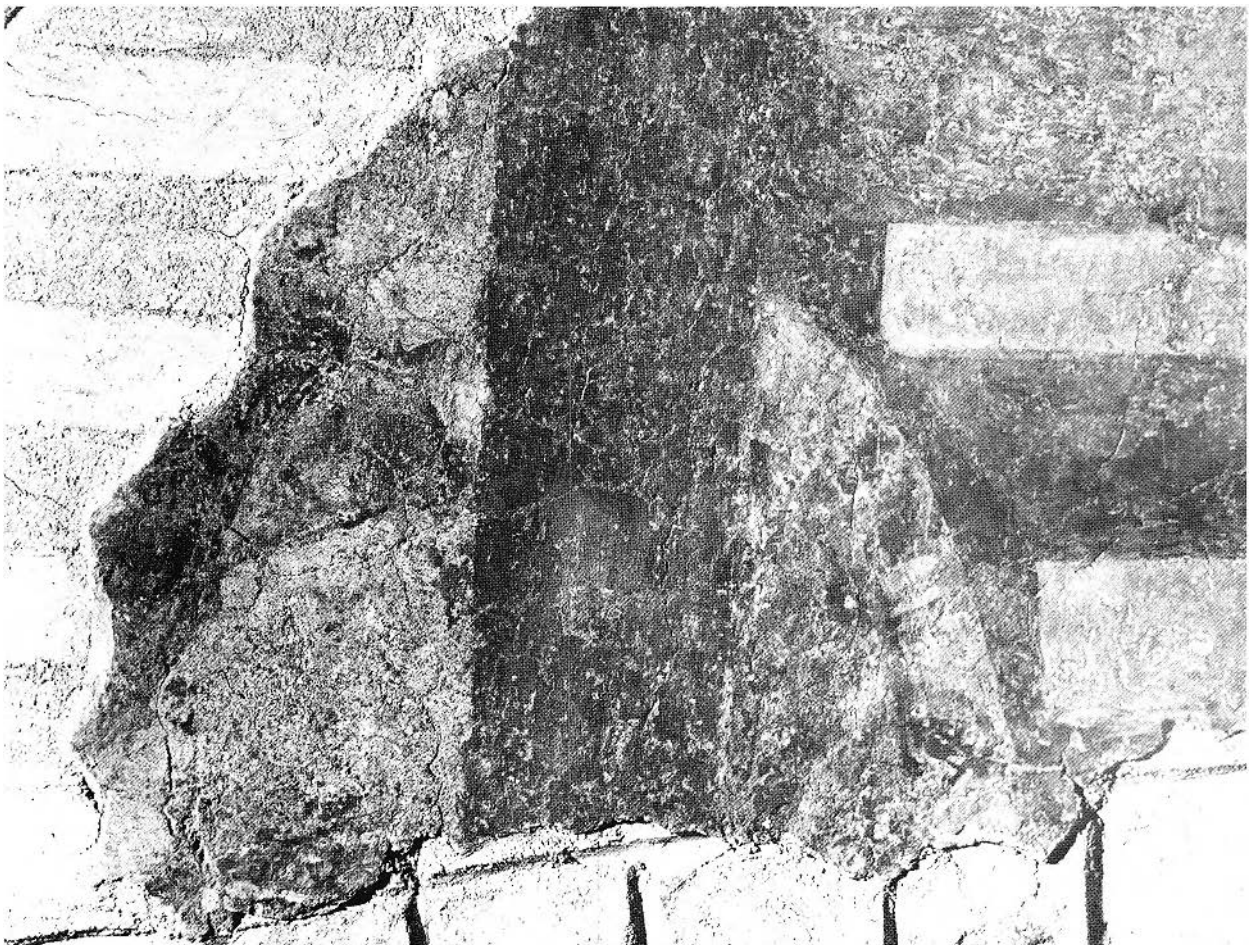
FIGURA 10. Particolare della soluzione di restauro in corrispondenza del 10-11° riquadro.

Nel primo caso si sarebbe dovuto ricoprire i frammenti della decorazione onoriana¹⁰ con un intonaco simile a quello utilizzato per le altre mancanze di intonaco già a suo tempo trattate a tinta neutra dal restauratore Zamponi; nel secondo, mantenerli in vista ricostruendone l'immagine laddove fosse pervenuta fino a noi in condizioni di incompletezza. Scelta quest'ultima soluzione, soprattutto in virtù dell'eccezionale interesse che assume – almeno allo stato attuale delle conoscenze – la decorazione onoriana¹¹, il problema più concretamente si riduceva a come far convivere le due decorazioni sovrapposte senza che i frammenti della più antica facessero aggio, perché meglio conservati, strutturalmente «ripetitivi» e dai contorni frastagliati, su quella più recente, spesso ridotta alla sole tinte di fondo; e d'altra parte restituendo alla decorazione primitiva una sua autonomia formale, col trasformare le «finestre» lasciate aperte sugli squarci causati dalla bomba in «campione» in sé apprezzabile del sistema decorativo di cui l'interno del portico era stato originariamente rivestito¹² (Fig. 6-10). Nutro la fiducia di non aver fatto peggio di chi mi ha preceduto.

12 Quanto al partito corrispondente agli elementi architettonici strutturali, sono state asportate le sorde ridipinture a tempera del restauro del 1943 e successivamente velate ad acquerello le lacune del colore e ricostituite con intonaco grigio quelle interruzioni dell'intonaco originale la cui chiusura si imponeva per motivi di ordine conservativo; l'altro partito, peraltro presente soltanto in lacune marginali rispetto ai riquadri del ciclo più tardo, è stato ricostituito completando con la medesima tecnica i frammenti delle fasce alternativamente ruvide e lisce, dopo aver smantellato le stuccature del precedente restauro.
