Numéro 168, printemps 2021

Histoire d'une renaissance

Immeuble emblématique de Montréal depuis plus d'un siècle, l'ancien magasin-entrepôt Rodier avait besoin d'interventions majeures. Grâce à l'engagement de son nouveau propriétaire et aux efforts de plusieurs acteurs, sa pérennité est désormais assurée.

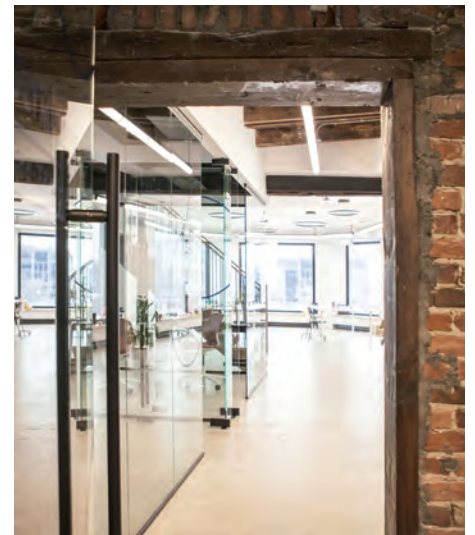
L'aménagement intérieur met en valeur les structures et les matériaux d'origine.

Finalement, les colonnes en fonte, éléments caractéristiques essentiels, sont restaurées et renforcées pour préserver leur rôle structurel. À chaque intervention, une attention toute particulière est portée aux matériaux et aux techniques de construction utilisés afin qu'ils correspondent le plus étroitement possible à ceux d'origine.
