Une résidence rurale bicentenaire : la Maison Jobin-Bédard, 1216, rue du Maine

Patrimoine bâti

par Marc Desjardins de la Société d'histoire de Charlesbourg

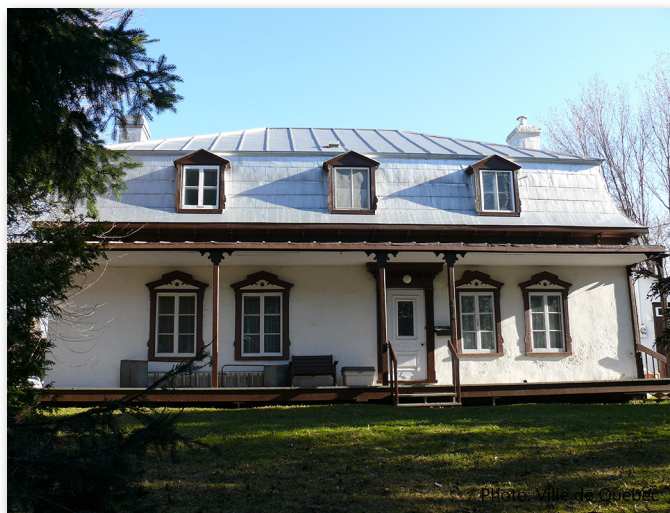
La maison Jobin de nos jours.
(Photo : Marc Desjardins)

La maison Jobin-Bédard possède une valeur d'architecture supérieure selon les critères d'évaluation municipaux. Le soubassement peu élevé, l'absence de symétrie au niveau des ouvertures du rez-de-chaussée et les épais murs de pierre peints en blanc suggèrent une construction réalisée entre le milieu du XVIII^e siècle et le tout début du XIX^e siècle; nous en ignorons la date exacte.

Cette résidence possède également une valeur d'authenticité indéniable. À l'exception de la réfection de la galerie, cette maison n'a pas subi d'autres modifications depuis l'apparition de son toit mansardé (probablement entre 1870 et 1920). Dans les années 1940, la maison possédait des garde-corps ornementés qui ont aujourd'hui disparus. Elle se présente donc presque telle qu'elle pouvait l'être au début du XX^e siècle. Elle possède toujours des fenêtres à battants à grands carreaux, son ornementation ancienne, ses portes, son revêtement de tôle traditionnelle sur le toit (à baguettes et en plaques) et sur l'auvent, et son revêtement de tôle embossée sur la cuisine d'été. Un appentis a été greffé sur la façade droite. Il pourrait s'agir d'une ancienne cuisine d'été. Les murs sont en pierre.
