# Conséquences géomorphologiques du relèvement artificiel du niveau du Lac Saint-Jean

Germain Tremblay

Volume 15, numéro 34, 1971

## CONSÉQUENCES GÉOMORPHOLOGIQUES DU RELÈVEMENT ARTIFICIEL DU NIVEAU DU LAC SAINT-JEAN <sup>1</sup>

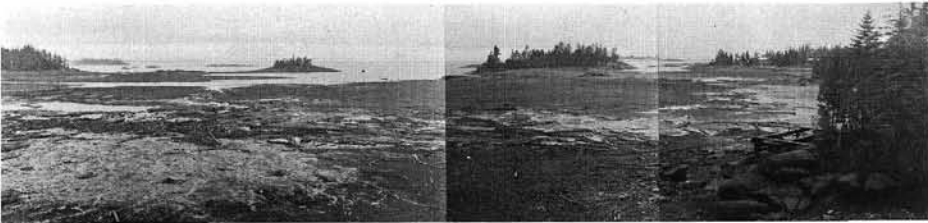
**Photo 1** Cette photographie, prise au début de mai 1969, montre une partie du fond du Lac Saint-Jean découverte au printemps alors que les eaux du lac atteignent leur plus bas niveau (partie est du lac).

Le rivage du lac subit encore d'importantes modifications, notamment le printemps et l'automne (tableau 1), saisons où les vents sont les plus forts et engendrent de fortes vagues. En mai, lorsque les apports d'eaux de fonte nivale sont peu considérables, par suite de faibles précipitations hivernales, le Lac Saint-Jean atteint son plus beau niveau (photo 1). Il peut en être de même certains automnes après un été sec.

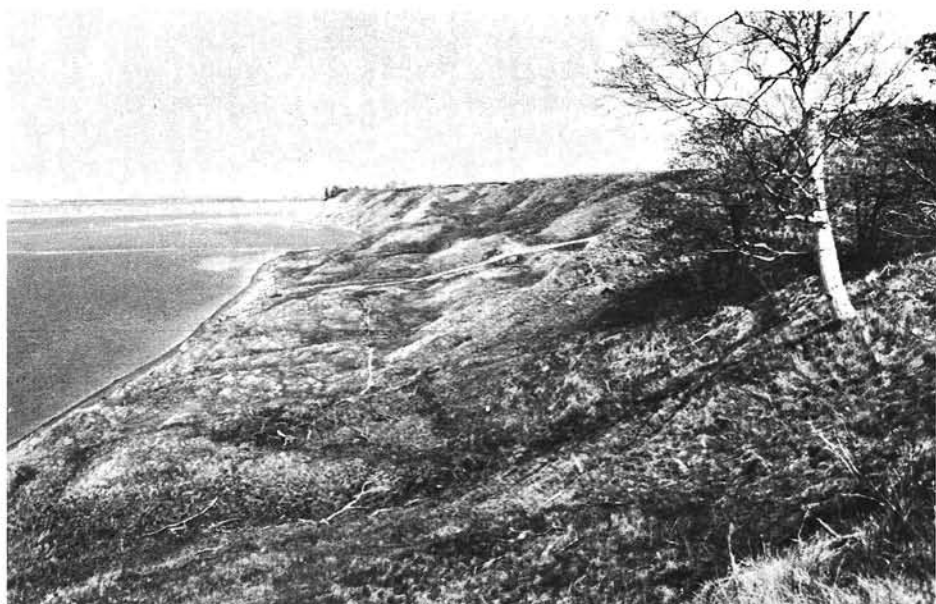
**Photo 4** *Glissements de terrains anciens dans des argiles marines le long du rivage du Lac Saint-Jean au N-E de Desbiens. Ces glissements ne sont pas très nets du fait que les vagues sapent les berges et érodent annuellement les matériaux qui ont glissé.*

leuse, on peut apercevoir plusieurs glissements de terrain (photos 2 et 3). Cette région semble d'ailleurs le domaine d'élection des glissements. À un endroit, la berge s'est effondrée (photo 4) sur une longueur de plus de 3 000 pieds (900 m) et une largeur d'environ 30 pieds (10 m). Dans ce secteur, la hauteur des berges varie de 10 à 20 pieds (3 à 6 m). De tels phénomènes se produisent annuellement dans la Grande-Décharge en avant des barrages où les cultivateurs ont vu leurs terres reculer de plusieurs dizaines de pieds (photos 9 et 10). Le travail de l'érosion littorale est d'autant plus aisé que les berges sont constituées d'argile et de sable. Les matériaux éboulés sont rapidement enlevés par l'action des vagues, les arbres entraînés au large et les falaises constamment gardées à vif (photos 8 et 9). Des îlots de terre se trouvent parfois complètement isolés des terres riveraines (photo 5). Il est extrêmement difficile d'évaluer l'importance de l'érosion littorale de 1927 à 1964 faute de documents cartographiques précis. Cependant, des photographies aériennes obliques prises quelques années seulement après le relèvement du niveau du lac, dans la Grande-Décharge, nous fournissent de précieux renseignements sur les implications géomorphologiques de son exhaussement. Ainsi, comme le montre la photo 6, l'érosion littorale avait déjà commencé, en 1927, à se manifester sur les berges argileuses dans la Grande-Décharge. Les parties blanchâtres de la photo représentent un début de sapement de la berge argileuse et de construction d'une falaise.

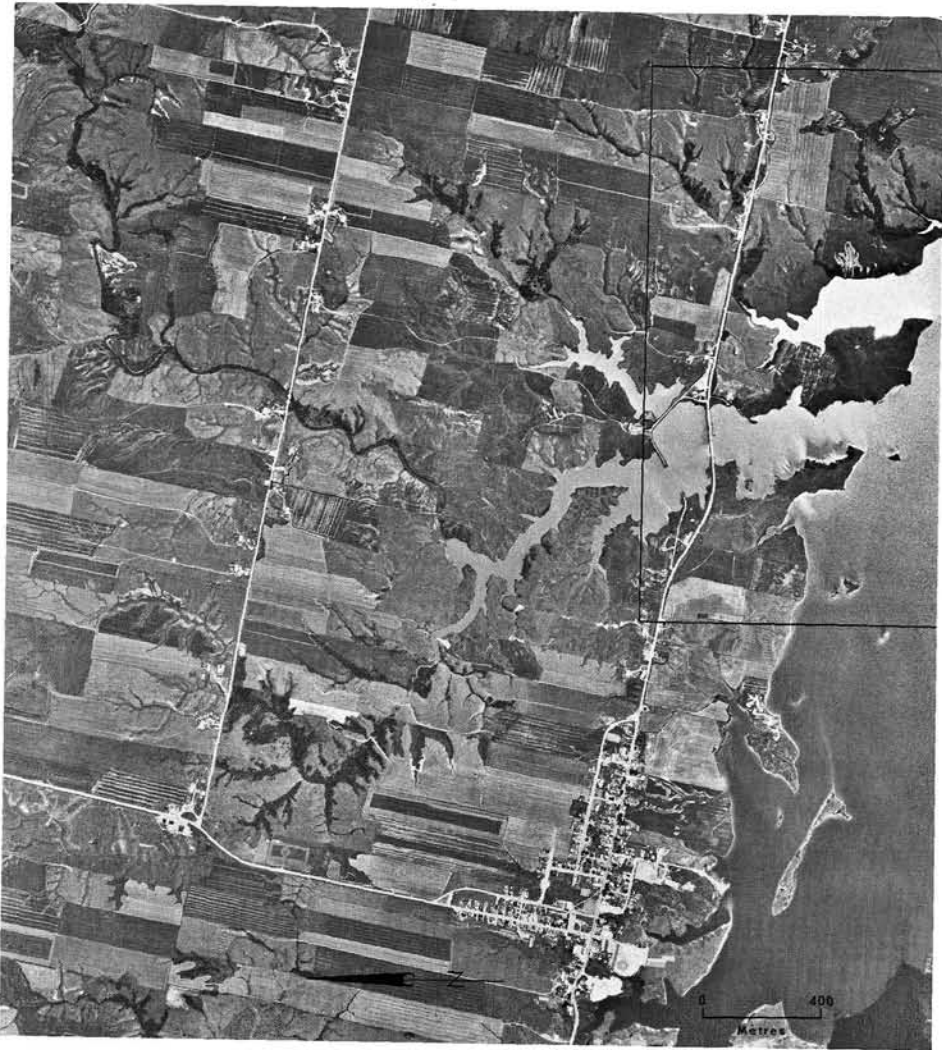
**Photo 7** *Vue aérienne verticale d'une partie de la Grande-Décharge aux environs de Saint-Cœur-de-Marie. Le rectangle représente la région couverte par la photo 6. Comparez ces deux photos.*

Si nous comparons la photo 6, prise en 1927, avec la photo 7, datant de 1964, nous remarquons que le littoral a reculé de plusieurs centaines de pieds depuis 37 ans et qu'une partie importante de terre arable a été enlevée par l'érosion littorale, celle-ci étant d'autant plus facile que nous sommes dans une région argileuse (photo 8). Des enquêtes effectuées au cours de l'été 1966 parmi les habitants de Saint-Cœur-de-Marie, accompagnées de levés détaillés de terrain et de photographies prises au sol à différentes époques,

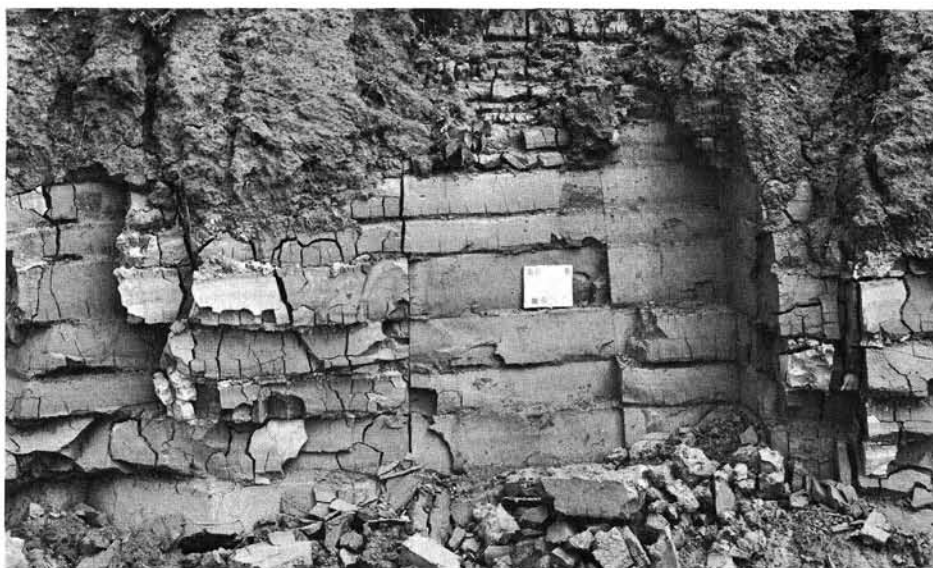
**Photo 8** Coupe verticale montrant des argiles et sables stratifiés horizontalement dans la Grande-Décharge. Sous l'action des vagues, l'argile se débite aisément et s'affaisse en paquets au pied de la falaise.

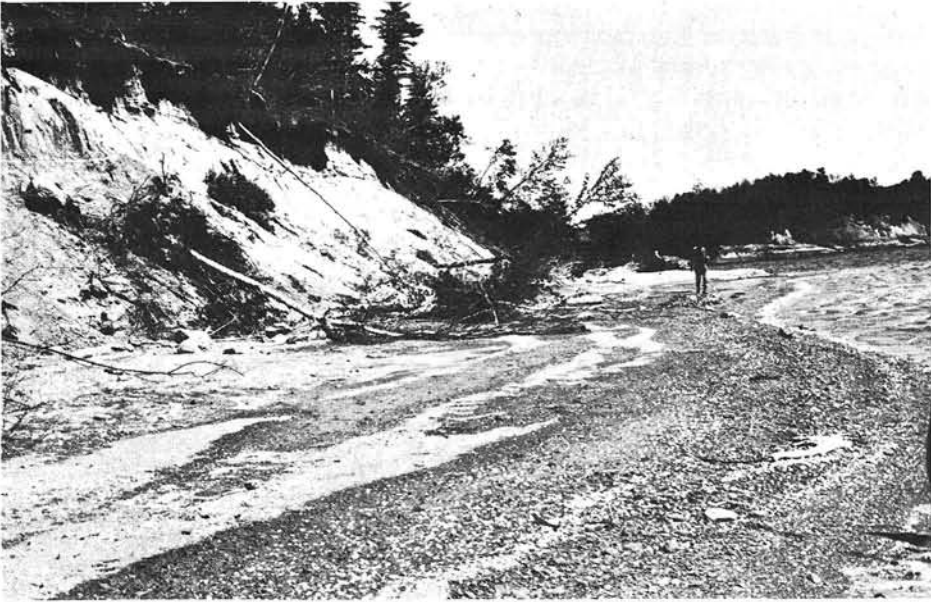
**Photo 11** *Érosion littorale dans des sables marins stratifiés horizontalement au S-E de Saint-Henri-de-Taillon (partie est du lac).*
