L'entretien des cheminées extérieures

François Varin

Numéro 22, hiver 1984

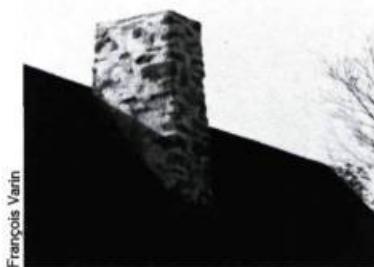
B
Les caractéristiques principales d'une souche du type XVIII^e siècle: forme conique, aucun couronnement, sans mitron.

Ce modèle est reproduit fréquemment à l'occasion de travaux effectués sur des propriétés de cette époque. (illustration B)

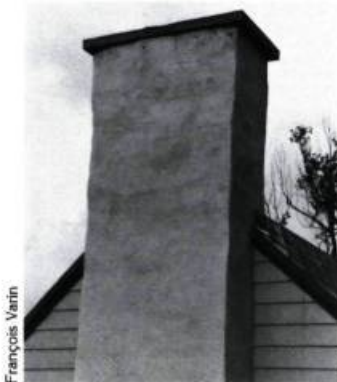
C
Cheminée typique du début du XIX^e siècle: maçonnerie crépie, couronnement de dalles de pierre.

Ces premières cheminées, sans protection efficace à leur tête, furent améliorées au fil des ans grâce à l'addition de rejets d'eau ou de dalles de couronnement. Ces dalles, installées sur l'extrémité extérieure de la cheminée, assuraient une meilleure protection contre l'infiltration d'eau tout en la défendant contre l'érosion du mortier. (illustration C)

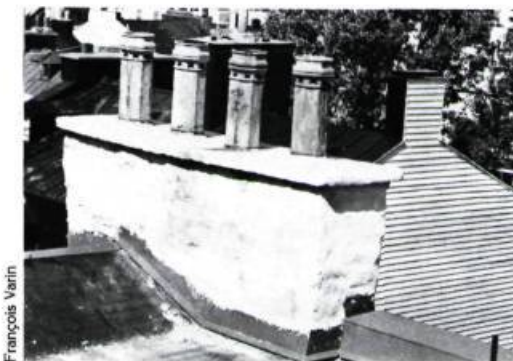
D Exemples de mitrons ouvragés de terre cuite (de grès) et parfois de fonte caractéristiques de la fin du XIX^e siècle.

Vers le milieu du XIX^e siècle, l'addition de mitrons (extrémité supérieure en brique, en pierre ou en terre cuite d'un conduit de cheminée) facilita l'entretien de la souche et en augmenta le rendement. (illustrations D)

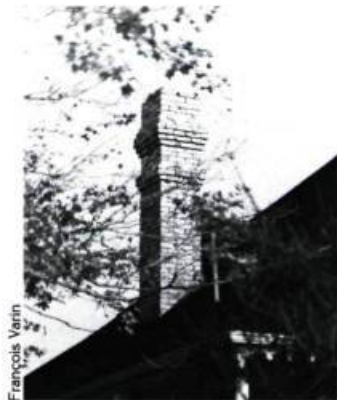
E
Cheminée modelée d'un bâtiment XIX^e siècle.

C'est ainsi qu'à la fin du XIX^e siècle, l'époque victorienne produisit des cheminées étroites et dentelées, souvent en brique, d'une élégance et d'une richesse sans précédent. (illustrations E et F)

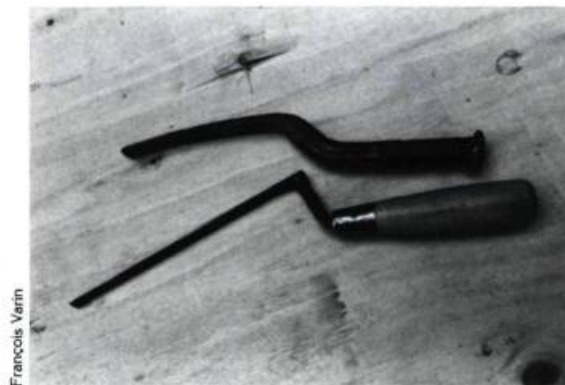
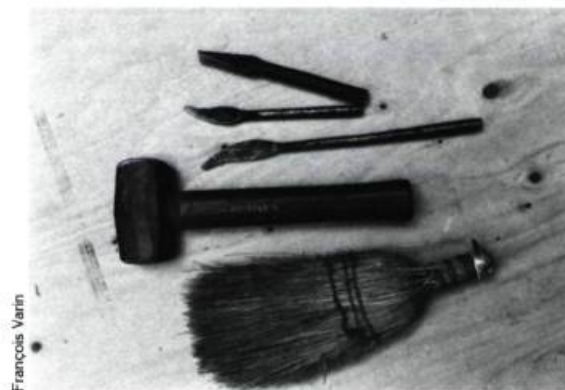
Outils typiques à utiliser pour vider et retirer les joints. La petite masse et les vide-joints de métal étroits dont on se sert pour nettoyer les joints, puis le petit balais pour dépoussiérer et préparer la surface à rejointoyer. Deux autres outils: des langues de chat utilisées pour appliquer et bien lisser le nouveau mortier dans des joints étroits.

1. Des joints dégradés peuvent être repris à peu de frais. On utilise les outils appropriés pour vider les joints du mortier lâche et on recimente ensuite à l'aide d'un bon mortier à maçonnerie. (illustrations G et H)

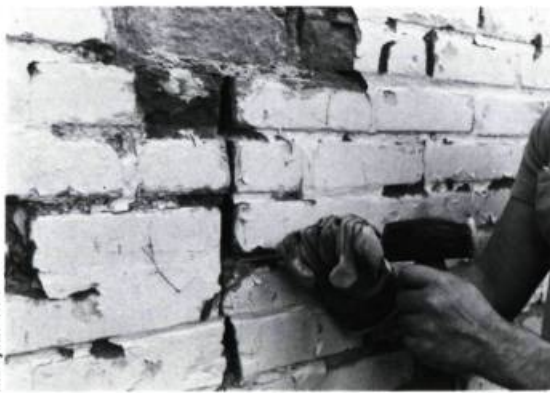
I Les joints à reprendre doivent être vidés de tout le mortier lâche et dégradé à l'aide d'outils étroits pour ne pas émêcher les arêtes de briques et élargir les joints.

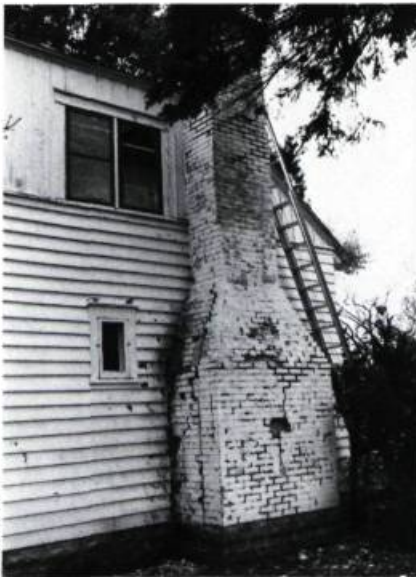
J Avant la réparation d'une cheminée. Les joints dégradés seront d'abord nettoyés au besoin. Pour éviter un assèchement prématuré, on appliquera ensuite de nouveau mortier sur la maçonnerie mouillée.
