L'entretien des cheminées extérieures

François Varin

Numéro 22, hiver 1984

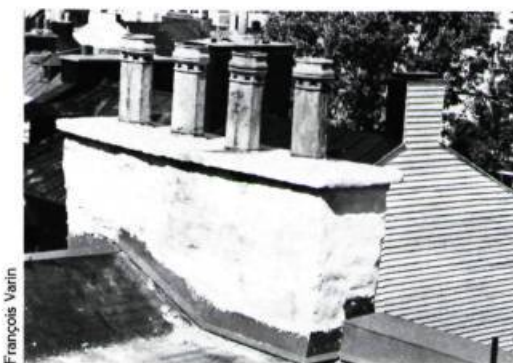
D Exemples de mitrons ouvragés de terre cuite (de grès) et parfois de fonte caractéristiques de la fin du XIX^e siècle.

Vers le milieu du XIX^e siècle, l'addition de mitrons (extrémité supérieure en brique, en pierre ou en terre cuite d'un conduit de cheminée) facilita l'entretien de la souche et en augmenta le rendement. (illustrations D)

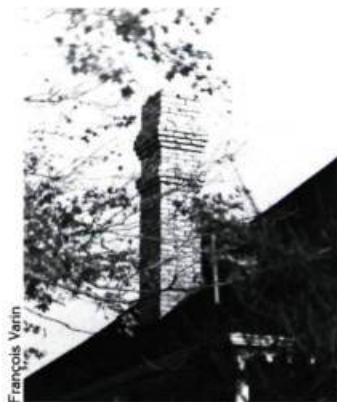
E
Cheminée modelée d'un bâtiment XIX^e siècle.

C'est ainsi qu'à la fin du XIX^e siècle, l'époque victorienne produisit des cheminées étroites et dentelées, souvent en brique, d'une élégance et d'une richesse sans précédent. (illustrations E et F)

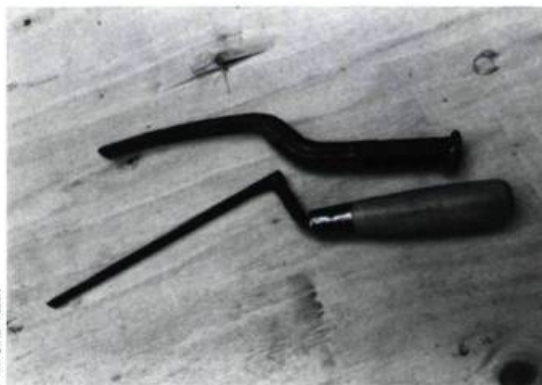
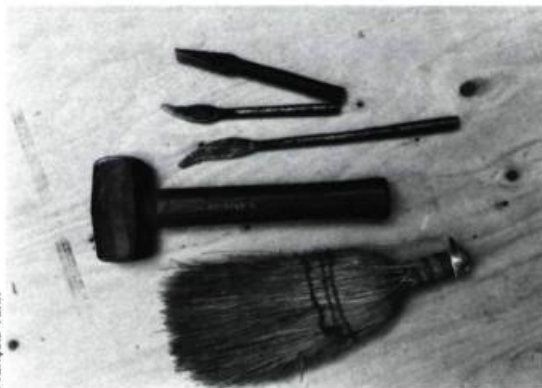
Outils typiques à utiliser pour vider et retirer les joints. La petite masse et les vide-joints de métal étroits dont on se sert pour nettoyer les joints, puis le petit balais pour dépoussiérer et préparer la surface à rejointoyer. Deux autres outils: des languettes de chat utilisées pour appliquer et bien lisser le nouveau mortier dans des joints étroits.

1. Des joints dégradés peuvent être repris à peu de frais. On utilise les outils appropriés pour vider les joints du mortier lâche et on recimente ensuite à l'aide d'un bon mortier à maçonnerie. (illustrations G et H)
