Les corniches

Le Saguenay-Lac-Saint-Jean : 150 ans
Numéro 39, printemps 1988

LES CORNICHES

Les couronnes des édifices.

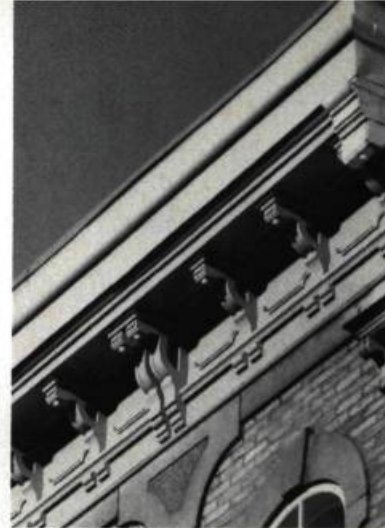
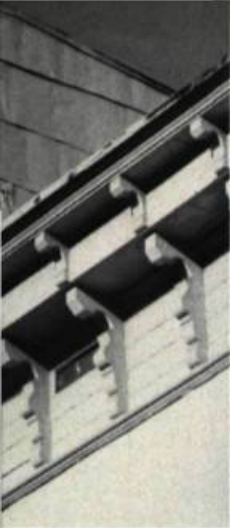
De fabrication artisanale, les corniches en bois doivent être démontées et réparées en atelier. (photo: B. Ostiguy)

Les corniches en bois sont formées de plusieurs pièces clouées ensemble. On répare les éléments plus difficiles à reproduire. On les démonte éventuellement pour travailler en atelier. Dans la plupart des cas, on remplace simplement les planches endommagées en démantelant la corniche sans abîmer les autres composantes.

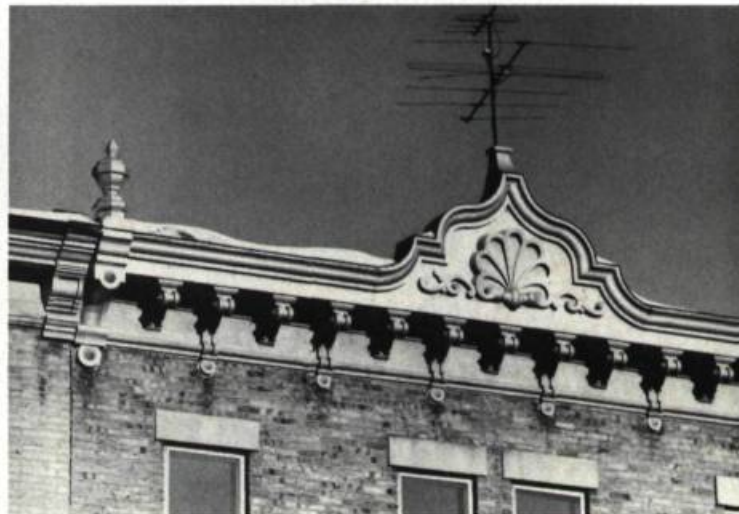
Dans le cas d'un bâtiment à toit plat, la corniche protège les parties sous-jacentes des intempéries et est souvent le seul élément ornemental de la façade. (photo: B. Ostiguy)

Sur les bâtiments à toit plat, le drainage se fait par le centre ou l'arrière du bâtiment. Les corniches ne sont donc pas directement touchées par les problèmes de couverture sinon par des infiltrations dans le mur. Cependant, leurs surfaces horizontales laissent pénétrer l'eau si le métal rouille, si les solins sont mal fixés ou percés par des clous. Ces surfaces doivent être d'autant plus étanches que la corniche couvre souvent le parapet de la toiture. L'eau peut détériorer les attaches; les corniches de métal sont parfois même arrachées par le vent.
