Le chemin de croix d'une restauration

LE CHEMIN DE CROIX D'UNE RESTAURATION

Non loin du lac Saint-Jean se trouve l'Ermitage Saint-Antoine de Lac-Bouchette, un site magnifique où les pèlerins vont se recueillir en pleine nature. Pour accueillir leurs dévotions, un chemin de croix de pierre et de béton, érigé au début du XX^e siècle, a récemment été ressuscité sous les bonnes œuvres du Centre de conservation du Québec.

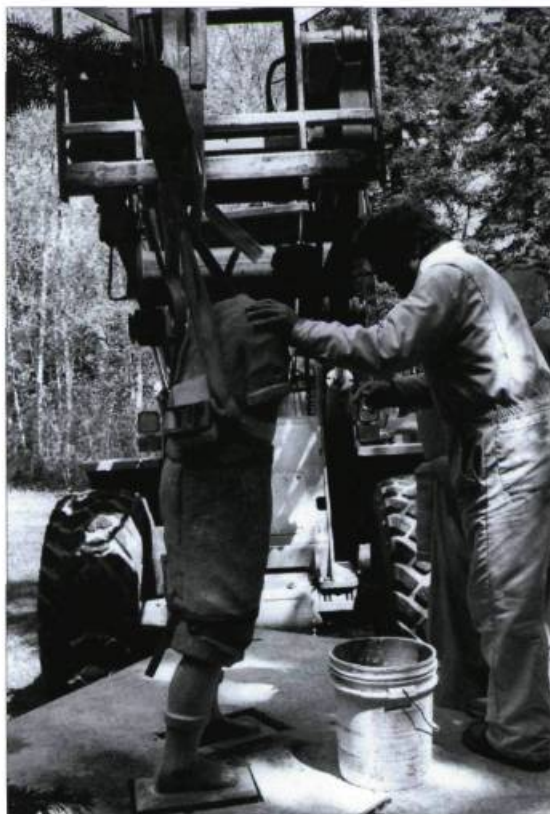
La réinstallation des personnages s'est faite à l'aide de machinerie lourde, chaque statue pesant plus de 300 kilos.

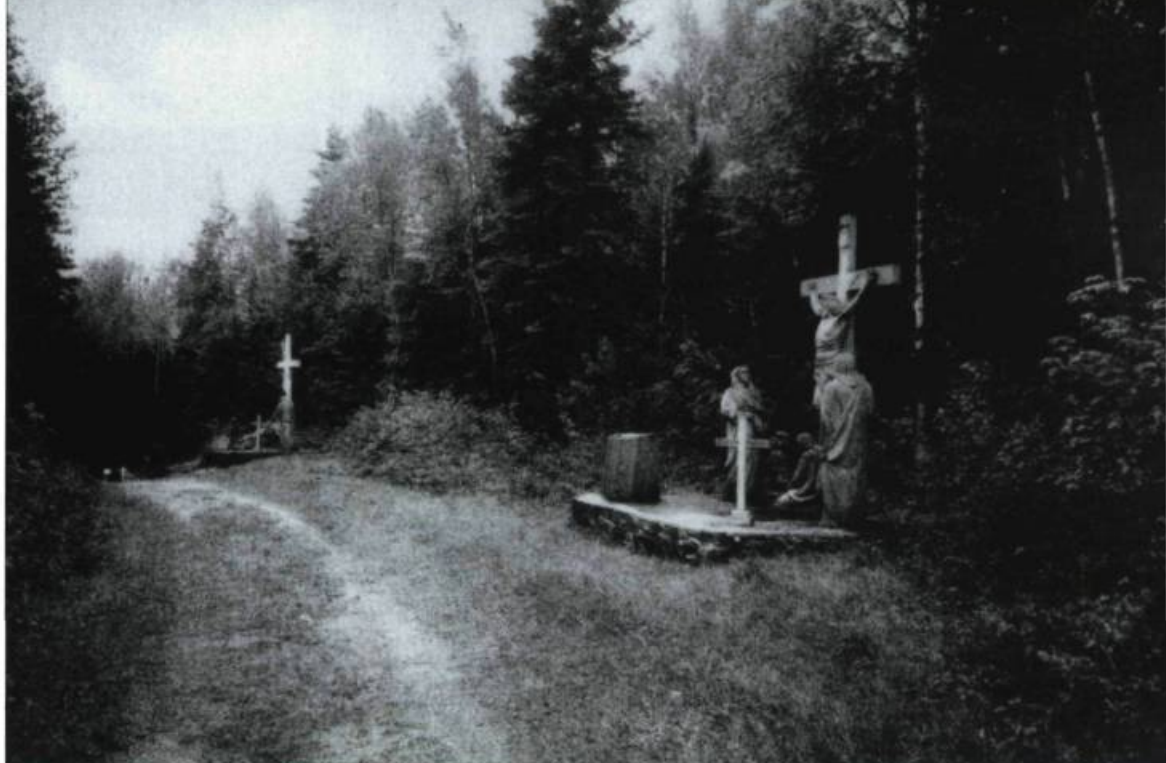
Le chemin de croix tel qu'il était dans les années 1930.
