### Le chemin de croix d'une restauration

## LE CHEMIN DE CROIX D'UNE RESTAURATION

*Non loin du lac Saint-Jean se trouve l'Ermitage Saint-Antoine de Lac-Bouchette, un site magnifique où les pèlerins vont se recueillir en pleine nature. Pour accueillir leurs dévotions, un chemin de croix de pierre et de béton, érigé au début du XX<sup>e</sup> siècle, a récemment été ressuscité sous les bonnes œuvres du Centre de conservation du Québec.*

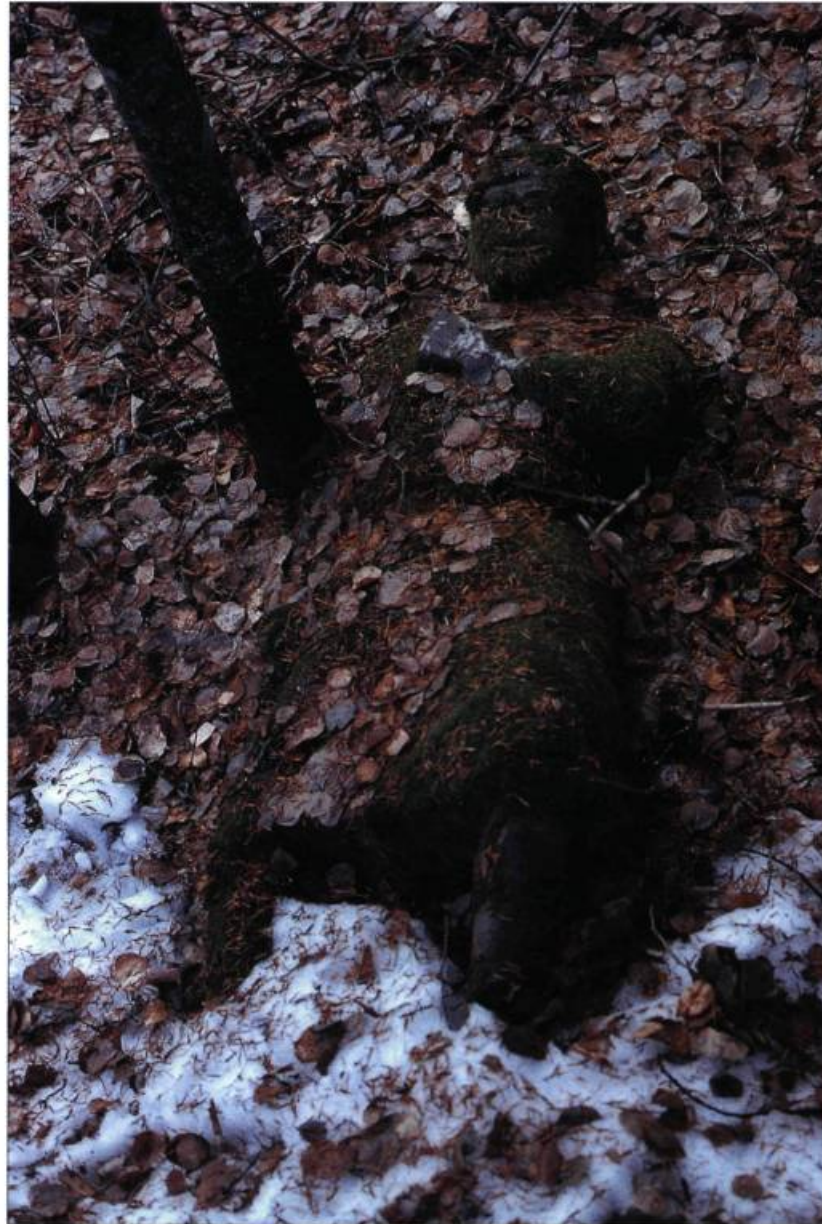
Créé à partir de 1917, le chemin de croix de l'Ermitage Saint-Antoine a subi au cours des ans les outrages du temps. Ici, un personnage en pierre était trouvé derrière une station.

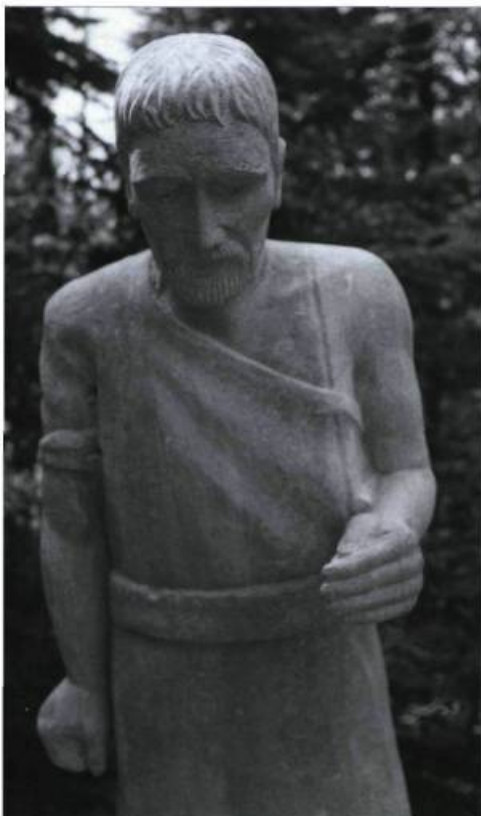
*Le CCQ a fait appel au sculpteur Gilles Miguel pour remplacer les éléments disparus sur plusieurs personnages. Les bras et la tête de cette statue ont été refaits.*

Le sculpteur Gilles Miguel a été chargé de refaire les éléments disparus. À partir des photographies anciennes conservées par l'ermitage et des moulages réalisés sur les personnages complets, le sculpteur a pu refaire les membres disparus des statues. Le même

type de pierre, du calcaire de Saint-Marc-des-Carières, a été utilisé pour refaire les nouveaux membres. Dans certains cas, un mortier de chaux a permis de refaire les petites parties de pierre manquantes. Les assemblages ont été réalisés à l'aide de tiges d'acier inoxydable filetées et boulonnées à l'intérieur de la pierre. De plus, un système d'ancrage avec des tiges filetées à l'intérieur des jambes a été installé pour maintenir les personnages sur leur socle de béton. La remise en place des sculptures de plus de 300 kilos n'a pas été facile. Impossible d'installer des échafaudages en raison de la dénivellation importante du terrain et de la présence d'arbres proches. Les personnages ont donc été amenés sur place et installés avec de la machinerie lourde, qui a été manœuvrée avec finesse par un employé de l'ermitage. L'emplacement de chaque personnage a été déterminé à partir des photographies anciennes. Par ailleurs, un système de renfort a été ajouté derrière les soldats en raison de la petite taille de leurs jambes. En effet, lorsqu'un sculpteur taille un personnage en pierre, les jambes sont toujours renforcées d'une masse de pierre

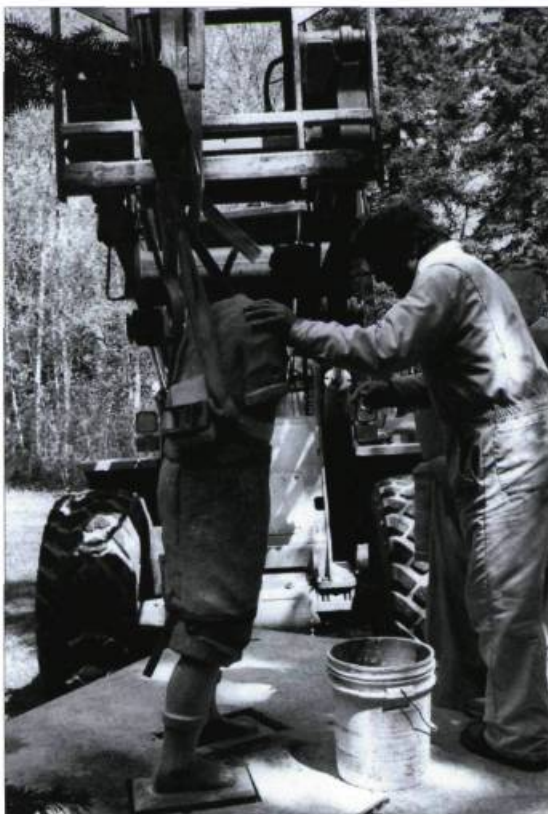
*La réinstallation des personnages s'est faite à l'aide de machinerie lourde, chaque statue pesant plus de 300 kilos.*

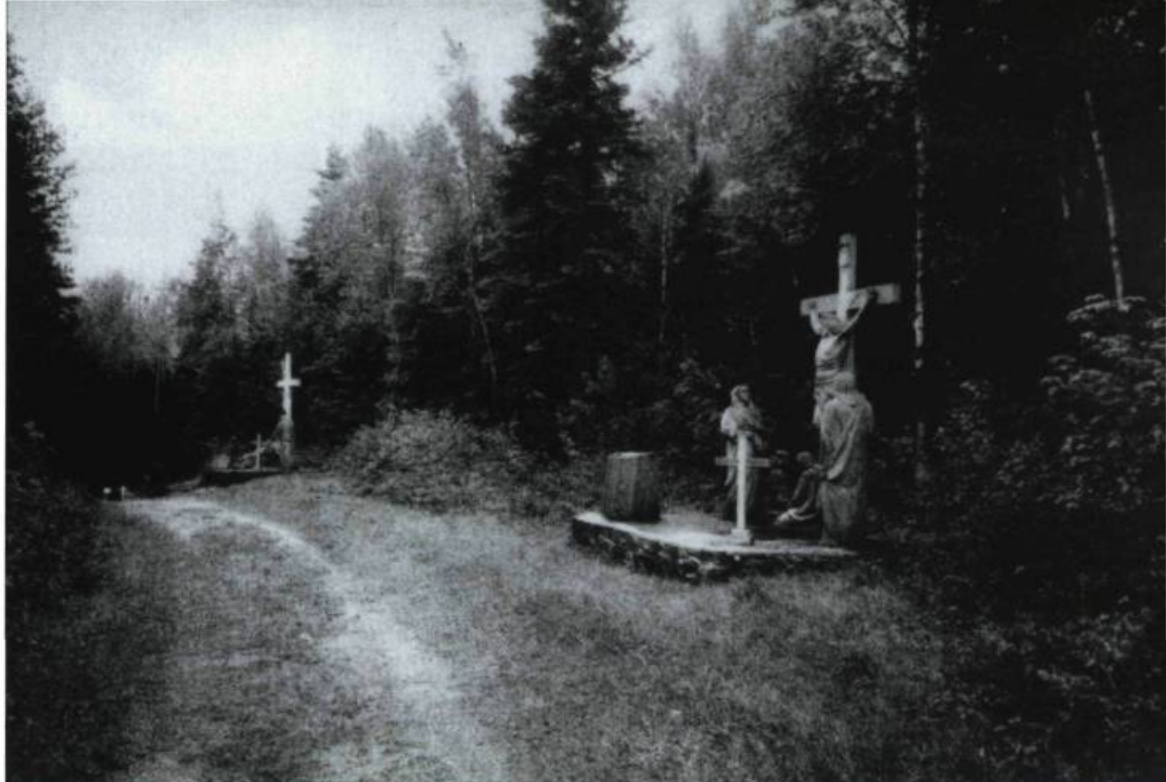
*Le chemin de croix tel qu'il était dans les années 1930.*
