## Don d'organes entre objets

# Don d'organes entre objets

Après avoir trié le grain pendant des décennies, un moulin à vanner a eu droit à une restauration minutieuse. Il s'est même fait greffer quelques pièces d'un de ses semblables.

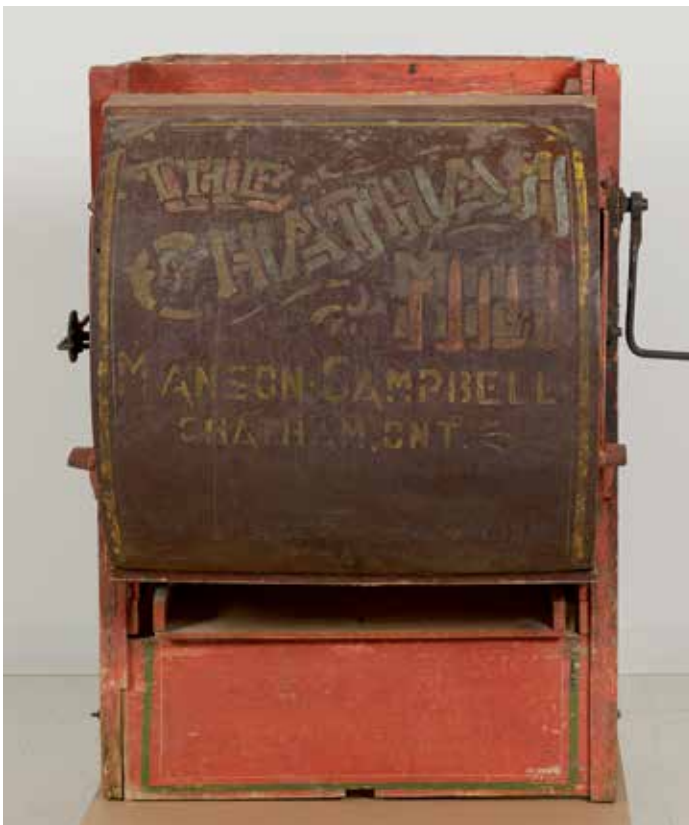
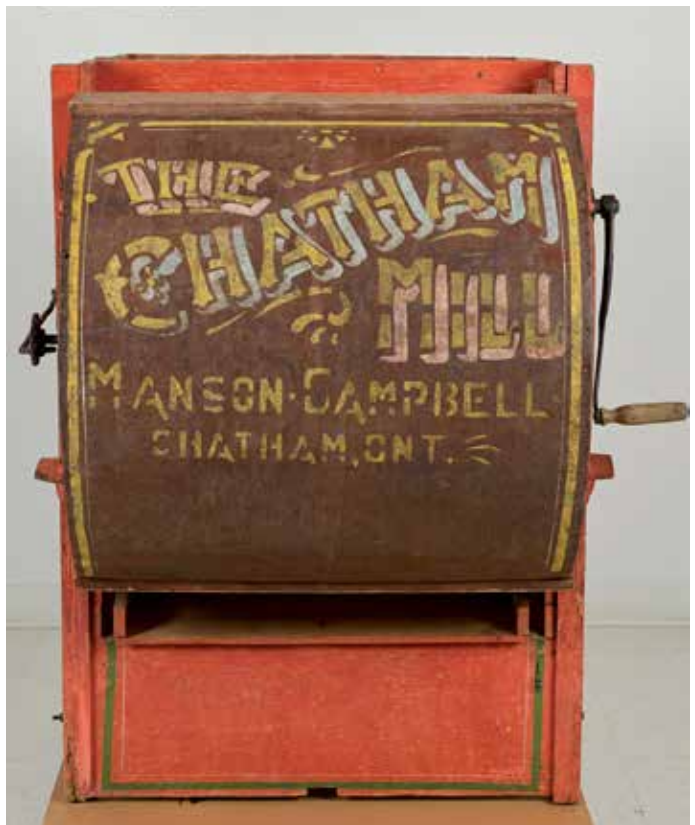
À son arrivée dans les locaux du CCQ, la vanneuse montrait des signes évidents d'utilisation prolongée, dont une usure généralisée et une épaisse couche de poussière et de débris nichée à l'intérieur de l'appareil. Un mélange de terre et de poussière s'était aussi déposé sur les surfaces extérieures. Ce voile grisâtre obscurcissait le fini peint au point de rendre difficile la lecture des inscriptions.

Cage du ventilateur avant et après le traitement. Cet élément en métal peint porte le nom de l'appareil, de son fabricant et de son lieu d'origine : « The Chatham Mill — Manson Campbell — Chatham, Ont. ».

Les restaurateurs ont d'abord réalisé des tests et conclu qu'un nettoyage délicat, combiné à des retouches discrètes, permettrait de rendre les inscriptions plus lisibles sans refaire la peinture. Cette approche respecte l'éthique de la restauration.

Les restaurateurs ont ensuite nettoyé consciencieusement la peinture, ce qui a restitué l'éclat d'origine du fini ancien. Ils ont retouché minimalement les zones usées et effacées afin de redonner sa clarté à l'ornementation peinte, ainsi qu'aux inscriptions situées sur la cage en tôle du ventilateur.

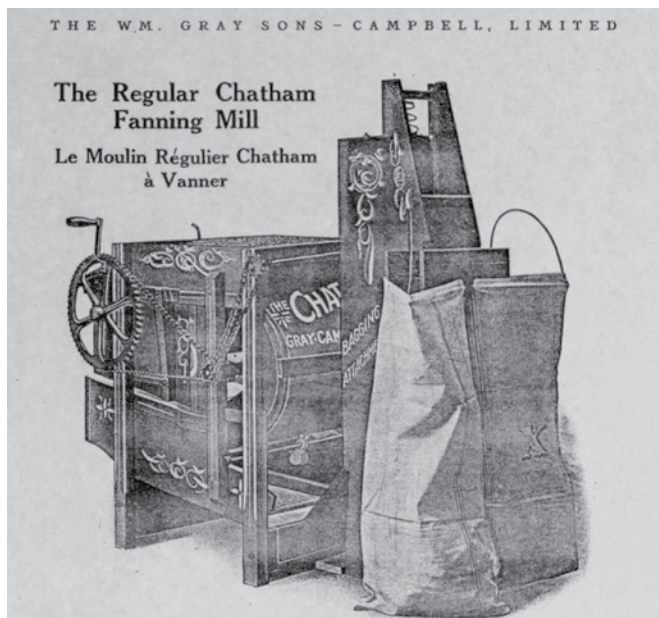
De l'équipement optionnel est proposé par le fabricant, notamment une poulie pouvant remplacer la manivelle. Un tel accessoire permet de recourir à une autre force motrice, par l'utilisation d'une trépineuse mue par un cheval, par exemple. On offre également une ensacheuse à grains permettant d'automatiser la dernière étape de la production.

Sur cette gravure publicitaire, on voit le moulin à vanner Chatham combiné à l'ensacheuse optionnelle.

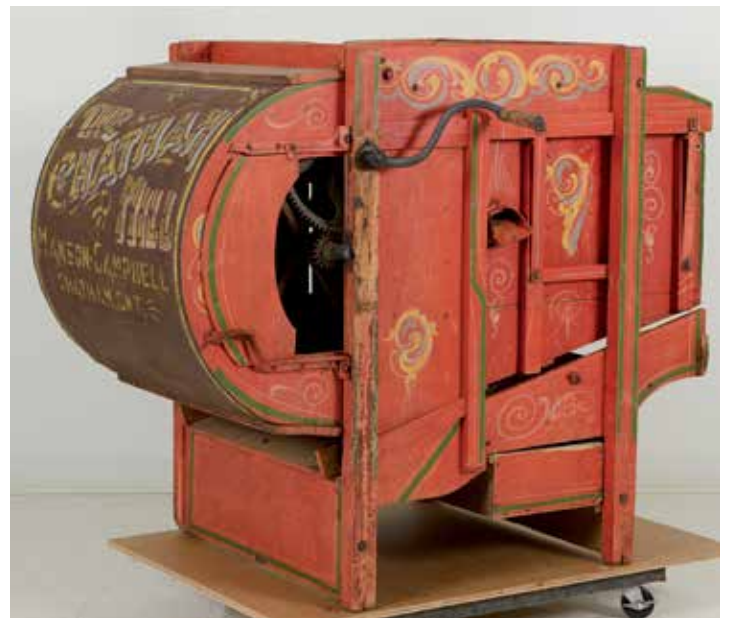
L'intervention du CCQ a permis de redonner leur lustre d'antan aux lignes et aux volutes du décor peint du moulin à vanner Chatham, qui met en valeur les designs nommés Pinstriping et Scrollwork.

Les spécialistes du CCQ ont également corrigé tous les bris de la structure de bois. Comme c'est souvent le cas en restauration, ils ont utilisé une colle animale entièrement réversible pour réparer les fissures et faire tenir les greffes de bois. Après cela, ils ont effectué des retouches afin d'intégrer visuellement le bois neuf.
