## De l'autel à l'hôtel

Numéro 166, automne 2020

Mélissa Mars, designer spécialisée en patrimoine, a sillonné l'Amérique du Sud à vélo à la recherche d'intérieurs anciens. À Cusco, au Pérou, elle a découvert un bâti religieux mariant les cultures et les époques.

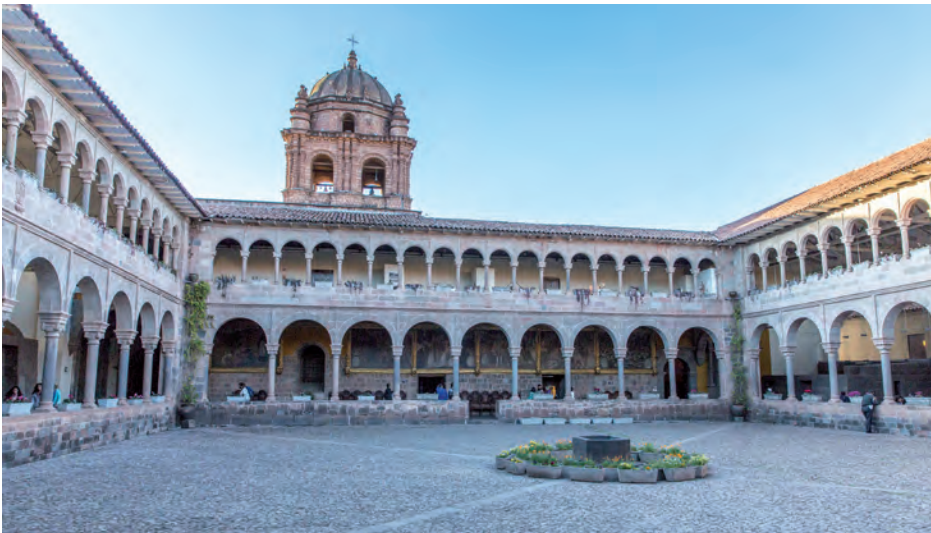
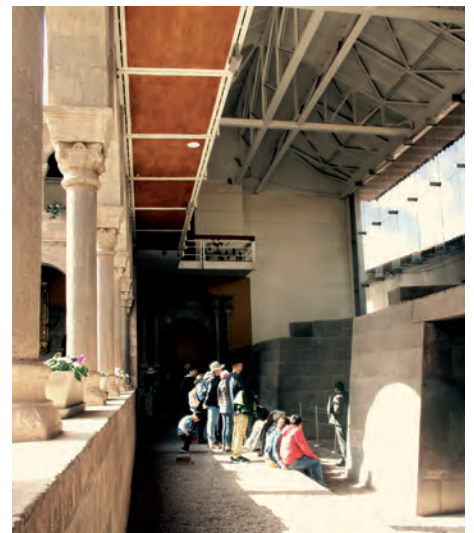
À Cusco, la réhabilitation du couvent Santo Domingo s'avère une belle réussite. À gauche, le patio représente bien l'architecture coloniale hispanique du bâtiment. À droite, des vestiges incas côtoient des colonnes, arches de pierre et chapiteaux coloniaux ainsi qu'une toiture métallique datant de la transformation du lieu en musée.

Après des fouilles archéologiques, la réhabilitation du couvent Santo Domingo est rapidement entreprise. Le majestueux édifice, dévasté en 1950, dévoile dans ses parties en ruines des murs incas incroyablement bien conservés. Afin de les mettre en valeur, le projet prévoit d'ajouter un complexe culturel aux espaces consacrés aux activités religieuses. Ainsi, l'église est restaurée, avec ses trois nefs et ses décorations en *azulejos*, des carreaux de faïence importés de Séville. Le monastère accueille quant à lui une zone conventuelle privée, une bibliothèque universitaire ainsi qu'un musée d'art religieux et contemporain où sont exposés les vestiges incas et coloniaux. Les murs cyclopéens, composés d'énormes pierres taillées et parfaitement imbriquées, côtoient dans un mé-

lange harmonieux des plafonds à caissons richement ornés et des passerelles métalliques. Le maillage des différentes couches historiques fait de ce projet de réhabilitation l'un des plus aboutis de Cusco.
