Numéro 54, été 1998

# ACCIDENTS FERROVIAIRES AU QUÉBEC

PAR JEAN-PAUL VIAUD

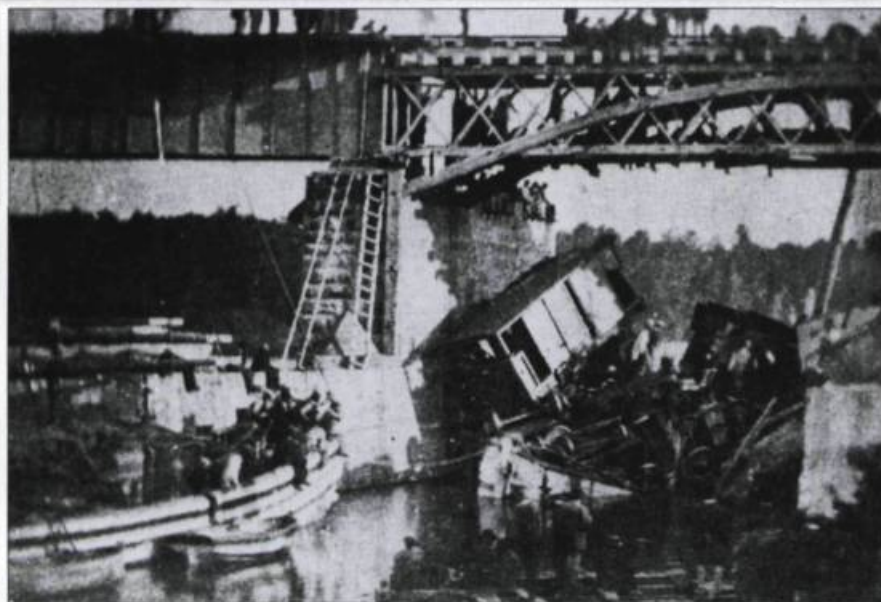
**CHUTE PROVOQUÉE PAR  
OUVERTURE D'UN PONT ET  
NON-RESPECT DES SIGNAUX**

Un train comprenant une locomotive du Grand Tronc et treize voitures en bois transportant essentiellement 500 immigrants allemands et norvégiens, plonge dans la rivière Richelieu

au passage d'un pont-levis ouvert pour laisser passer un convoi de barges. L'enquête a clairement démontré que le mécanicien n'a pas respecté la signalisation qui indiquait que le pont était ouvert. N'ayant pas ralenti et ne disposant pas encore du fameux système de freinage qu'inventera un peu plus tard l'américain Westinghouse, il fonce à vive allure, puis tente de s'arrêter mais trop tard. Bien qu'il ne su-

Seule photographie connue de l'accident, prise environ 48 heures plus tard. La barge qui passait sous le pont a été écrasée par le convoi, mais miraculeusement le capitaine put sauver sa femme et ses enfants avant de se lancer à la rescousse des victimes du train. (Archives de l'Association canadienne d'histoire ferroviaire).

bit lui-même que des blessures mineures, 99 personnes périrent dans l'enchevêtrement des voitures, empilées les unes sur les autres, la plupart par noyade. Cet accident, qui est le plus meurtrier à être survenu au Canada, n'a fait l'objet de d'une faible publicité à l'époque. Les raisons en étaient multiples : la guerre de sécession américaine relativisait les pertes de vies humaines, les victimes étaient des inconnus fraîchement débarqués (un peu à l'instar des passagers de troisième classe sur le *Titanic*), et finalement, c'était l'époque du capitalisme sauvage, n'ayant que peu ou pas d'intérêt pour la sécurité et la santé du public. Le bilan final de la tragédie sera augmenté à 100 lorsqu'un passager d'un train passant près du lieu de l'accident quelque temps plus tard sera décapité alors qu'il sortait sa tête pour examiner les débris encore présents.

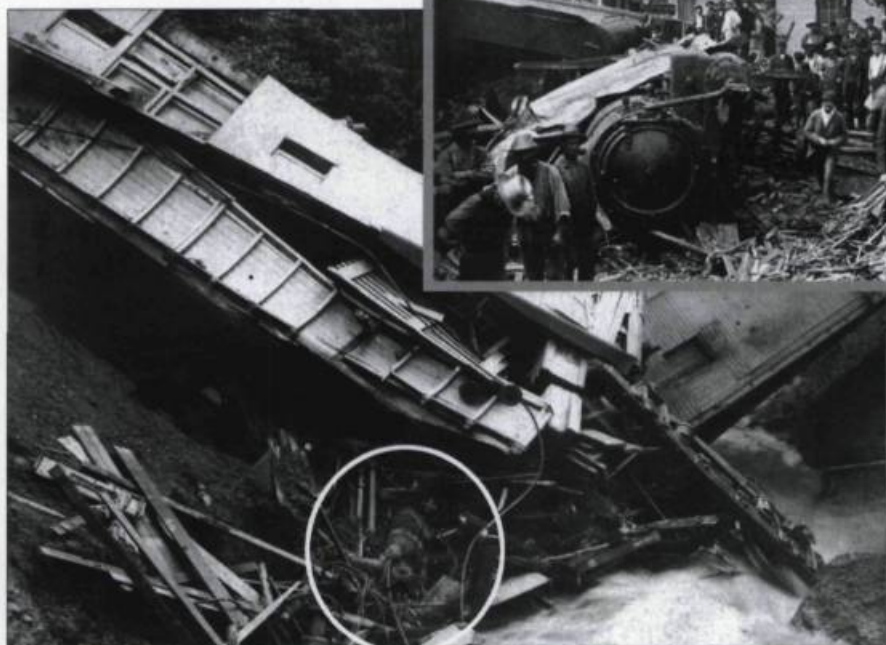
Accident de 1905 ; vue des voitures de marchandises détruites dans le fossé. On notera la position du chauffeur dont le corps est identifié sur la photographie d'époque. (Fonds B. Wilkinson. Archives de l'Association canadienne d'histoire ferroviaire).

(En médaillon) Accident de 1895 ; les curieux s'assemblent pour examiner la locomotive renversée dans la rue. (Photographie tirée de : *A Railwayman Scrapbook*, prêté par A. Leeson ; parue dans *The Railway Game* de J. Lukasiewicz, p. 190).

Une collision par l'arrière, deux sections d'un même train du Grand Tronc, provoque la mort de treize personnes, dont le mécanicien et le chauffeur. L'enquête démontrera que l'équipe de conduite n'avait pas respecté les consignes et les signaux, et on lui attribuera la responsabilité de l'accident. Les onze autres victimes sont des pèlerins allant à Sainte-Anne-de-Beaupré. Lévis sera le théâtre de plusieurs accidents ferroviaires d'importance, en particulier celui de juillet 1905, dix ans plus tard, lorsqu'un gigantesque déraillement d'un train de marchandises du Grand Tronc occasionna la mort des deux hommes de l'équipe de conduite.

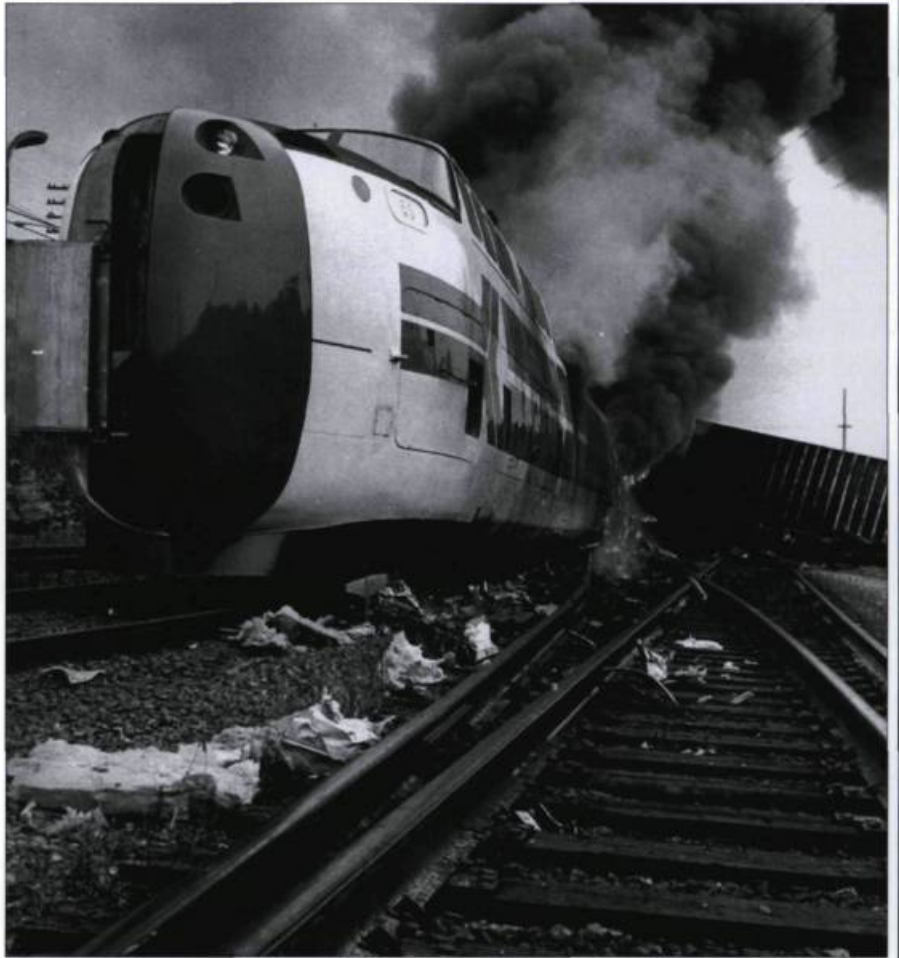
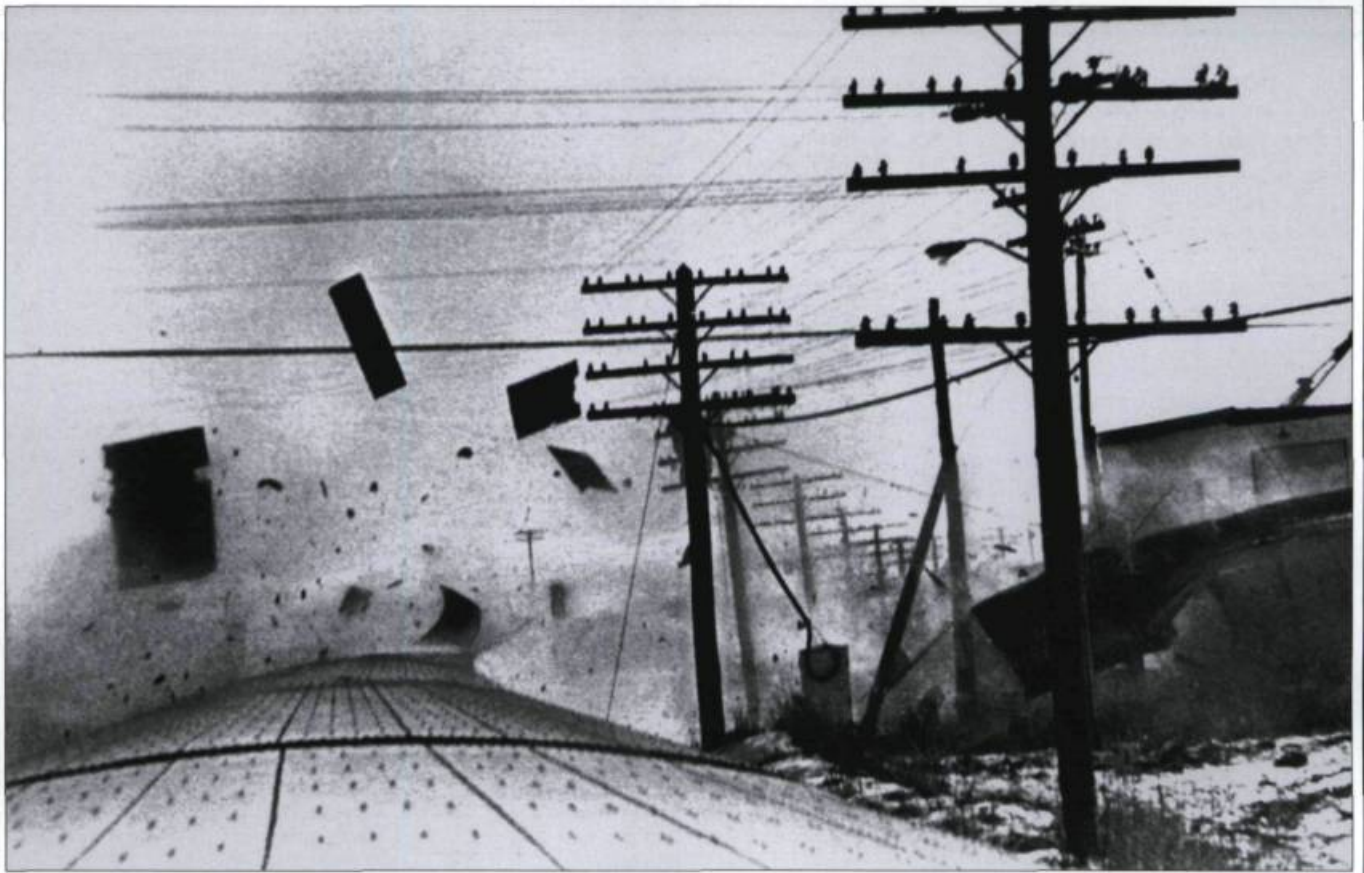
## COLLISION À UN PASSAGE À NIVEAU

Le lendemain de son entrée en service, le fameux turbotrain du CN, loué de Pratt & Whitney, percute un fardier à un passage à niveau. Accident classique qui ne fit heureusement pas de victimes à bord du train. Le turbotrain, tentative du CN de relancer le service passager à haute vitesse sur l'un des couloirs les plus achalandés du Canada, sera la source d'un grand nombre de problèmes qui aboutiront à trois retraits de service, le dernier étant définitif, en 1979. Signalons qu'il s'agit de la seule tentative de Pratt & Whitney sur le marché du matériel ferroviaire.

Photo à droite : Juillet 1973, un autre turbotrain testé pour Amtrack, sur la ligne du CN : collision et incendie. Une erreur humaine, plus précisément un non-respect de la table horaire, provoque la collision. Le turbotrain est complètement détruit par le feu. (Archives de l'Association canadienne d'histoire ferroviaire).

En bas : Cette étonnante photographie a été prise par Ernie Lee alors qu'il voyageait à bord du turbotrain dans la voiture dôme. (Ernie Lee, London Free Press).

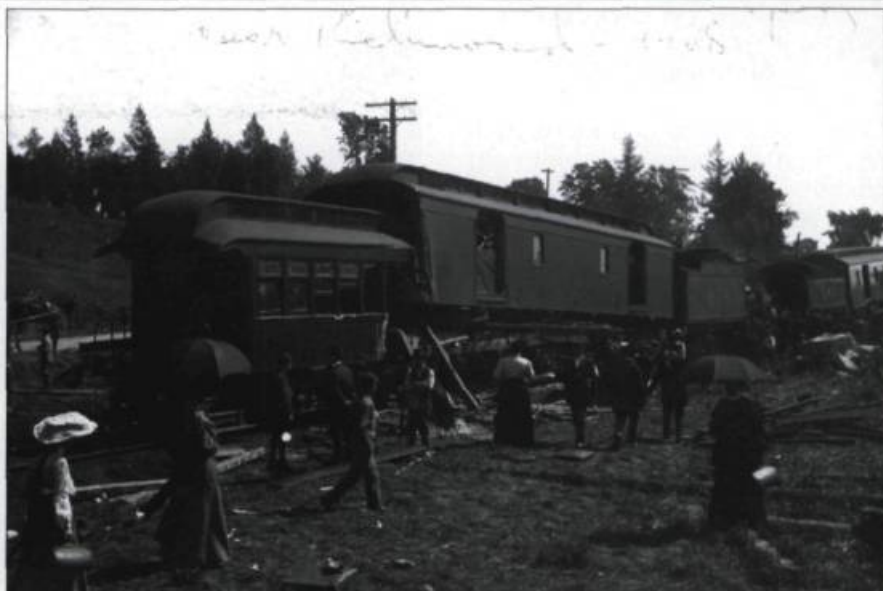
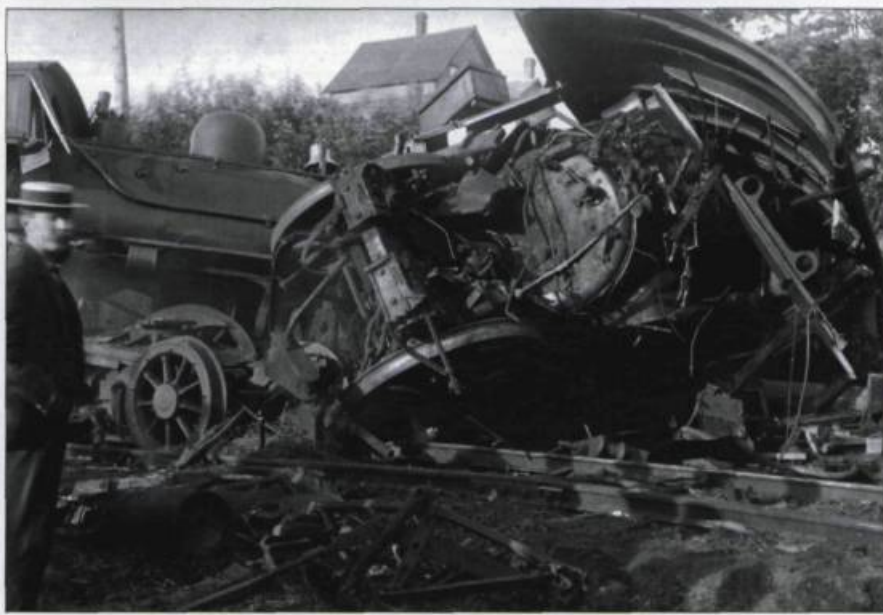
**FACE À FACE MORTEL:  
NON-RESPECT DE LA RÈGLE  
DE PRÉSÉANCE**

Deux trains du Grand Tronc se frappent face à face parce qu'un des deux trains, qui devait se ranger sur la voie d'attente pour laisser passer le train ayant préséance est resté sur la voie principale. Les équipes de conduite sont tuées ainsi qu'un grand nombre de passagers. Les voitures en bois poursuivent leur lancée et se télescopent.

Cette photo remarquable présente clairement le danger des voitures en bois. Lors d'un freinage brusque, et en particulier lors d'une collision, les voitures ne se plient pas en accordéon comme elles le feraient aujourd'hui. La dernière voiture percute les précédentes et, comme ici, les traverse de part en part, tuant tous les passagers.

Carcasses des locomotives 879 et 541.

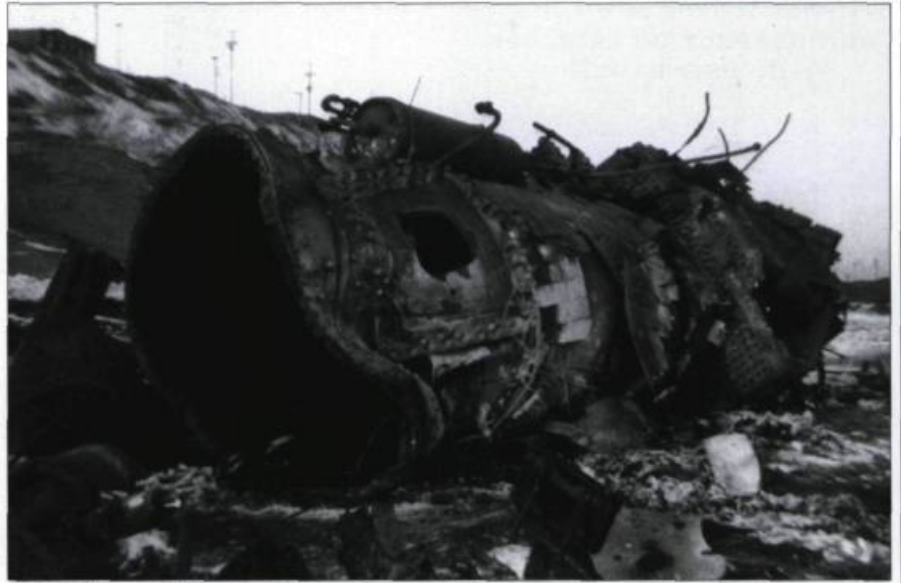
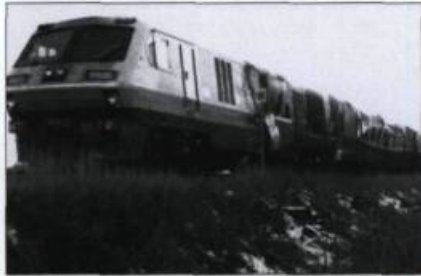
## EXPLOSION DE CHAUDIÈRE

Cette locomotive du Delaware & Hudson vient de connaître une fin qui attend toute machine dont la chaudière est défectueuse. Dans une telle chaudière, 60 livres de pression équivalent à un kilo d'explosif. Tant que les parois sont en bon état, aucun problème. La chaudière qui pèse plus de 100 tonnes a été projetée à plus de 100 pieds. L'équipe de conduite a été décapitée par l'explosion. On notera que le tender a survécu, ainsi que le châssis de la locomotive. C'est pour servir de tampon que, dès les débuts du chemin de fer, on place une voiture à bagage entre la locomotive et la première voiture passager.

La chaudière retombée 100 pieds plus loin.  
(Fonds Toohy, Archives de l'Association canadienne d'histoire ferroviaire).

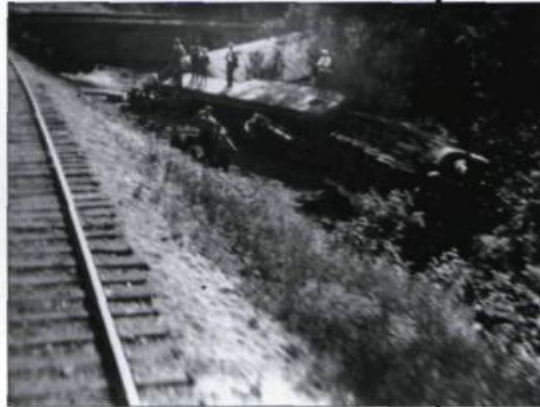
## SABOTAGE

Le sabotage reste hélas une des causes importantes d'accidents. Un aiguillage bloqué, ou une barre de fer placée obliquement sur la voie, comme ce fut le cas ici, suffit pour provoquer une tragédie. Le train rapide reliant Montréal à Toronto a été presque entièrement détruit par le feu lorsque le réservoir de carburant, qui se trouve sous la locomotive, a été perforé. Par miracle, personne ne fut tué mais les blessés furent nombreux. Cet accident mit également en lumière le manque chronique d'équipement de secours et de premiers soins à bord des trains de Via Rail Canada. Cet accident rappelle la tragédie du 28 septembre 1875, à Yamaska, où les deux jeunes frères Pépin furent accusés d'avoir obstrué la voie pour s'amuser, provoquant un déraillement et la mort de 10 personnes. Parmi les passagers, figurait celui qui allait écrire le *O Canada!*, Calixa Lavallée.
