Numéro 59, hiver 1994

Du haut d'un escalier

PAR FRANÇOIS VARIN

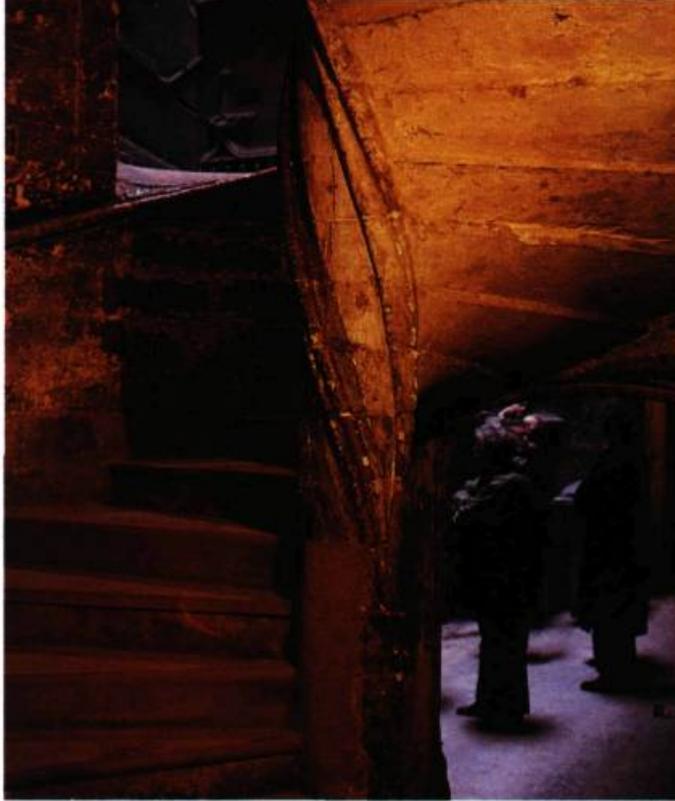
Bel escalier à vis, en pierre, d'une habitation du XVII^e siècle dans le Vieux-Lyon en France.

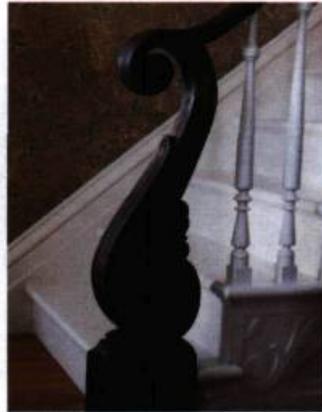
Poteau de départ finement ouvragé, caractéristique du début du XIX^e siècle dont le décor sculpté reproduit des motifs appréciés à l'époque.

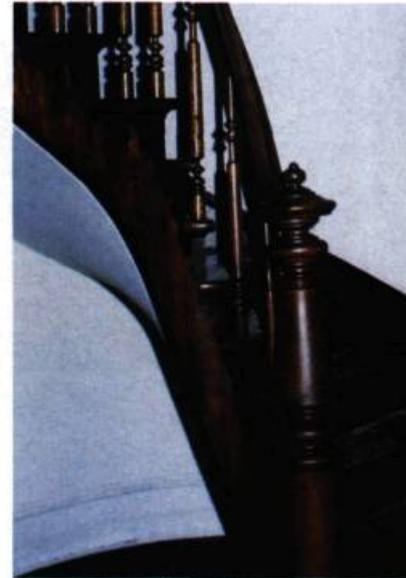
Bel escalier tournant qui accomplit un retour complet sur lui-même.

En plan, les escaliers adoptent différents patrons. Ainsi, l'escalier en équerre a un seul retour à 90 degrés; il comporte une seule volée à quartier tournant, c'est-à-dire que certaines marches rayonnantes tournent autour du noyau ou du mur-noyau pour faciliter le changement de direction. L'escalier tournant accomplit au moins un retour complet sur lui-même (180 degrés); il est alors tournant à gauche ou à droite. Il existe deux types d'escaliers tournants: l'escalier avec retours et l'escalier à vis, composé uniquement de marches dites gironnées. Dans ce cas, les marches s'apparentent à des marches rayonnantes, car leur profondeur est plus étroite d'un côté. L'escalier appelé rampe-sur-rampe correspond à un escalier tournant à retours; les volées droites se superposent dans l'espace et ne laissent aucun jour au centre. Parfois, pour compenser le

malaise qu'il y a à enjamber certains escaliers tournants (car les marches demeurent plus étroites à proximité du noyau), on construit un escalier balancé, c'est-à-dire que les marches dans la partie tournante de l'escalier sont élargies progressivement. Cela permet d'éviter une transition trop brusque d'une marche à l'autre, lorsque l'on passe de la partie droite de la volée à sa partie tournante.
