## Faire parler les murs

*À l'occasion de la restauration de la maison Drouin, une équipe du Centre de conservation du Québec a analysé les finis intérieurs de la demeure presque tricentenaire. Les nombreuses couches de peinture, de badigeon et de papiers peints en avaient, des choses à dire!*

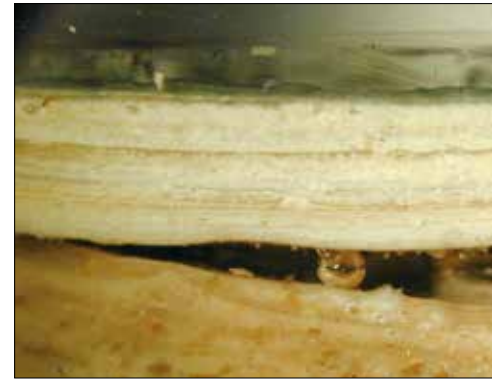
Coupe stratigraphique des 28 couches de badigeon de chaux.

Les échantillons prélevés sur les murs de maçonnerie montrent que l'intérieur de la maison était enduit de badigeon de chaux jusqu'à la fin du XIX<sup>e</sup> siècle. Plus de 28 couches de badigeon blanc ont été observées sur les deux couches grossières d'enduit de chaux et de sable appliquées sur la maçonnerie. Par la suite, la datation d'un fragment de papier peint (de la fin du XIX<sup>e</sup> siècle) posé sur une couche de peinture bleue a

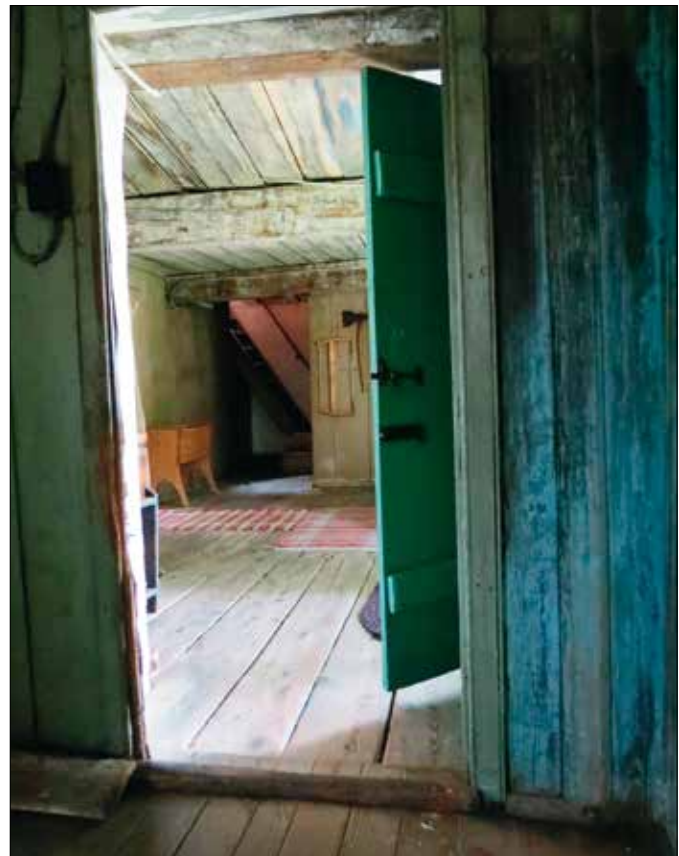
L'authenticité des finis d'origine a été conservée grâce à des interventions limitées au strict nécessaire.
