François Varin

Varin, F. (1985). Lire un bâtiment. *Continuité*, (27), 27–30.

# LIRE UN BÂTIMENT

**Vous désirez rénover un bâtiment ancien? Curetage, radiographie, thermographie, ultrasons: autant de façons d'en retracer l'histoire et l'évolution physique.**

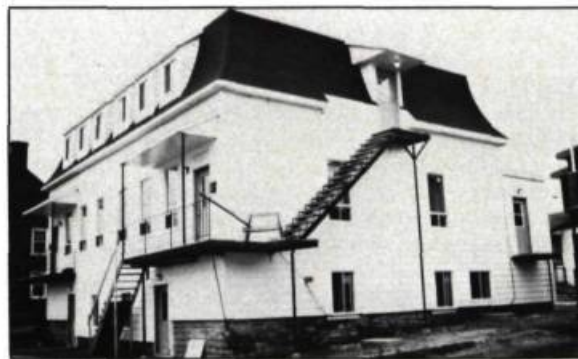
**1.** Vues avant et après les travaux exécutés sur un édifice remarquable du XIX<sup>e</sup> siècle, sans égard à sa qualité d'ensemble et à son détail architectural. (photo: R. Bilodeau)

Trop souvent, certains élaborent des plans et devis de restauration et entreprennent même des travaux sans avoir étudié soigneusement la conception de l'édifice et sans avoir déterminé la nature et la valeur des témoignages qu'il porte. On omet ainsi de procéder à des recherches essentielles qui éviteraient la perte irréversible d'éléments architecturaux significatifs (ill. 1).

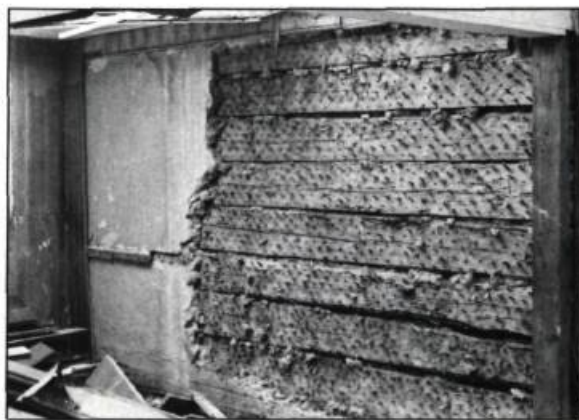
2. Illustration d'une très ancienne technique de recouvrement en plâtre d'un carré en pièces sur pièces. Ce rare vestige, découvert lors de la démolition d'une très vieille maison, montre les chevilles de bois incrustées dans les poutres pour faciliter l'accrochage des couches de plâtre. (photo: R. Bilodeau)

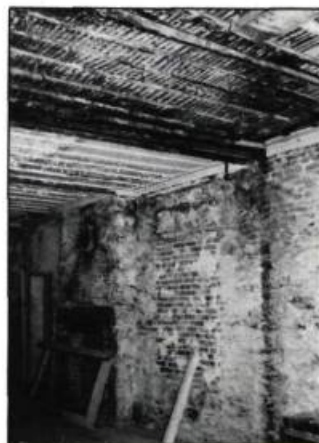
3. Sous le recouvrement de menuiserie à caissons, le curetage a mis à jour l'ancienne finition du plafond: plâtre sur lattes fendues et clouées à la charpente du plancher supérieur. Ces détails ont ainsi permis de dater cette maison vers le milieu du XVIII<sup>e</sup> siècle. Rue Couillard, Québec. (photo: F. Varin)

Suivant un plan de travail rigoureux et précis, le curetage implique la démolition, la dépose ou l'enlèvement de portion de murs, de revêtements, de plafonds, de planchers, etc., qui cachent la fabrique ancienne ou les modifications successives du bâtiment (ill. 3).

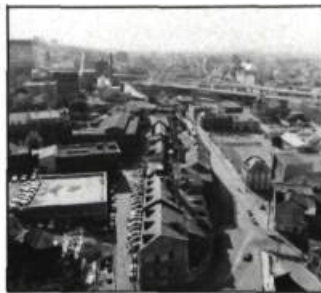
5. Les «Nouvelles casernes». Ce bâtiment militaire datant de 1749, long de 525 pieds et situé au coin des rues Côte du Palais et de l'Arsenal dans le Vieux-Québec, a fait l'objet d'un curetage important en 1975. (photo: Parcs Canada)

Plusieurs documents, photographies et dessins anciens, indiquaient que les «Nouvelles Casernes», bâtiment militaire construit à Québec en 1749 et 1754 (ill. 5), portaient maintes marques du

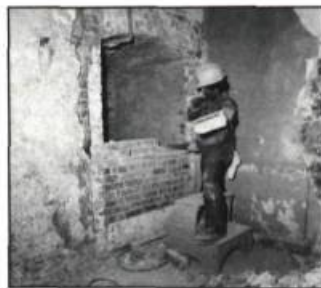
6. Ancienne ouverture murée au siècle dernier, découverte au moment du curetage. Des plans anciens nous en révélaient l'existence. (photo: Parcs Canada)

Le curetage a mis au jour une grande quantité d'éléments, qui, confrontés aux documents anciens, ont permis d'identifier et d'interpréter avec précision chacune des périodes en cause (ill. 6 et 7). On a ainsi retrouvé des escaliers condamnés, des canonnières murées, d'anciennes portes, des foyers, des cloisons et des vieux planchers. Découvertes qui nous ont permis de réécrire l'histoire du bâtiment, grâce à laquelle ont pu être évitées des actions arbitraires ou improvisées.

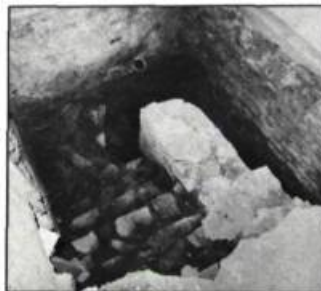
7. Escalier en maçonnerie avec marches en dalles de pierre datant du Régime français, condamné au début du XIX<sup>e</sup> siècle. Encore une fois le curetage est venu confirmer l'indication donnée par les plans anciens. (photo: Parcs Canada)

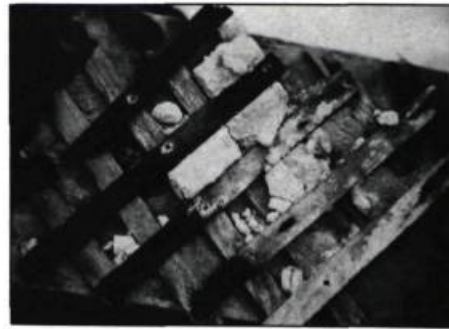
11. Vue rapprochée d'un recouvrement intérieur en lattes entrecroisées et clouées à la charpente. (photo: F. Varin)

De même nous avons observé, à la suite du curetage de cet édifice entre autres, une évolution dans la façon de poser et de tailler les lattes de bois servant de support au crépi ou au plâtre à l'intérieur. Les lattes fendues les plus anciennes étaient entrecroisées diagonalement; plus tard, elles furent posées horizontalement, puis taillées à la scie ronde (ill. 11).

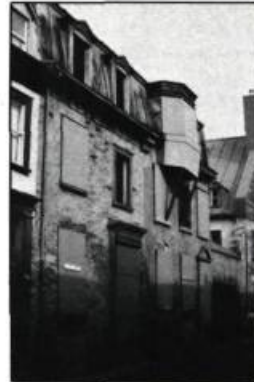
12. Bâtiment d'allure fin de siècle mais dont le curetage révèle l'existence sous-jacente d'un bâtiment construit sous le Régime français. (photo: F. Varin)

La synthèse de ces connaissances nous a servi plus tard à distinguer les mêmes éléments sur d'autres édifices et à évaluer la justesse de nos déductions quant aux périodes ou aux événements auxquels ils s'associent (ill. 12). Le curetage peut être effectué avec plus ou moins de raffinement selon la nature, la valeur et l'ampleur du bâtiment. Il demeure cependant une méthode d'investigation accessible et relativement économique.
