# TRÉSOR NATIONAL SOUS EXAMEN

par Claude Payer

L'imposant baldaquin de l'église de Neuville mesure presque 10 mètres de hauteur.

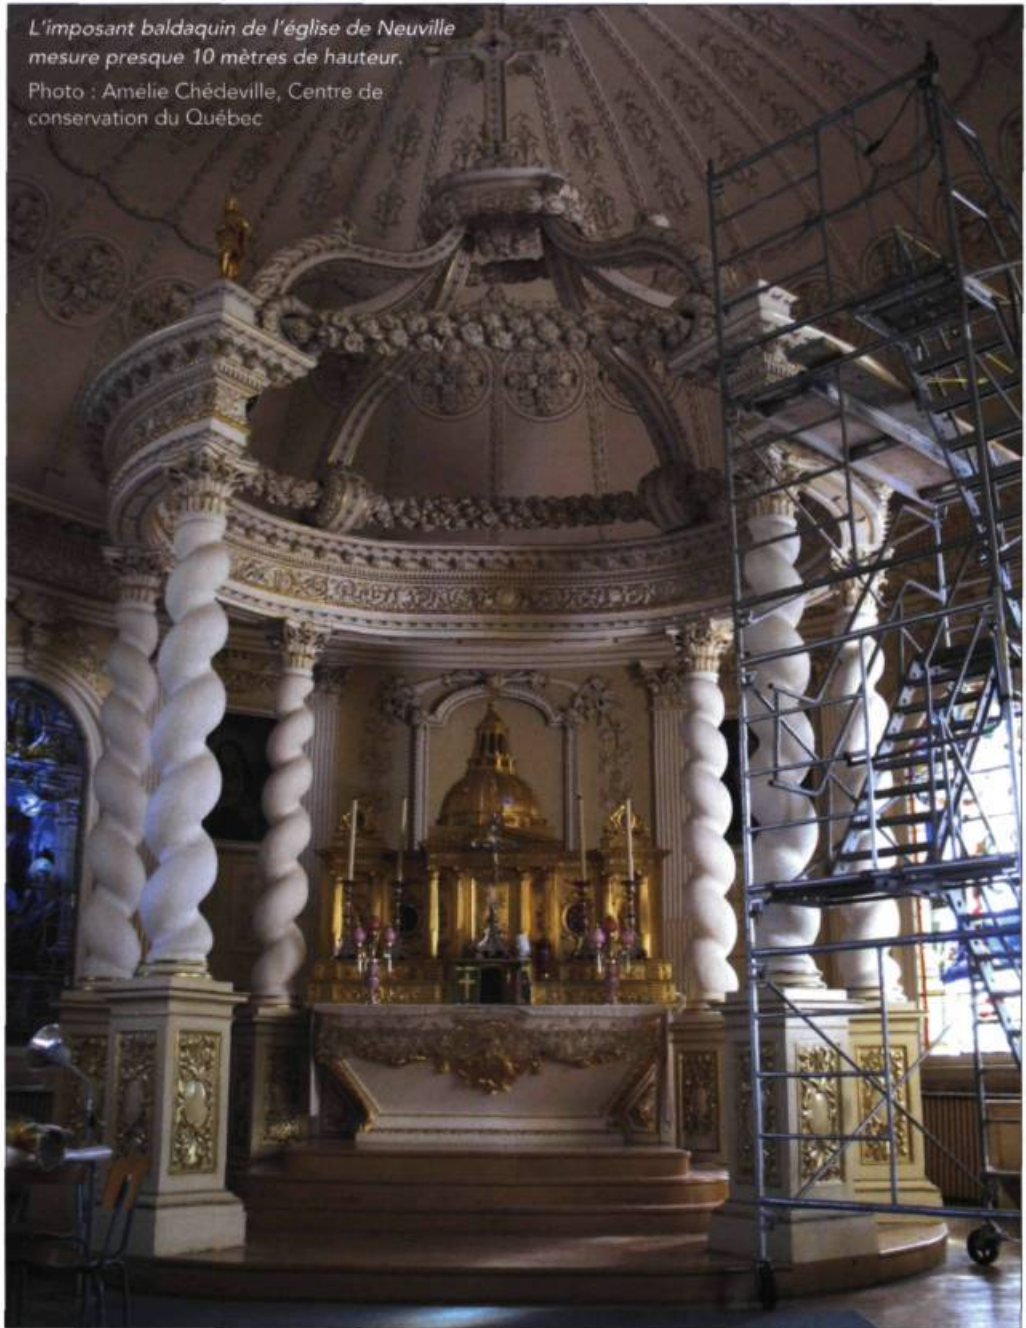
*Le populaire baldaquin de l'église de Neuville est récemment passé sous la loupe des restaurateurs, qui ont enfin pu valider ses origines et déterminer ses couleurs initiales.*

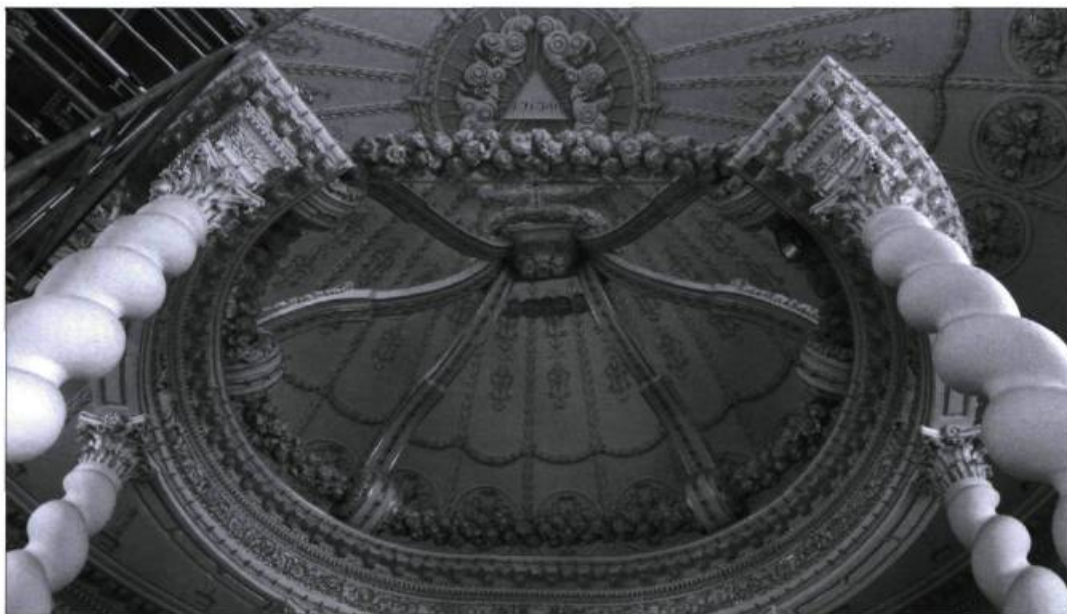
Une vue en contre-plongée accentue la forme elliptique du baldachin.

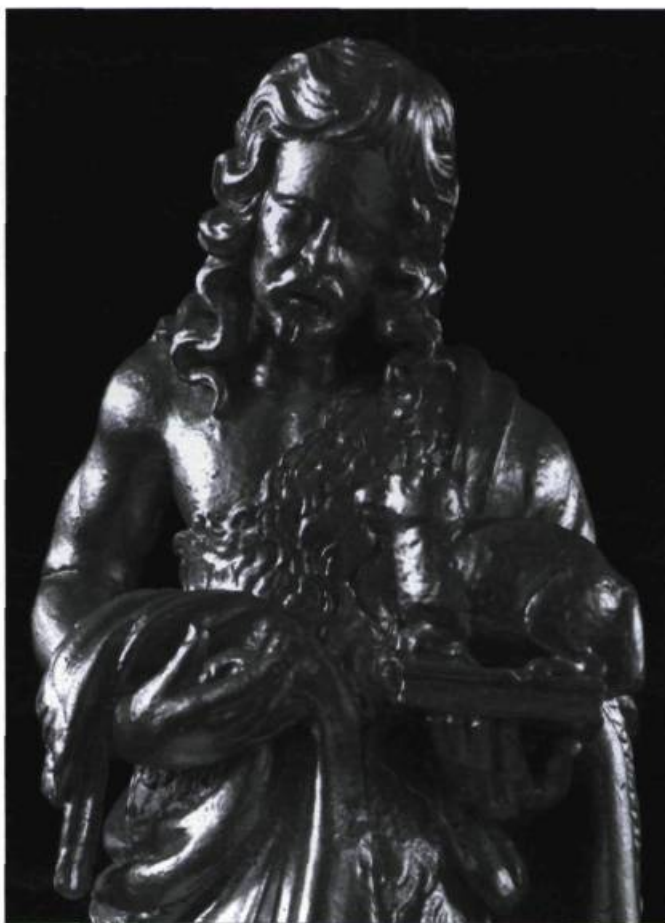
Maintenant recouverte de dorure, la représentation de saint Jean-Baptiste était autrefois polychrome.

Quant aux deux statues, elles étaient peintes à l'origine dans le respect de l'esthétique de l'époque : chairs, barbe et cheveux bruns, peau d'animal violacée, mouton blanc, terrasse verte, etc. Ces couleurs « naturelles » ont été couvertes deux fois par d'autres polychromies, peut-être partielles, mais un peu différentes. Puis, les statues ont été peintes en blanc et finalement dorées en 1954 (état actuel).
