LA MAISON DE COLON

Pour répondre à l'urgence

par Claude Dubé

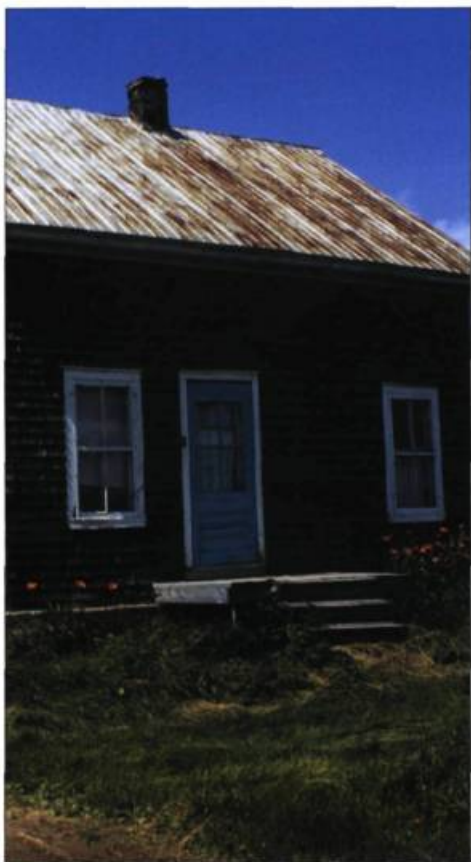
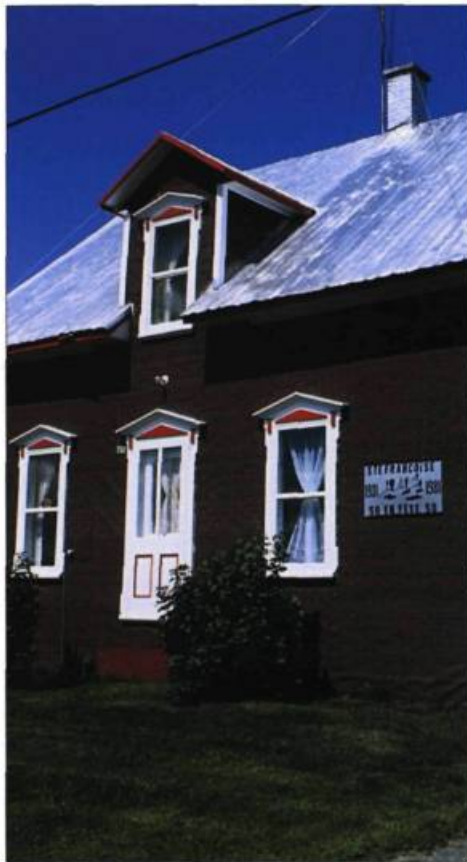
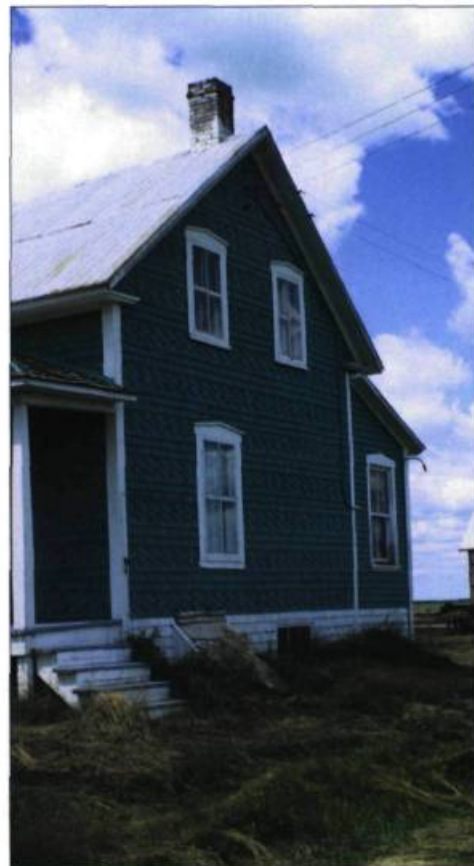
Photo : Claude Dubé

Les territoires de l'Abitibi, du Témiscamingue, du plateau gaspésien, du périmètre extérieur du Lac-Saint-Jean, de certaines parties de la Beauce et de Lotbinière ont vu s'élever de nombreuses constructions de gabarit semblable, conformément au modèle de colonisation.
