Les conséquences du déboisement d'un versant sur la morphologie d'un petit cours d'eau

The Effect of Logging on the Morphology of a Small Stream

Marc Durocher et André G. Roy

Volume 40, numéro 1, 1986

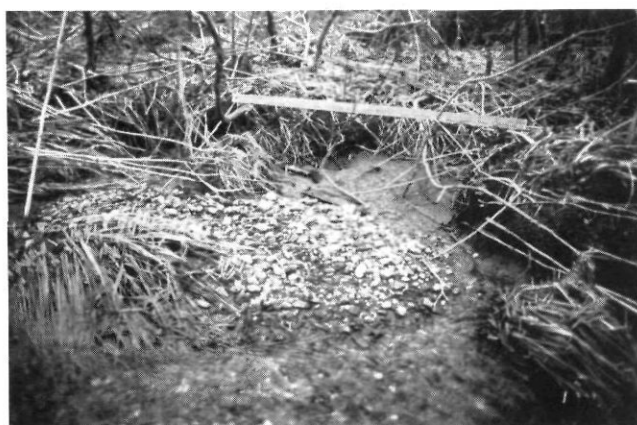
FIGURE 4. Entailles de la berge par des rigoles à proximité du cours d'eau au pied du versant déboisé.

Erosion of the stream bank by rills developed on the logged slope.

Par ailleurs, à proximité des berges les processus hydrologiques ont subi des modifications importantes. Sur une bande d'environ 10 m en bordure du cours d'eau, le ruissellement diffus et même concentré est très actif. Plusieurs rigoles se dirigent vers le cours d'eau (fig. 3) et l'eau qui s'y concentre entaille la berge à plusieurs endroits (fig. 4) et favorise l'érosion en bordure du cours d'eau. On y observe également de nombreuses zones où l'eau suinte et résurge. Ces observations contrastent avec ce que l'on voit sur la berge boisée ou près de celle-ci. Sous forêt, il n'y a aucune trace de ruissellement concentré. Les traces de suintement y sont aussi mineures.

Du côté déboisé, la berge est saturée pendant de longues périodes, ce qui favorise le ruissellement de surface. Ce type de ruissellement est bien connu (BETSON, 1964; DUNNE et BLACK, 1976). Bien que ces processus ne se manifestent que sur une bande très mince, ils modifient de façon nette la morphologie des berges. En de nombreux endroits, la berge du côté déboisé est affaissée et près de celle-ci une quantité importante de sédiments fins s'accumulent sur le lit. À cause de l'érosion de la berge, la coupe transversale du ruisseau devient asymétrique. Le contraste entre les berges boisées et déboisées est nettement visible sur la figure 5. Les sédiments fins provenant des berges sont étalés tout près du bord où l'on observe maintenant de nombreuses échancrures (fig. 4). Le cours d'eau peut donc difficilement les prendre en charge, de sorte que la taille médiane des sédiments du lit est ainsi réduite dans la zone déboisée.
