Numéro 54, été 1998

# ACCIDENTS FERROVIAIRES AU QUÉBEC

PAR JEAN-PAUL VIAUD

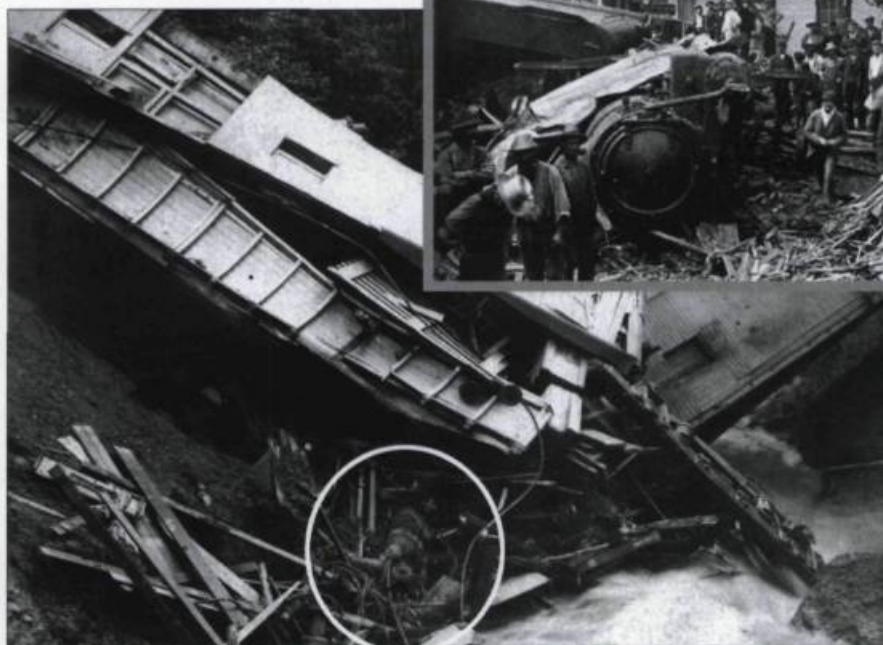
Accident de 1905 ; vue des voitures de marchandises détruites dans le fossé. On notera la position du chauffeur dont le corps est identifié sur la photographie d'époque. (Fonds B. Wilkinson. Archives de l'Association canadienne d'histoire ferroviaire).

(En médaillon) Accident de 1895 ; les curieux s'assemblent pour examiner la locomotive renversée dans la rue. (Photographie tirée de : *A Railwayman Scrapbook*, prêté par A. Leeson ; parue dans *The Railway Game* de J. Lukasiewicz, p. 190).

Une collision par l'arrière, deux sections d'un même train du Grand Tronc, provoque la mort de treize personnes, dont le mécanicien et le chauffeur. L'enquête démontrera que l'équipe de conduite n'avait pas respecté les consignes et les signaux, et on lui attribuera la responsabilité de l'accident. Les onze autres victimes sont des pèlerins allant à Sainte-Anne-de-Beaupré. Lévis sera le théâtre de plusieurs accidents ferroviaires d'importance, en particulier celui de juillet 1905, dix ans plus tard, lorsqu'un gigantesque déraillement d'un train de marchandises du Grand Tronc occasionna la mort des deux hommes de l'équipe de conduite.
