Lire un bâtiment

François Varin

Numéro 27, printemps 1985

Vous désirez rénover un bâtiment ancien? Curetage, radiographie, thermographie, ultrasons: autant de façons d'en retracer l'histoire et l'évolution physique.

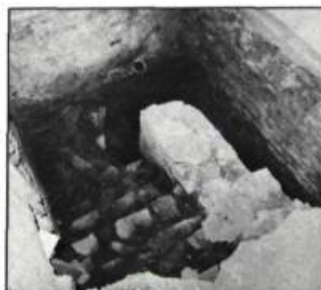
7. Escalier en maçonnerie avec marches en dalles de pierre datant du Régime français, condamné au début du XIX^e siècle. Encore une fois le curetage est venu confirmer l'indication donnée par les plans anciens. (photo: Parcs Canada)

Le curetage a mis au jour une grande quantité d'éléments, qui, confrontés aux documents anciens, ont permis d'identifier et d'interpréter avec précision chacune des périodes en cause (ill. 6 et 7). On a ainsi retrouvé des escaliers condamnés, des canonniers murés, d'anciennes portes, des foyers, des cloisons et des vieux planchers. Découvertes qui nous ont permis de réécrire l'histoire du bâtiment, grâce à laquelle ont pu être évitées des actions arbitraires ou improvisées.

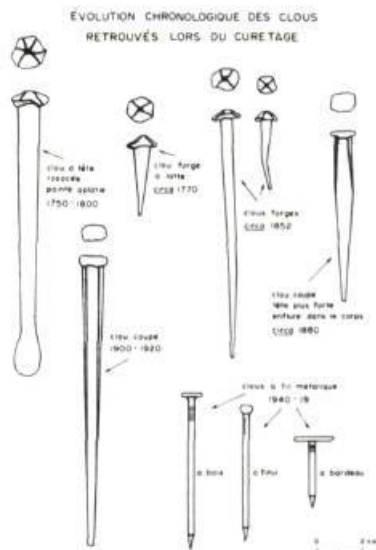
8. Quelques exemples typiques des clous recueillis durant le curetage et que l'on a pu associer à des périodes déterminées. (dessin: R. Gagnon)

Cette analyse physique a mis également en relief certaines données relatives aux méthodes et techniques de construction, renseignements soumis par la suite à une vérification, lorsque nous les avons confrontés à d'autres bâtiments de même époque ou d'époques plus récentes. Nous avons par exemple étudié certains échantillons de clous que l'on pouvait mettre en relation avec des événements historiques précis, et nous avons constaté, au moyen de diverses correspondances avec les dates de productions aux États-Unis, que les clous pouvaient parvenir ici environ trente ans plus tard (ill. 8).

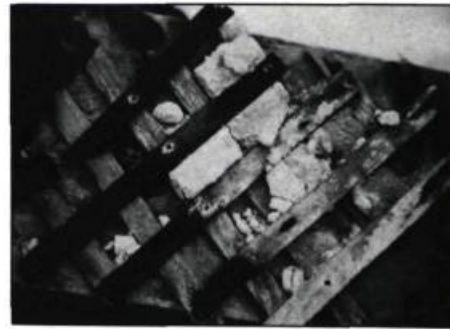
11. Vue rapprochée d'un recouvrement intérieur en lattes entrecroisées et clouées à la charpente. (photo: F. Varin)

De même nous avons observé, à la suite du curetage de cet édifice entre autres, une évolution dans la façon de poser et de tailler les lattes de bois servant de support au crépi ou au plâtre à l'intérieur. Les lattes fendues les plus anciennes étaient entrecroisées diagonalement; plus tard, elles furent posées horizontalement, puis taillées à la scie ronde (ill. 11).
