Numéro 148, printemps 2016

DÉFI MONUMENTAL

En 2013, la statue de Madeleine de Verchères si chère au cœur des Verchèrois et Verchèroises a eu 100 ans. L'occasion était belle pour lui offrir une cure de jeunesse ! Retour sur cette opération d'envergure que Parcs Canada a menée avec la collaboration de la Municipalité de Verchères et des professionnels de Heritage Grade.

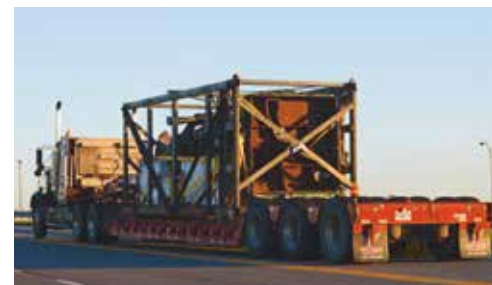
Madeleine se dirige vers une fonderie située près du canal Lachine.

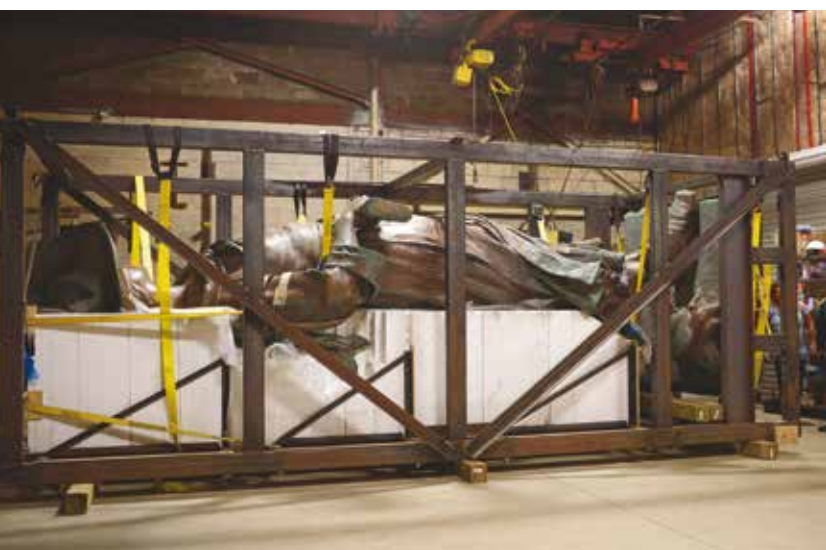
Confortablement couchée sur son lit de styromousse, Madeleine attend de profiter des traitements prescrits par ses «docteurs».

ignoraient l'état précis de certains assemblages. Dans ce contexte, pas question de prendre des risques au cours des levages et des changements de position. Ils ont donc conçu une cage de levage adaptée, sorte d'exosquelette qui leur permettrait de manœuvrer la statue en la soumettant à un minimum de tensions. Puisqu'il fallait coucher la statue pour la transporter sur la route, cette cage d'acier a été garnie de styromousse à haute densité, modelée pour absorber le poids de l'œuvre.
