Les conséquences du déboisement d'un versant sur la morphologie d'un petit cours d'eau

The Effect of Logging on the Morphology of a Small Stream

Marc Durocher et André G. Roy

Volume 40, numéro 1, 1986

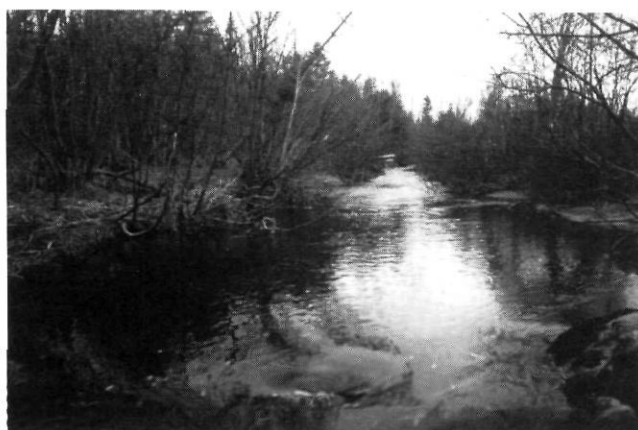
FIGURE 5. L'asymétrie de la coupe transversale sur le côté déboisé (à droite).

Asymmetrical cross-section as a result of logging. The logged area is on the right.

Les moyennes des variables morphométriques selon les milieux ont été comparées. Les résultats de l'analyse de la variance présentés au tableau I montrent que seuls l'indice d'asymétrie et la taille médiane des sédiments du lit sont sensiblement différents ($\alpha = 0,05$) d'un milieu à l'autre. La coupe transversale passe donc d'une forme presque parfaitement symétrique sous forêt à une forme légèrement asymétrique en milieu déboisé. La valeur moyenne d'asymétrie en zone déboisée indique que le talweg s'est déplacé vers la rive droite, c'est-à-dire vers le côté boisé. Le déplacement du talweg s'accompagne d'une diminution de la taille médiane des sédiments.

Les ajustements de largeur et de profondeur diffèrent cependant d'un site à l'autre. En milieu boisé, l'augmentation de débit est compensée par une augmentation très rapide de la profondeur, mais l'augmentation de la largeur y est très minime. Ce phénomène est attribuable au fait que la coupe transversale en milieu boisé est presque rectangulaire et symétrique. La largeur ne peut donc augmenter que très peu lorsque le débit s'accroît. Par contre, en milieu déboisé, on note que la largeur joue un rôle important dans la géométrie hydraulique. L'accroissement de la largeur se fait au détriment de la profondeur. Ce comportement est imputable à l'asymétrie du cours d'eau qui se traduit par l'adoucissement de la berge du côté déboisé.
