DÉFI MONUMENTAL

En 2013, la statue de Madeleine de Verchères si chère au cœur des Verchèrois et Verchèroises a eu 100 ans. L'occasion était belle pour lui offrir une cure de jeunesse ! Retour sur cette opération d'envergure que Parcs Canada a menée avec la collaboration de la Municipalité de Verchères et des professionnels de Heritage Grade.

*par Martin Massicotte,
Sébastien Bachmann
et Mark Jones*

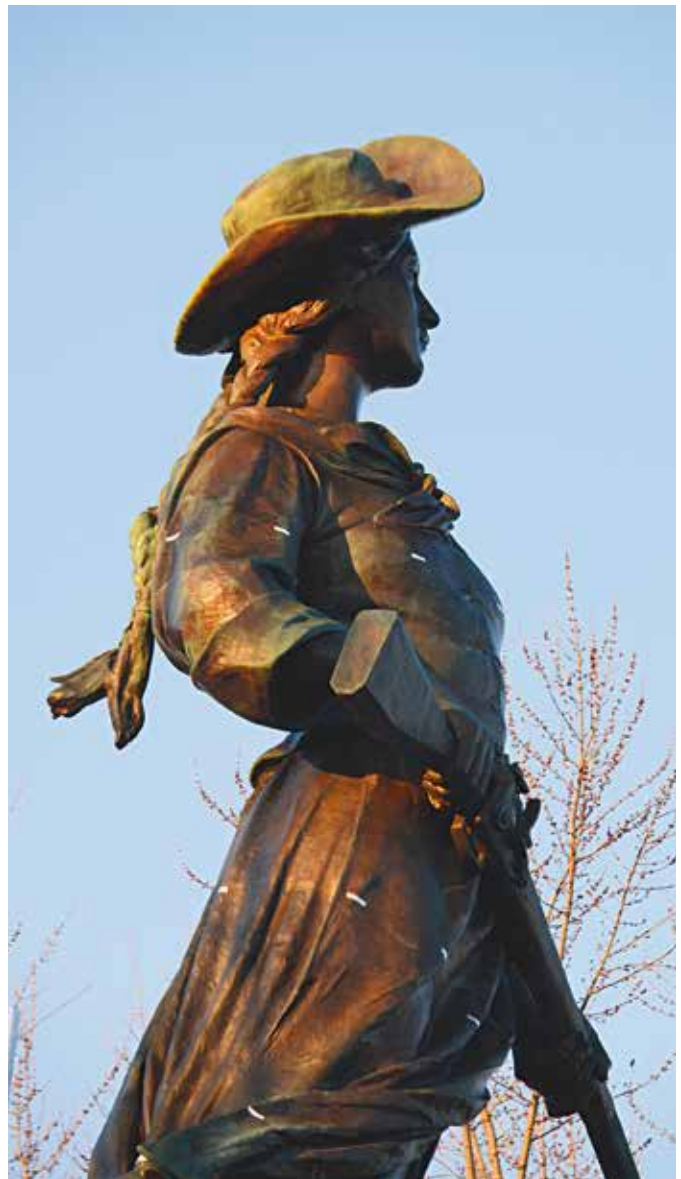
Le jour de son départ vers la fonderie pour être restaurée, la statue de Madeleine de Verchères portait toujours les marques ayant servi à son examen préliminaire par imagerie 3D.

plus poussé des problèmes à corriger sur le socle et la statue. Les méthodes de pointe utilisées pour ce faire font penser à celles de la médecine moderne: une arthroscopie a servi à évaluer la condition interne des jambes de la statue, une résonance magnétique a montré l'état de ses ancrages et une imagerie 3D a

permis de déterminer la meilleure façon d'intervenir. Les données préliminaires recueillies ont révélé des déficiences dans la structure de bronze, ce qui a amené Parcs Canada à conclure à la nécessité de « déposer » la statue, c'est-à-dire de la retirer de son socle, à plus de 9 m dans les airs, afin de procéder à des réparations en atelier. Décider d'aller de l'avant avec cette option n'a pas été facile, car une telle intervention est délicate. Parcs Canada a confié l'opération à la firme Heritage Grade, reconnue pour son savoir-faire avec les statues de bronze, au terme d'un appel d'offres.

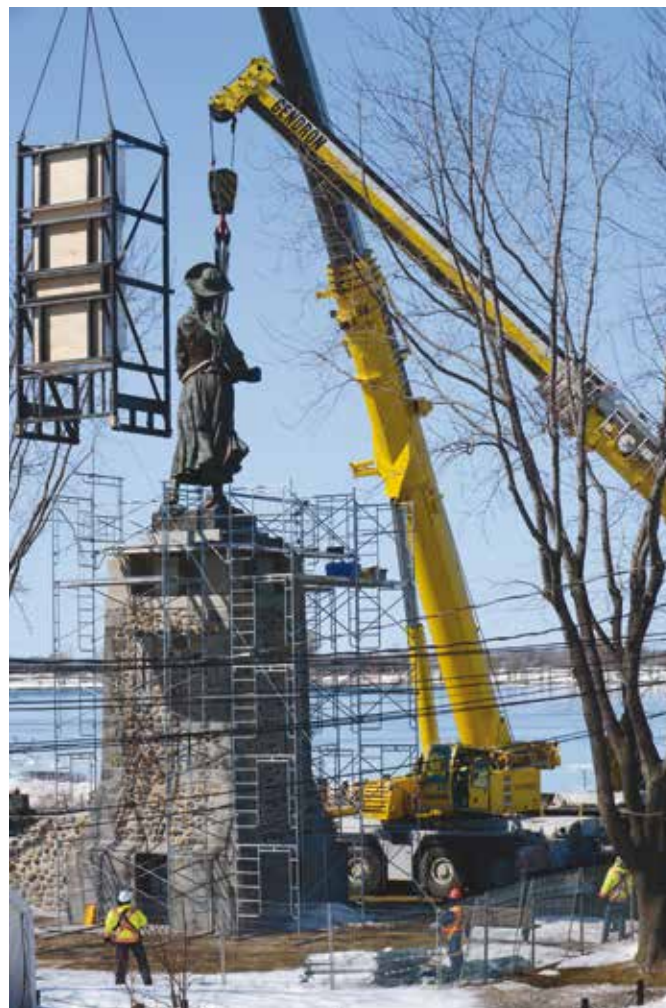
Une cage de levage a été spécialement conçue pour déplacer la statue en douceur.

ignoraient l'état précis de certains assemblages. Dans ce contexte, pas question de prendre des risques au cours des levages et des changements de position. Ils ont donc conçu une cage de levage adaptée, sorte d'exosquelette qui leur permettrait de manœuvrer la statue en la soumettant à un minimum de tensions. Puisqu'il fallait coucher la statue pour la transporter sur la route, cette cage d'acier a été garnie de styromousse à haute densité, modelée pour absorber le poids de l'œuvre.

Autrement dit, plutôt que d'imposer à la statue des acrobaties en suspension au bout d'un harnais, on lui a aménagé sur mesure un lit dans un ascenseur. Une procédure de levage et de transport que l'ingénieur responsable du projet a approuvée du début à la fin. C'est ainsi que, par une froide journée de mars, une équipe de spécialistes a pu doucement détacher Madeleine de son socle, la coucher dans sa cage et la transporter sous escorte jusqu'à une fonderie aux abords du canal Lachine à Montréal.

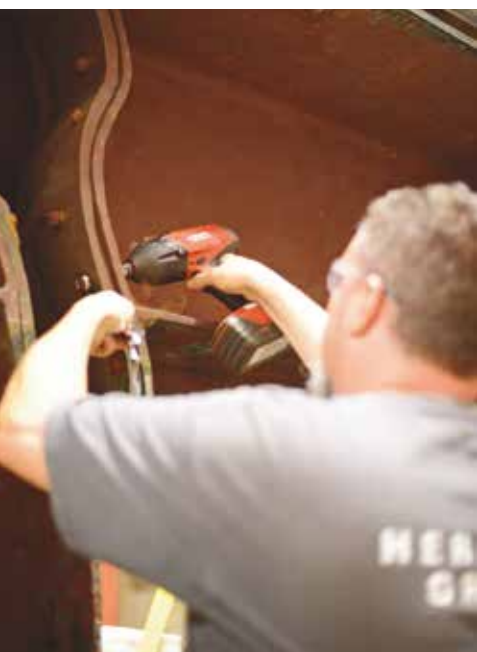
Ce restaurateur remplace les boulons de fer par d'autres en acier inoxydable.

en fer corrodé avait été décelé sous la base de la statue et, vu de l'extérieur, l'état des joints au niveau des jambes était préoccupant. Heureusement, un examen endoscopique mené depuis le passage interne des jambes a vite révélé la haute qualité de l'assemblage. Si les pratiques variaient d'une fonderie à l'autre, la conception des assemblages de Madeleine s'est avérée massive et solide.

retiré des résidus de fonderie et aménagé des voies de drainage pour éliminer les zones de rétention d'eau. Elle a remplacé par des pièces en acier inoxydable les boulons en fer ainsi que les barres de tension corrodées qui reliaient le corps principal de la statue à sa base en bronze.

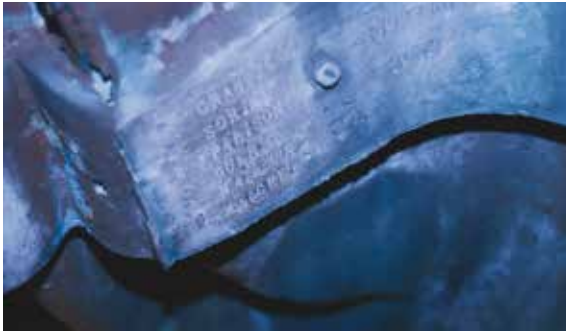
Belle découverte! Une plaque de bronze arborant le nom des ouvriers du sculpteur Louis-Philippe Hébert a été trouvée à l'intérieur de la statue.

L'examen interne a donné lieu à d'autres intéressantes découvertes, comme une petite plaque

de bronze soudée sur laquelle les ouvriers travaillant pour Louis-Philippe Hébert avaient gravé leurs noms. L'opération de réfection a permis de perpétuer la tradition: une capsule temporelle se cache désormais dans la statue. Elle contient entre autres des dessins d'enfants de Verchères, des messages destinés aux générations futures et les plans de la statue avec les détails de l'intervention.
