Number 39, Spring 1988

# LES CORNICHES

*Les couronnes des édifices.*

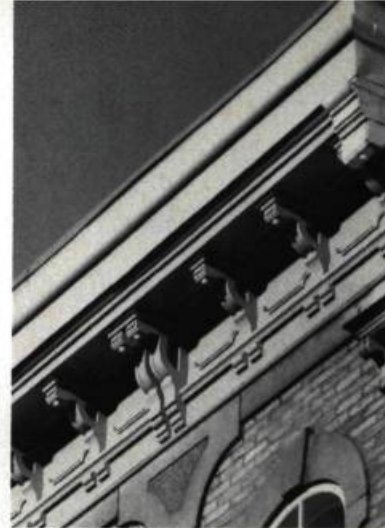
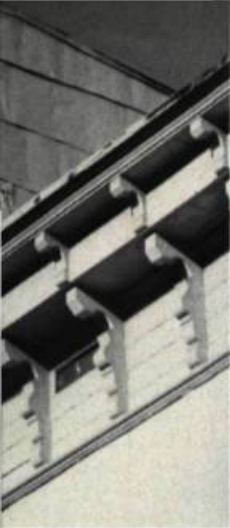
De fabrication artisanale, les corniches en bois doivent être démontées et réparées en atelier. (photo: B. Ostiguy)

Les corniches en bois sont formées de plusieurs pièces clouées ensemble. On répare les éléments plus difficiles à reproduire. On les démonte éventuellement pour travailler en atelier. Dans la plupart des cas, on remplace simplement les planches endommagées en démantelant la corniche sans abîmer les autres composantes.

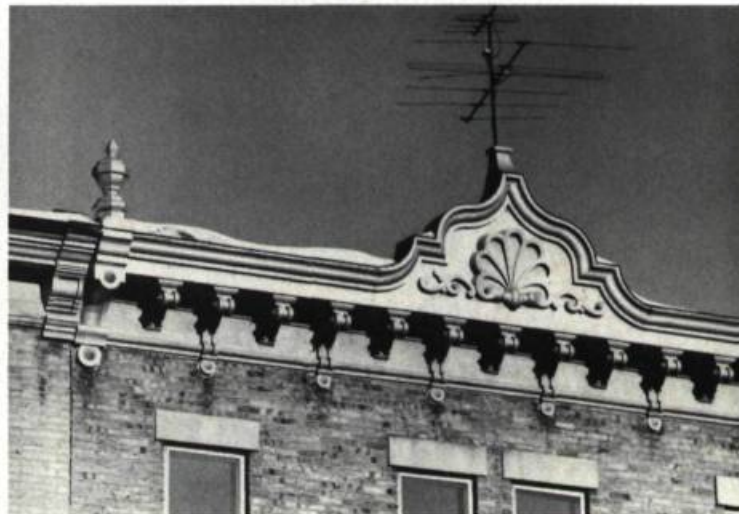
Dans le cas d'un bâtiment à toit plat, la corniche protège les parties sous-jacentes des intempéries et est souvent le seul élément ornemental de la façade. (photo: B. Ostiguy)

Sur les bâtiments à toit plat, le drainage se fait par le centre ou l'arrière du bâtiment. Les corniches ne sont donc pas directement touchées par les problèmes de couverture sinon par des infiltrations dans le mur. Cependant, leurs surfaces horizontales laissent pénétrer l'eau si le métal rouille, si les solins sont mal fixés ou percés par des clous. Ces surfaces doivent être d'autant plus étanches que la corniche couvre souvent le parapet de la toiture. L'eau peut détériorer les attaches; les corniches de métal sont parfois même arrachées par le vent.
