Les maisons en pièce sur pièce

François Varin

Number 54, Summer 1992

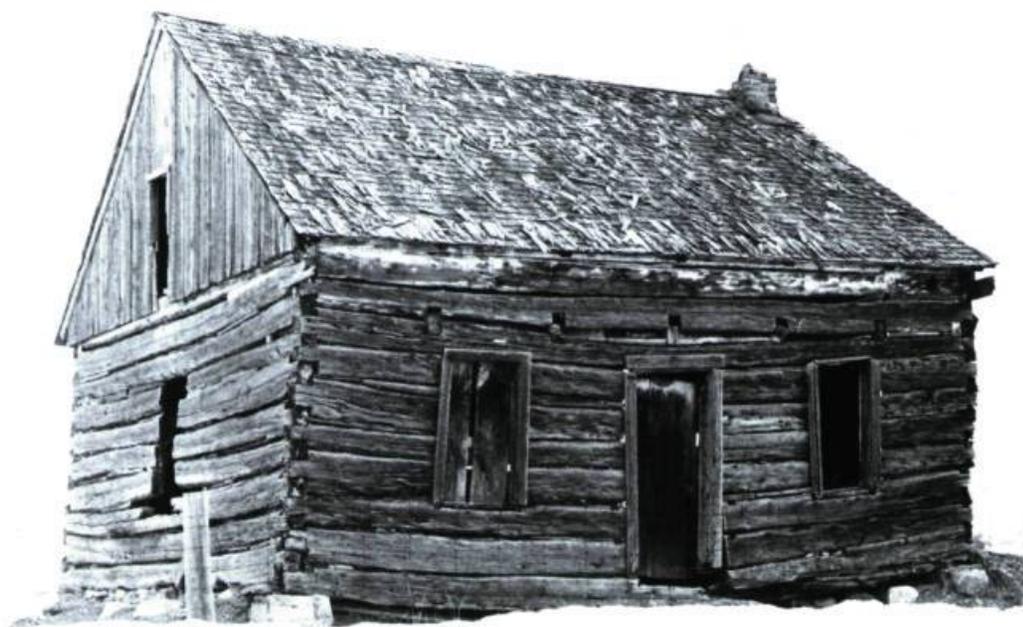
Ancienne demeure dans la région de Montréal composée de pièces de bois assemblées à queue d'aronde, qui laisse voir l'extrémité des solives du plancher de l'étage.
Photo: François Varin.

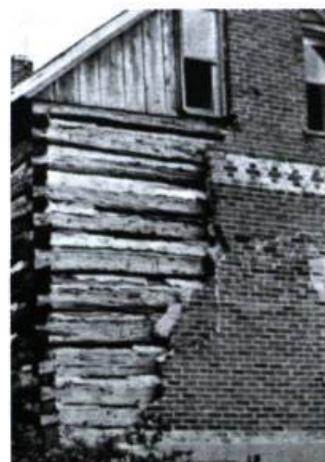
*Sous un revêtement contemporain ou postérieur se révèle le carré ancien de la maison en pièce sur pièce. Tirée de John I. Rempel, *Building with Wood*, University of Toronto Press, 1980, 454 p.*

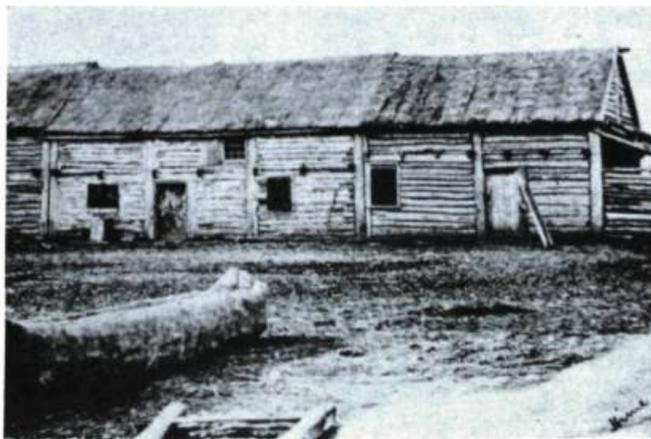
Une photographie ancienne illustrant le type de construction «poteaux à coulisse». Tirée de John I. Rempel.

Voyons en quoi consistait cette construction populaire typique. Au début de la colonie, on assemblait le carré à l'aide de pièces équarries insérées dans des poteaux rainurés; on taillait l'extrémité des pièces de telle sorte qu'elle glisse dans les rainures de poteaux verticaux. On appelait cette technique «poteaux sur

sole» ou «poteaux à coulisse». Puis en remplacement des poteaux rainurés, les pièces de bois, équarries ou simplement écorcées, étaient assemblées aux angles soit à la queue d'aronde, soit à mi-bois simple ou travaillé, afin d'accroître l'efficacité de l'emboîtement. De longues chevilles de bois dur traversent à intervalles réguliers certaines pièces pour bien les lier entre elles.

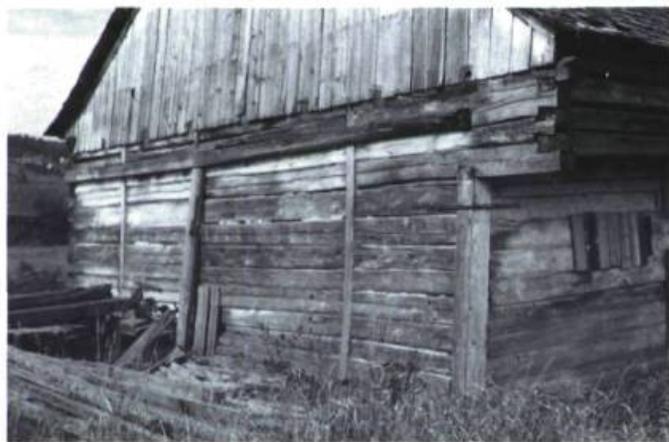
Belle grange de la région de Charlevoix en pièce sur pièce avec encorbellement et assemblage à queue d'aronde. Photo: François Varin.

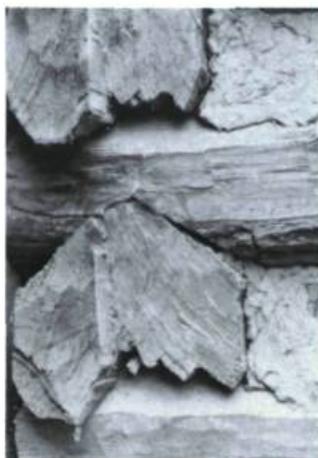
Détail d'assemblage illustrant la taille en A des extrémités des pièces pour bien chaîner les coins du bâtiment. Tirée de John I. Rempel.

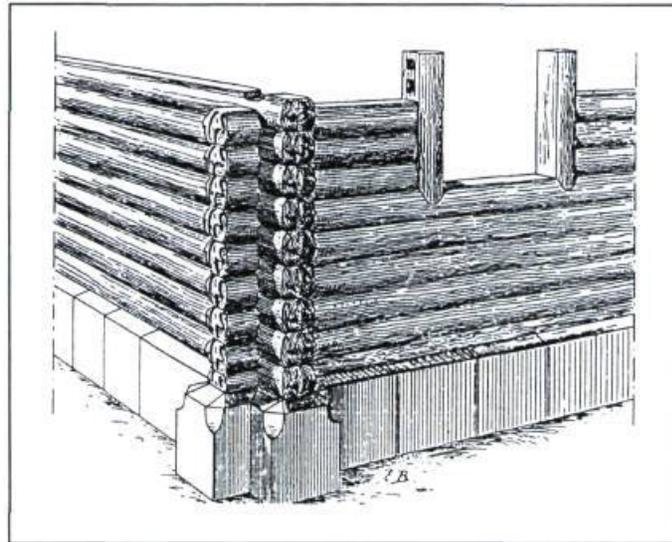
Illustrations d'une construction en pièce sur pièce. Tirée du *Traité pratique de charpente*, E. Barberot, C. 1911.

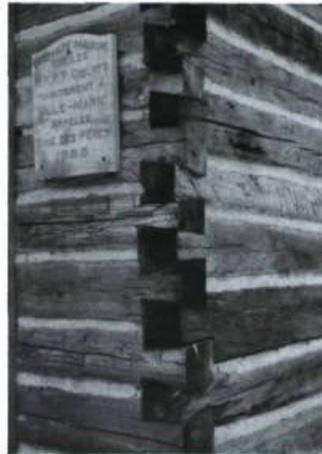
Première maison des pères oblats à Ville-Marie au Témiscamingue. Assemblage à queue d'aronde.
