TOUR DE FORCE

Bâtiment phare de la colline Parlementaire à Québec puisque, notamment, c'est là que siègent les députés de l'Assemblée nationale, l'Hôtel du Parlement a été construit entre 1884 et 1887 selon les plans de l'architecte Eugène-Étienne Taché. Son style néo-renaissance Second Empire s'inspire largement d'un mélange de style Renaissance française et d'architecture classique popularisé en France par l'architecte François Mansart.

La dernière sur la liste : la restauration de la tour Jacques Cartier, achevée à l'automne 2006.

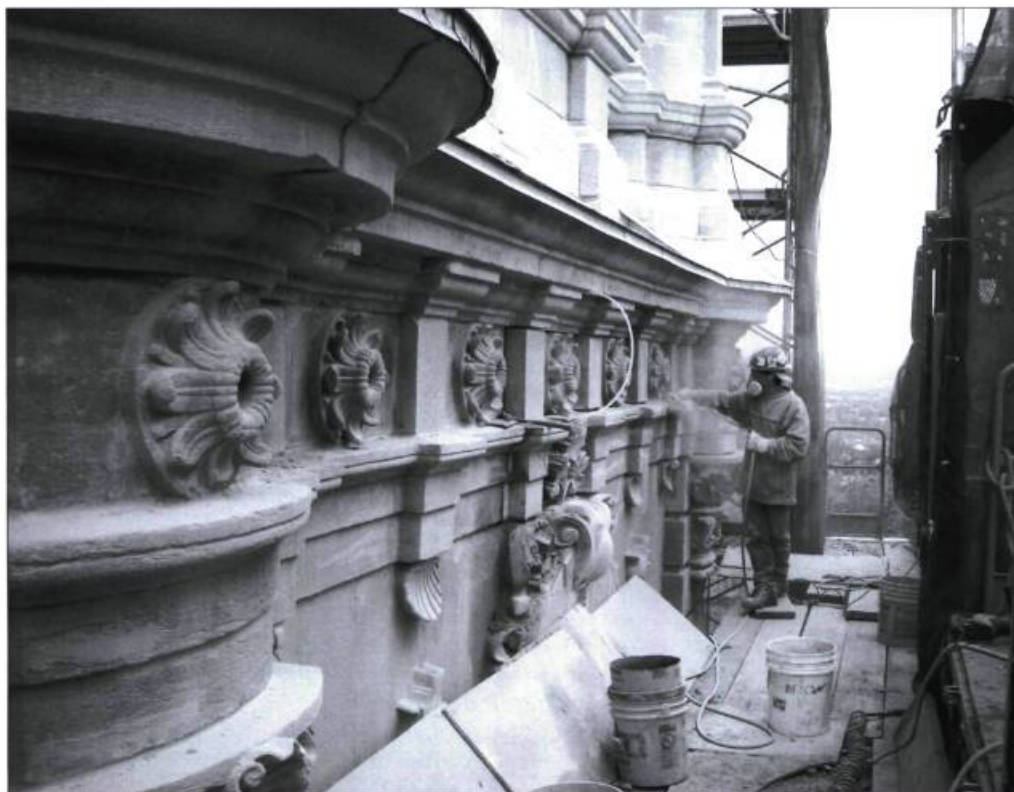
La restauration exige qu'on travaille le détail avec précision pour demeurer fidèle au dessin original des pièces sculptées.

Un repérage photographique et des tests préparatoires ont été effectués avant les diverses interventions. On a ensuite procédé à un nettoyage à sec par micro-abrasion de faible pression, après qu'on eut consolidé les éléments pulvérulents afin de minimiser la perte de matière. Les zones en croûtes noires, habituellement en contre-dépose, ont ainsi été traitées. On a enlevé les pâtes anti-pigeons au racloir et à la brosse de nylon sur les plans horizontaux pour les remplacer par un système anti-pigeons constitué d'un fil d'acier inoxydable tendu et à ressorts.

Plusieurs reliefs sculptés avaient été traités antérieurement avec des insertions de ciment Portland et de tiges d'acier inappropriées et inesthétiques. D'autres avaient perdu des morceaux: grappes de raisins, vignes, couronnes florales, corbeilles, médaillons, rosaces, chapiteaux, armoiries, œils-de-bœuf et bas-reliefs. Ces éléments ont été reconstitués dans leur volume d'origine avec des insertions de pierre et, au besoin, des tiges d'ancrage en acier inoxydable. Pour les éléments plus fins, on a utilisé un mortier de restauration. Enfin, les inscriptions *Wolfe* et *Montcalm* ont retrouvé leur dorure d'origine.
