TOUR DE FORCE

Bâtiment phare de la colline Parlementaire à Québec puisque, notamment, c'est là que siègent les députés de l'Assemblée nationale, l'Hôtel du Parlement a été construit entre 1884 et 1887 selon les plans de l'architecte Eugène-Étienne Taché. Son style néo-renaissance Second Empire s'inspire largement d'un mélange de style Renaissance française et d'architecture classique popularisé en France par l'architecte François Mansart.

La dernière sur la liste : la restauration de la tour Jacques Cartier, achevée à l'automne 2006.

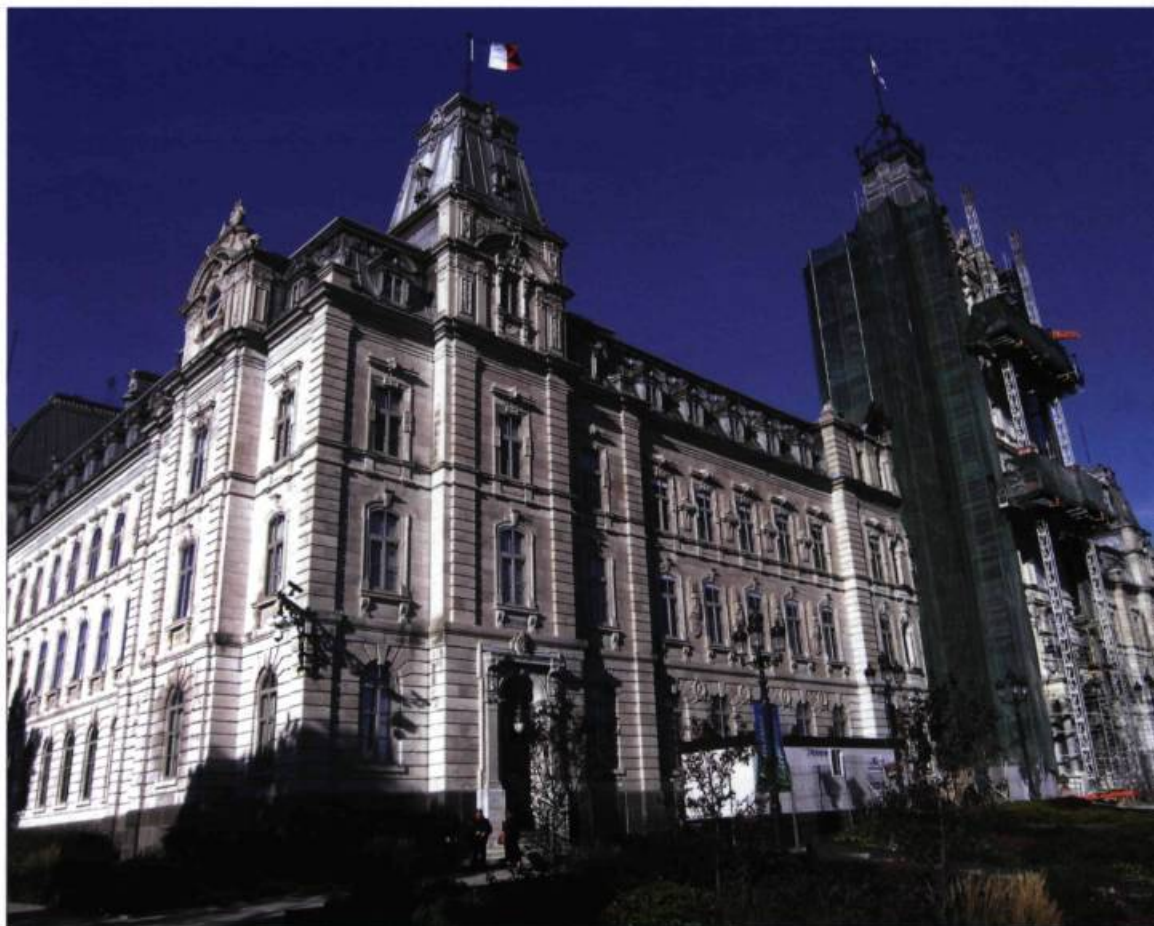
Depuis plus de 25 ans, l'Hôtel du Parlement de Québec fait l'objet de restaurations majeures, particulièrement à son enveloppe extérieure.
