Tour de force

TOUR DE FORCE

Bâtiment phare de la colline Parlementaire à Québec puisque, notamment, c'est là que siègent les députés de l'Assemblée nationale, l'Hôtel du Parlement a été construit entre 1884 et 1887 selon les plans de l'architecte Eugène-Étienne Taché. Son style néo-renaissance Second Empire s'inspire largement d'un mélange de style Renaissance française et d'architecture classique popularisé en France par l'architecte François Mansart.

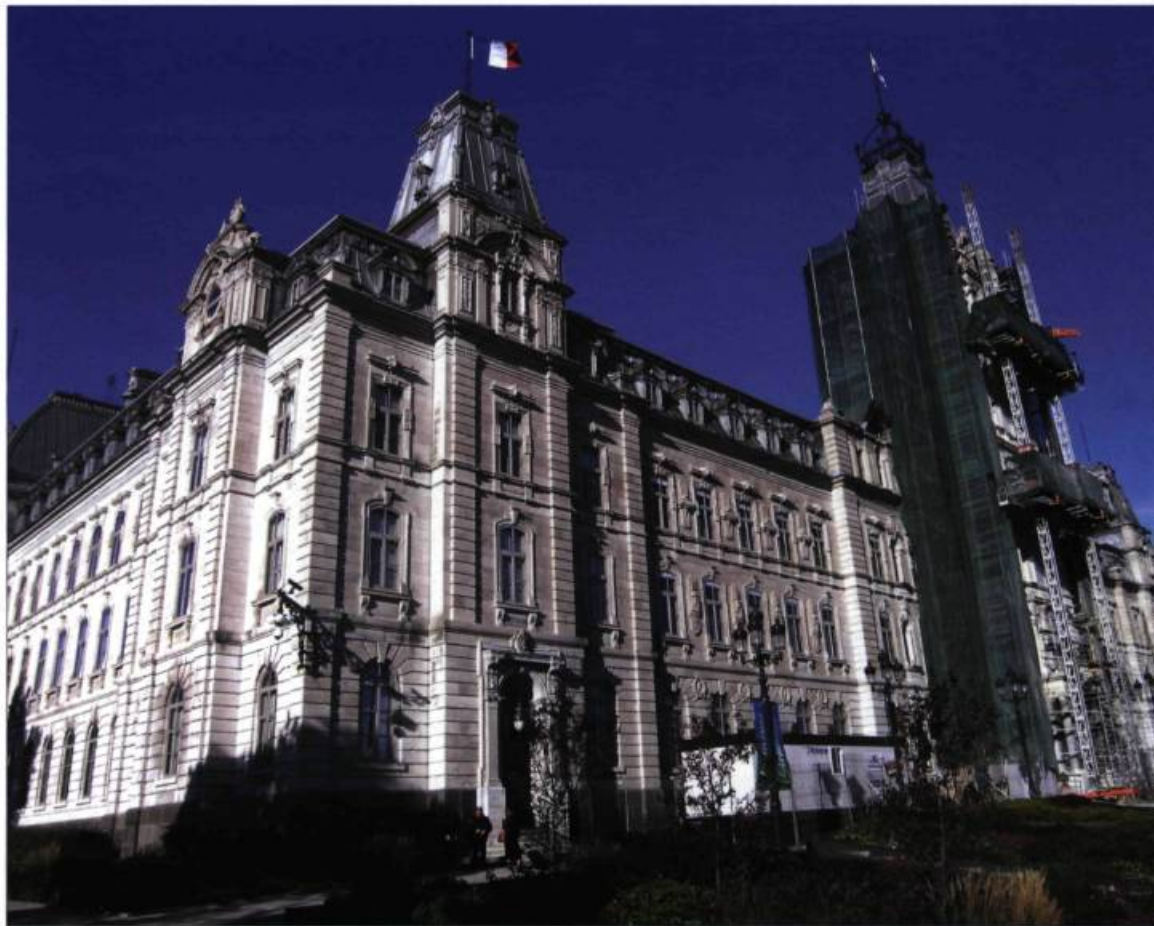
Depuis plus de 25 ans, l'Hôtel du Parlement de Québec fait l'objet de restaurations majeures, particulièrement à son enveloppe extérieure.

La dernière sur la liste : la restauration de la tour Jacques Cartier, achevée à l'automne 2006.
