# TOUR DE FORCE

par Marc Bouchard

**B**âtiment phare de la colline Parlementaire à Québec puisque, notamment, c'est là que siègent les députés de l'Assemblée nationale, l'Hôtel du Parlement a été construit entre 1884 et 1887 selon les plans de l'architecte Eugène-Étienne Taché. Son style néo-renaissance Second Empire s'inspire largement d'un mélange de style Renaissance française et d'architecture classique popularisé en France par l'architecte François Mansart.

Sous la gouverne de la Direction de la gestion immobilière de l'Assemblée nationale du Québec, le projet de restauration de la tour a été confié au consortium d'architectes spécialisés Duschênes et Fish Architectes et Marc Bouchard, architecte. Les travaux, pour la plupart majeurs, ont été exécutés par l'entrepreneur Briquetel limitée dans un court délai de 16 semaines, soit entre les sessions parlementaires du printemps et de l'automne.

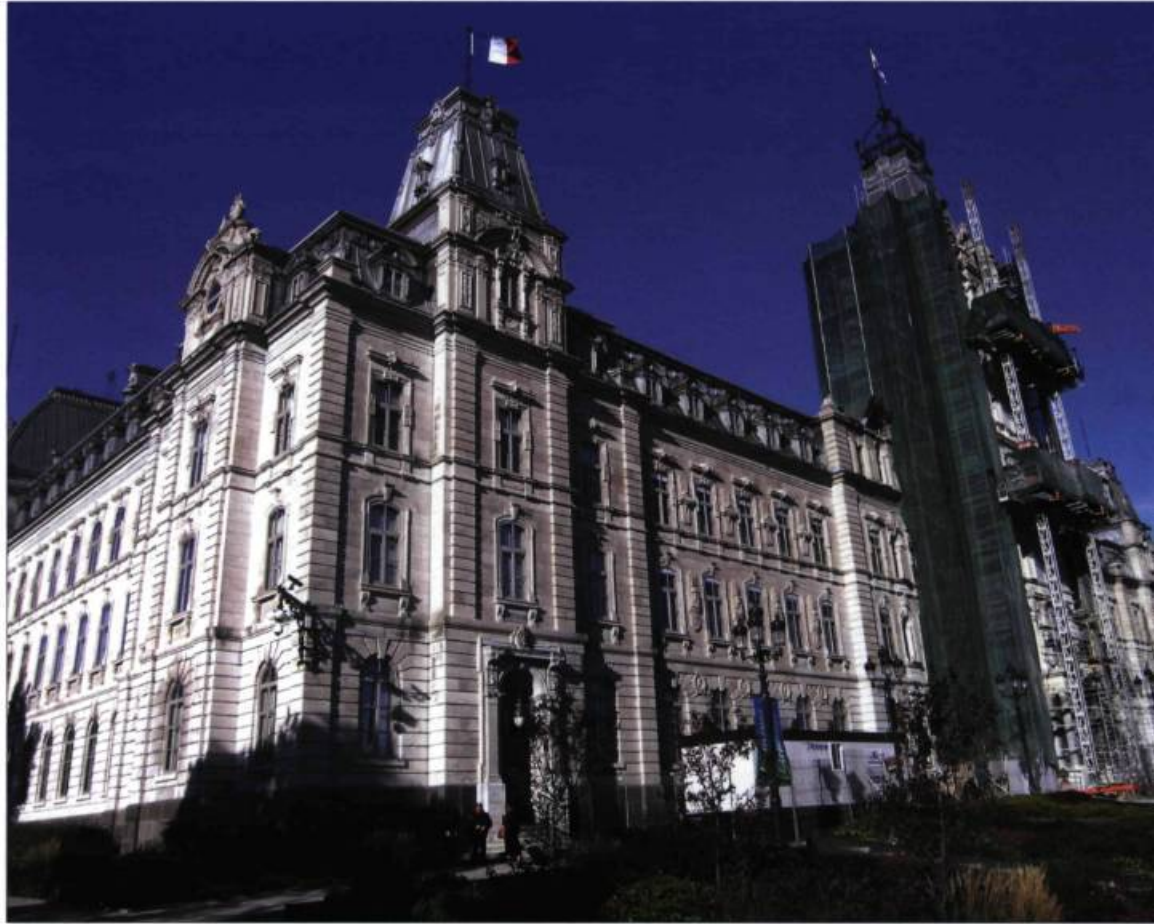
*Depuis plus de 25 ans, l'Hôtel du Parlement de Québec fait l'objet de restaurations majeures, particulièrement à son enveloppe extérieure.*

*La dernière sur la liste : la restauration de la tour Jacques Cartier, achevée à l'automne 2006.*

Les interventions en maçonnerie se sont déroulées en plusieurs étapes : démontage et remontage de pierres, rejointoiement, remplacement de pierres, surfaçage et bouchardage, pose de flipots, restauration et réfection de sculptures, réparation de fissures, pose d'ancrages aux tourelles, scellement, pose de solins en cuivre étamé aux corniches et aux entablements, imperméabilisation et nettoyage. L'installation d'un système anti-pigeons et la restauration de certaines fenêtres ont complété les travaux.

Des interventions plus musclées ont dû être pratiquées. À l'entablement de l'entrée principale et à la corniche du quatrième étage, d'imposantes pierres de taille de plusieurs tonnes ont dû être remplacées. Dans le même esprit, on a consolidé la partie supérieure de la tour avec des forages horizontaux sur trois de ses quatre faces, dans lesquels on a inséré d'imposants ancres métalliques structureaux d'une longueur de 10 mètres chacun.

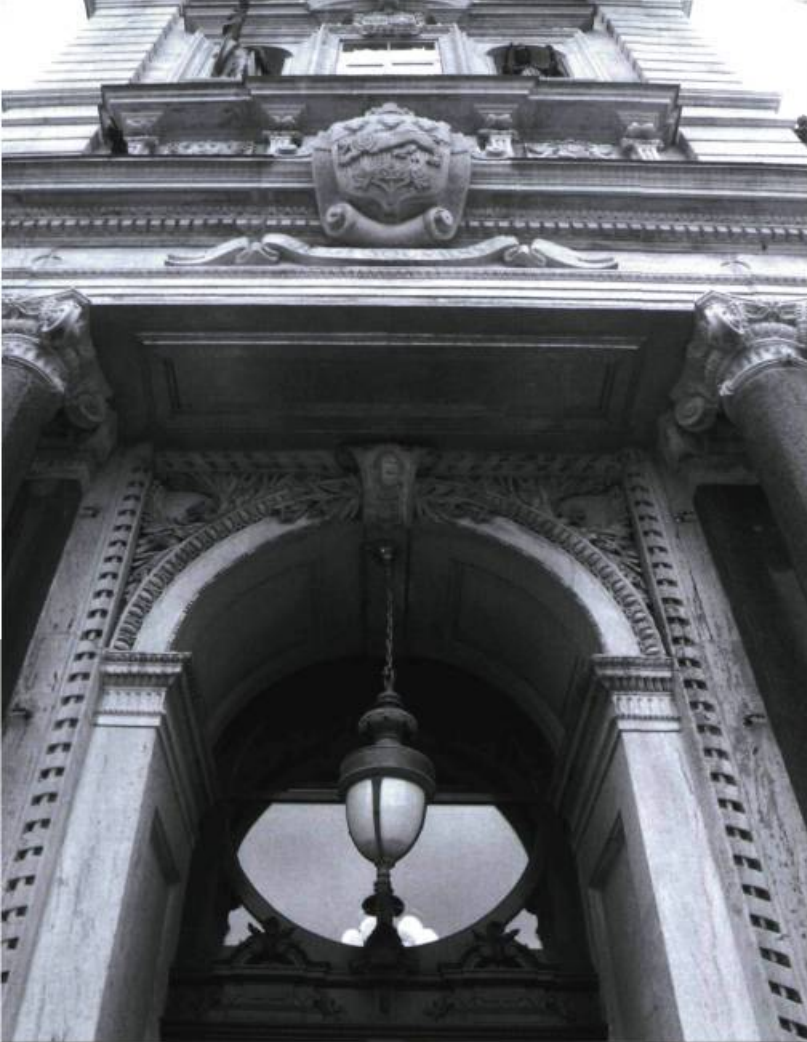
Photo : Pierre Bernier

*Des reliefs sculptés d'exception ornent l'entrée principale du bâtiment.*

L'entrée principale a reçu une attention particulière lors de la restauration. Sous les revêtements de toiture et de plafond, la maçonnerie de l'entablement était dans un état de dégradation avancé. En plus de remplacer et de restaurer des pierres de périphérie, on a évidé l'entablement pour y insérer une poutre de béton armé ancrée au contour. La toiture et le plafonnage ont été refaits en cuivre étamé. En l'absence de références iconographiques, ce furent les seuls éléments modifiés par rapport aux originaux. Les lambris latéraux en pierre calcaire de Chazy, très dégradés à leur base, ont été partiellement remplacés par un bloc calcaire de Saint-Marc-des-Carières, le Chazy n'étant plus disponible. Les nouveaux blocs ont été sculptés selon la mouluration antérieure, puis partiellement teints afin de respecter le concept original.

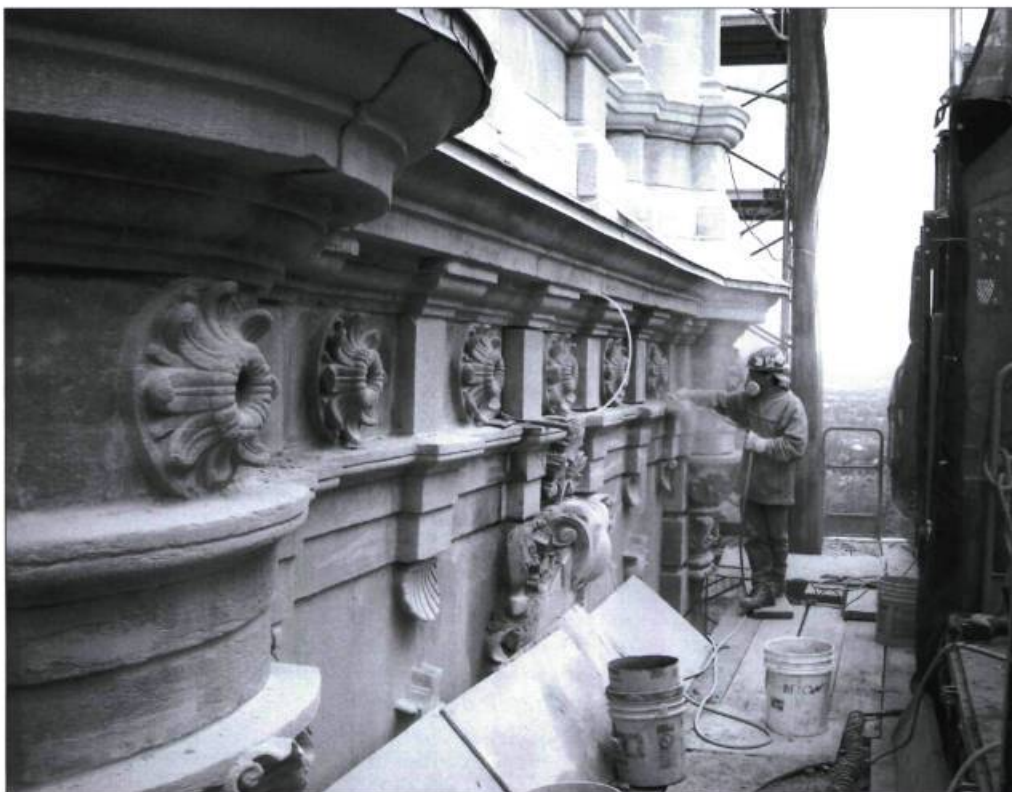
Photo : Pierre Bernier

*La restauration exige qu'on travaille le détail avec précision pour demeurer fidèle au dessin original des pièces sculptées.*

Un repérage photographique et des tests préparatoires ont été effectués avant les diverses interventions. On a ensuite procédé à un nettoyage à sec par micro-abrasion de faible pression, après qu'on eut consolidé les éléments pulvérulents afin de minimiser la perte de matière. Les zones en croûtes noires, habituellement en contre-dépose, ont ainsi été traitées. On a enlevé les pâtes anti-pigeons au racloir et à la brosse de nylon sur les plans horizontaux pour les remplacer par un système anti-pigeons constitué d'un fil d'acier inoxydable tendu et à ressorts.

Plusieurs reliefs sculptés avaient été traités antérieurement avec des insertions de ciment Portland et de tiges d'acier inappropriées et inesthétiques. D'autres avaient perdu des morceaux: grappes de raisins, vignes, couronnes florales, corbeilles, médaillons, rosaces, chapiteaux, armoiries, œils-de-bœuf et bas-reliefs. Ces éléments ont été reconstitués dans leur volume d'origine avec des insertions de pierre et, au besoin, des tiges d'ancrage en acier inoxydable. Pour les éléments plus fins, on a utilisé un mortier de restauration. Enfin, les inscriptions *Wolfe* et *Montcalm* ont retrouvé leur dorure d'origine.

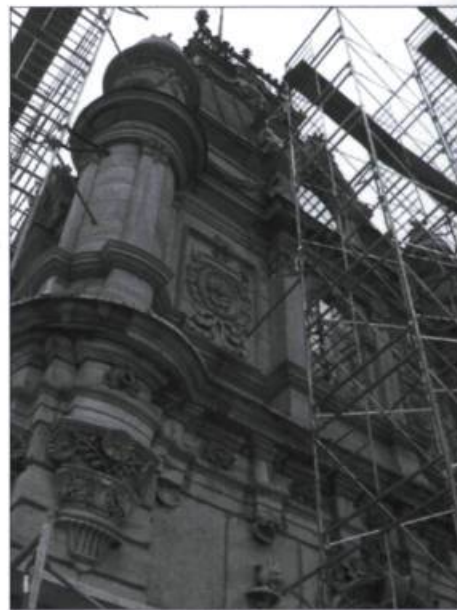
Photo: Pierre Bernier

Le chantier de la tour Jacques Cartier, sur la devanture de l'Hôtel du Parlement.
