Revenir à la base

François Varin

Number 144, Spring 2015

REVENIR À LA BASE

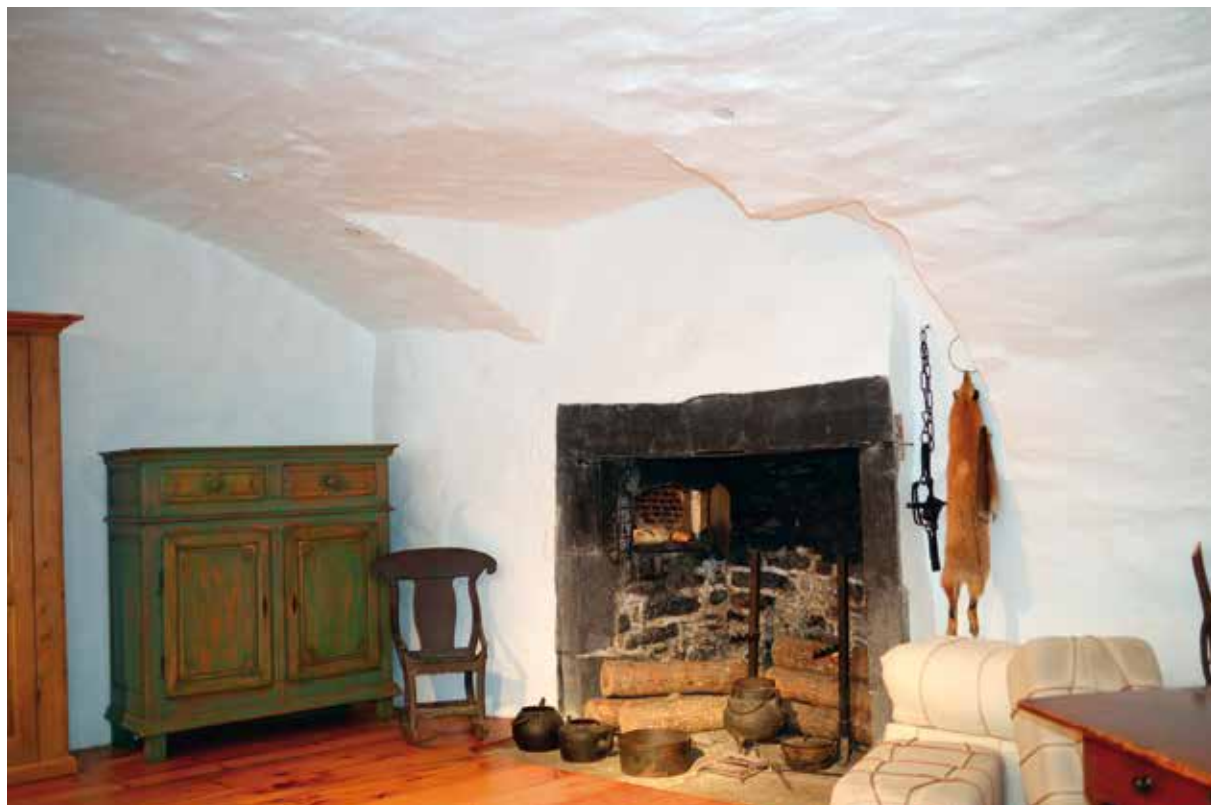
Pour les édifices plus imposants du XIX^e siècle, dotés de fondations profondes, il était possible de bâtir des voûtes en maçonnerie cintrées permettant d'habiter le sous-sol, comme au Château Ramezay.

Selon la profondeur de l'excavation et des fondations, on obtenait un espace en sous-sol plus ou moins haut qui pouvait être occupé. Dans le cas des bâtiments institutionnels ou des très grandes constructions résidentielles, des voûtes de maçonnerie cintrées ou en anse de panier permettaient d'habiter le sous-sol, entre autres comme au Château Ramezay à Montréal ou à la Maison Estèbe à Québec.

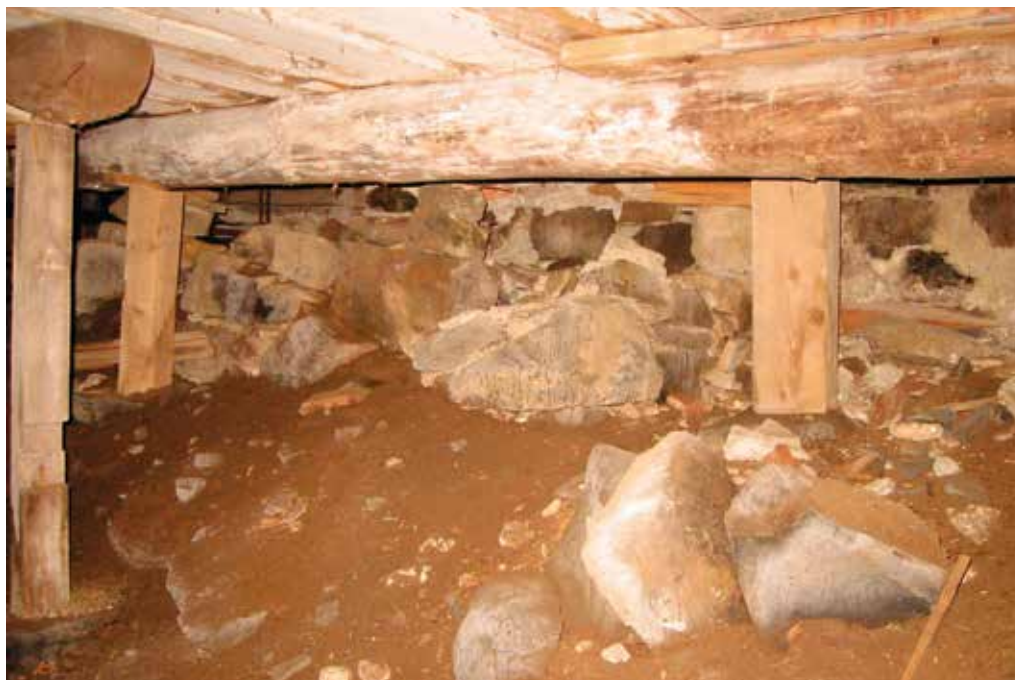
Quand le roc était près de la surface, on se contentait souvent de construire un vide sanitaire.

La hauteur des fondations variait selon l'emplacement de la construction, l'objectif étant de les asseoir le plus possible sur le roc solide. Ainsi, le bâtiment serait à l'abri des mouvements du sol causés par les cycles de gel-dégel. On prenait donc toujours soin d'excaver jusqu'au roc. S'il se trouvait près de la surface, on se limitait souvent à construire un vide sanitaire de faible hauteur ventilé par des soupiroux,

afin d'éviter une accumulation d'humidité qui aurait causé le pourrissement et la dégradation des poutres du plancher du rez-de-chaussée, faites de grands troncs d'arbres ou de grosses pièces de bois équarries.

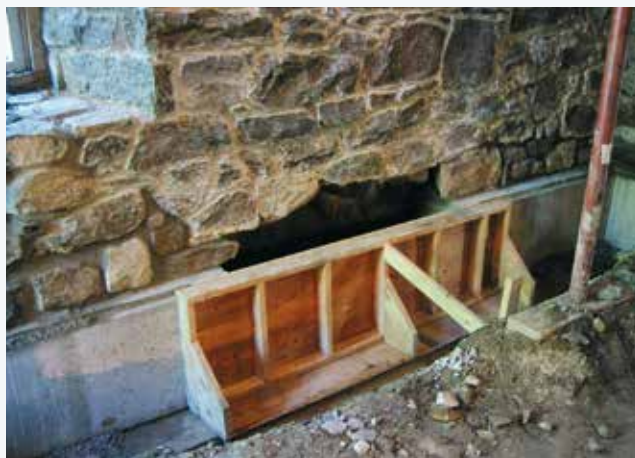
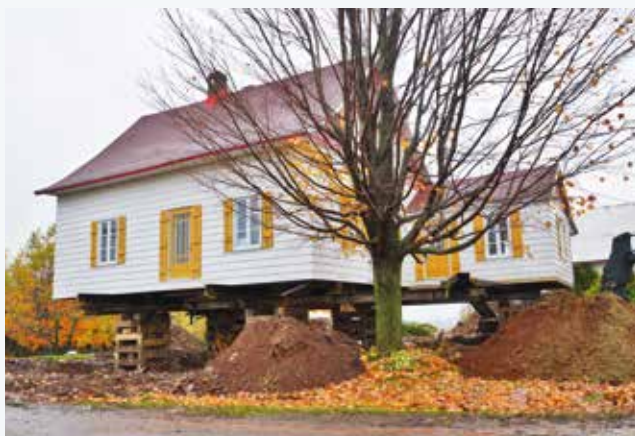
Au XX^e siècle, on creusait à la pelle pour approfondir les fondations et on installait un convoyeur à travers les soupiraux pour évacuer les déblais. On suivait la méthode dite de « reprise en sous-œuvre » : on excavait par sections et en alternance, en supportant le bâtiment pour contrer son affaissement durant les travaux. Cette procédure avait l'avantage de conserver la maçonnerie et l'apparence originales des fondations. Aujourd'hui, on a plutôt l'habitude de soulever toute la maison, à l'aide de grosses poutres d'acier et de vérins hydrauliques, pour permettre à une petite pelle mécanique de creuser le sous-sol, puis on refait de nouvelles fondations. Cependant, on perd alors toute référence aux fondations d'origine.

approfondir les fondations en procédant par reprise en sous-œuvre, ou soulever l'édifice pour construire de nouvelles fondations.

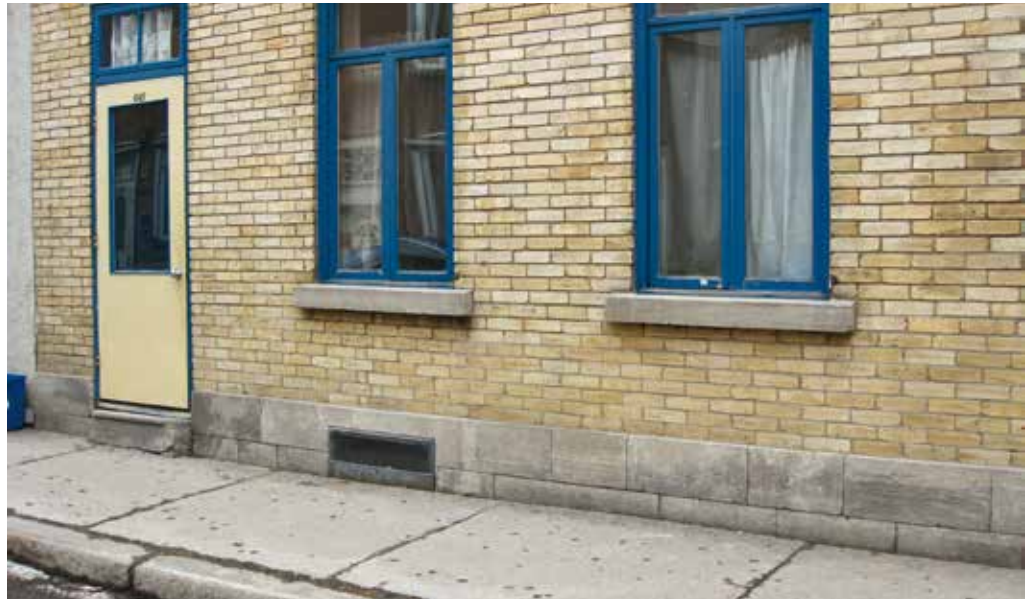
Au XIX^e siècle, on recouvrait parfois la partie apparente des fondations avec des pierres de taille.

étage (des ressauts supportaient les extrémités des poutres). Au cours du XIX^e siècle, la partie apparente des fondations de certains bâtiments était parfois recouverte de pierres de taille.
